## REPORTE FOTOGRÁFICO - Sistema de Seguridad Física Interior

Nombre de la Estacion: JECUAN  
Nombre de Localidad: HUARAL  
Fecha: 14/08/2026 - 14/08/2026  
Direccion: CP JECUAN  
ID site: LI4944  
CRQ: CRQ000000113136

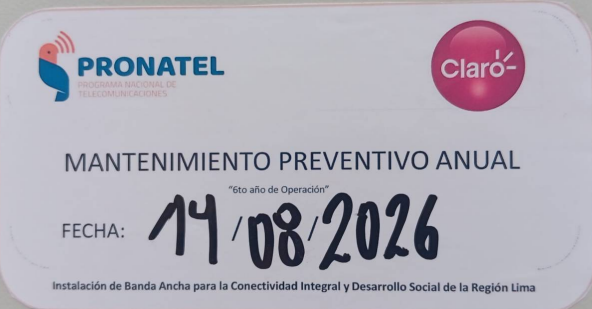
### Letrero de Localidad beneficiaria o GPS

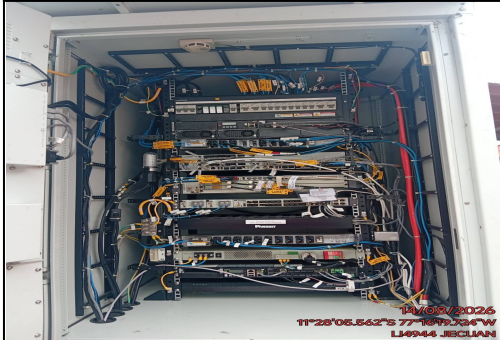
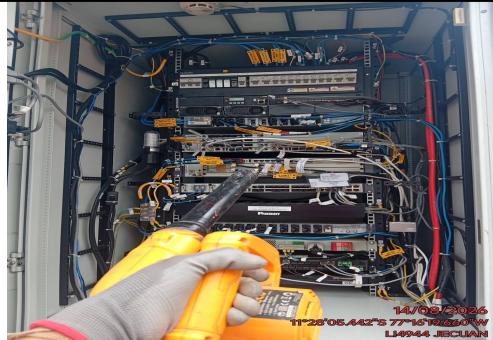
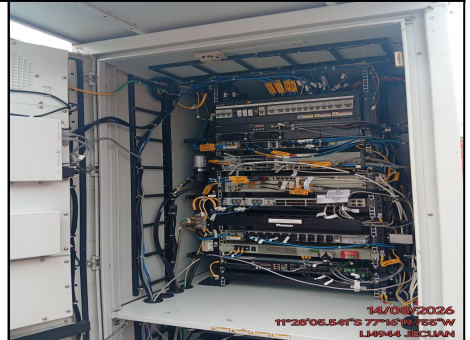
### LIMPIEZA GENERAL DE LOS EQUIPOS DEL SISTEMA

| CHECKLIST - SISTEMA DE SEGURIDAD | | |
|---|---|---|
| Sistema | OK | Limpieza de Componentes y/o equipos en general del Sistema |

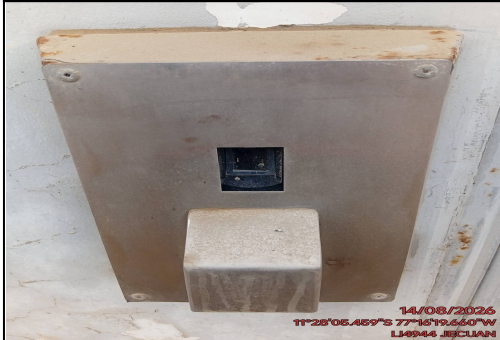
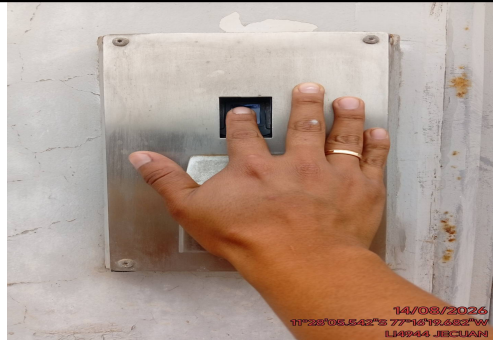
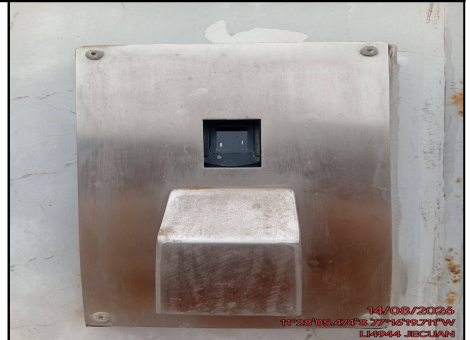
### REVISIÓN DEL BUEN FUNCIONAMIENTO DE LA LECTORA

| CHECKLIST - SISTEMA DE SEGURIDAD | | |
|---|---|---|
| Lector de Huella | OK | Verificar el buen funcionamiento de la lectora |

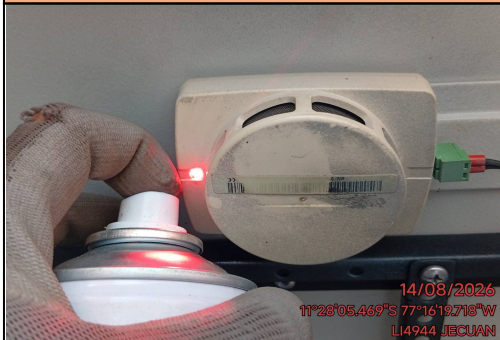
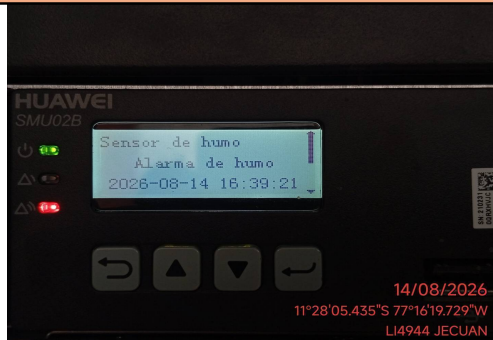
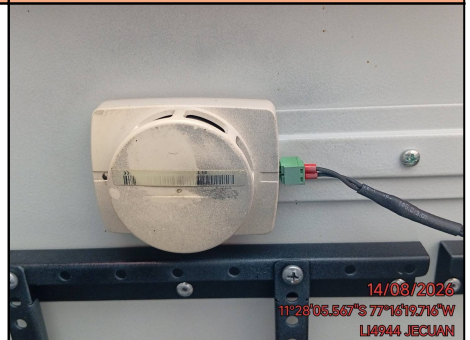
### REVISIÓN DEL FUNCIONAMIENTO DEL SENSOR DE HUMO

| CHECKLIST - SISTEMA DE SEGURIDAD | | |
|---|---|---|
| Sensor de Humo | OK | Revisión estado del sensor de Humo |
| Sensor de Humo | OK | Verificar activación de la sirena y alarma generada en NOC |

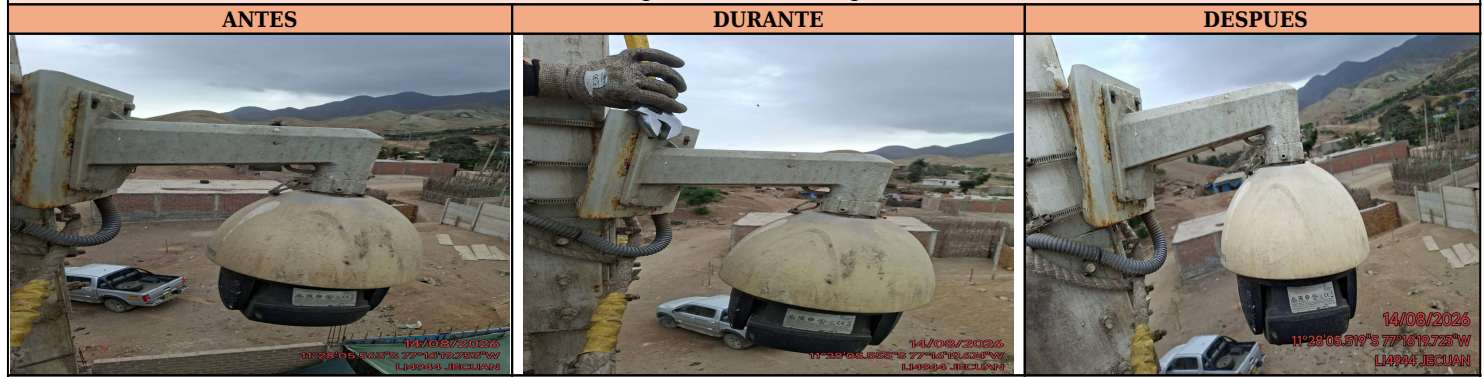
## REVISIÓN DE SUJECIÓN Y ANCLAJES DE CÁMARA

| CHECKLIST - SISTEMA DE SEGURIDAD | | |
|---|---|---|
| Cámara | OK | Revisión de sujeción y anclajes de la Cámara |

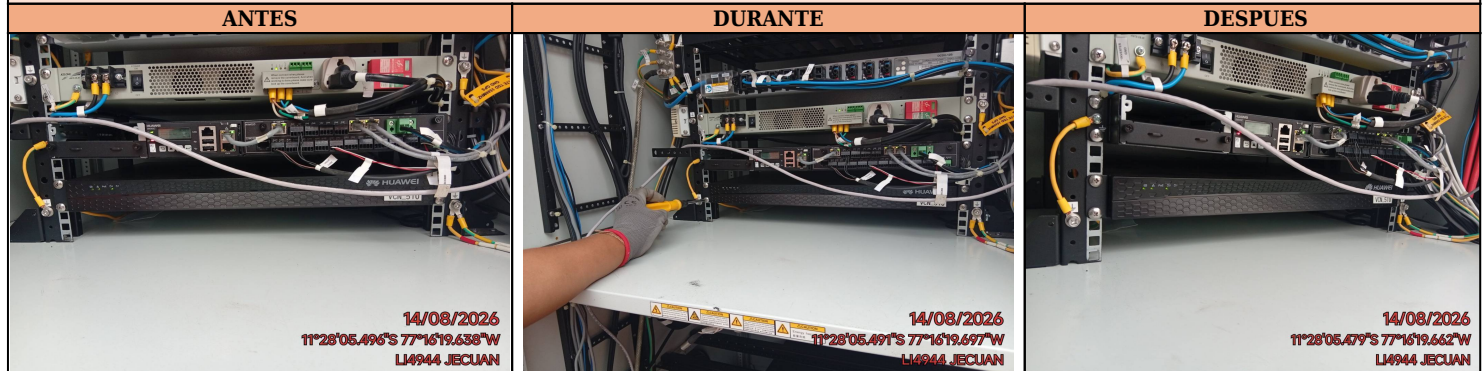
## REVISIÓN DEL EQUIPO DE GRABACIÓN (VCN510 - 8P)

| CHECKLIST - SISTEMA DE SEGURIDAD | | |
|---|---|---|
| Grabador de Video | OK | Verificar grabación local desde el NOC |

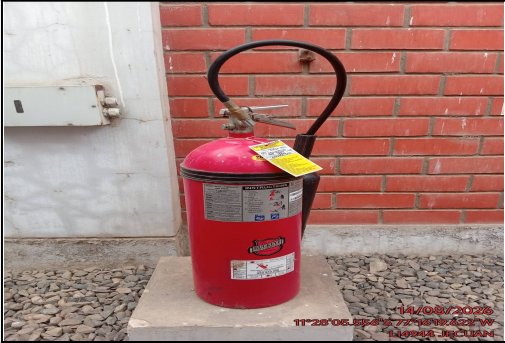
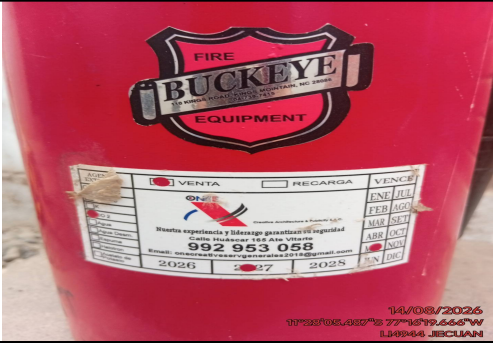
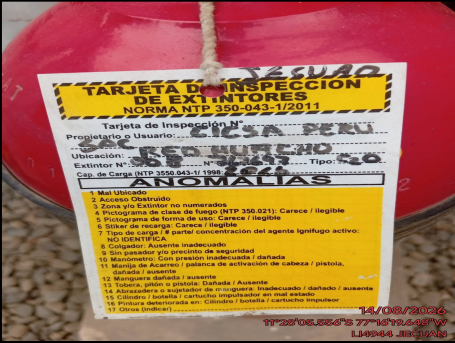
| REVISIÓN DE LA SIRENA | | |
|---|---|---|
| REVISIÓN DEL EXTINTOR | | |

| CHECKLIST - SISTEMA DE SEGURIDAD | | |
|---|---|---|
| Extintor | OK | Verificar estado y Fecha de caducidad del Extintor |

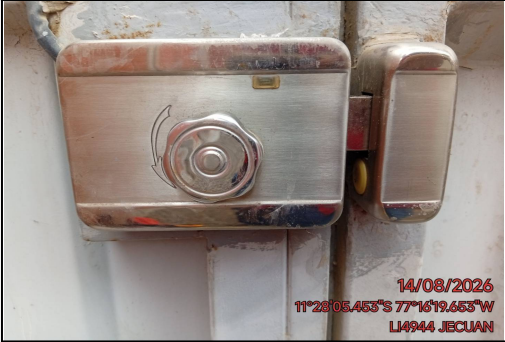
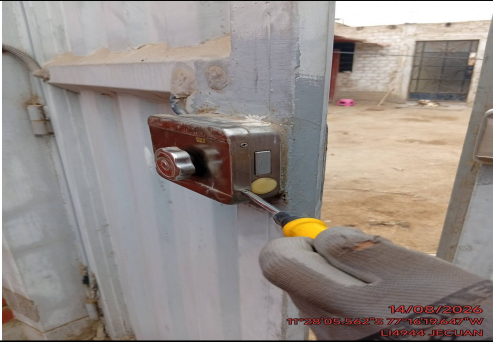
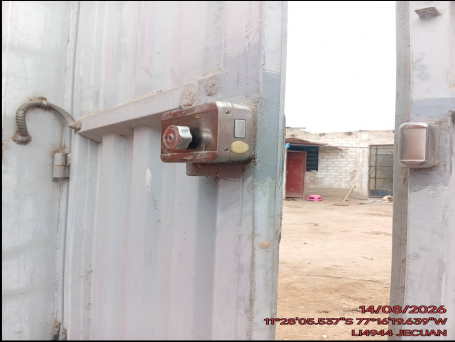
| REVISIÓN DE LA SIRENA | | |
|---|---|---|
| REVISIÓN DEL CORRECTO FUNCIONAMIENTO DE LA CHAPA ELÉCTRICA | | |

| CHECKLIST - SISTEMA DE SEGURIDAD | | |
|---|---|---|
| Chapa Eléctrica | OK | Verificar Apertura de puerta (remoto y presencial) |
