# REPORTE FOTOGRÁFICO - Sistema de Obras Civiles / Seguridad Exterior

Nombre de la Estacion: SUPE  
Nombre de Localidad: SUPE PUERTO  
Fecha: 17/08/2026 - 17/08/2026  
Direccion: AH LETICIA - CERRO LETICIA  
ID site: LI0394  
CRQ: CRQ000000114219

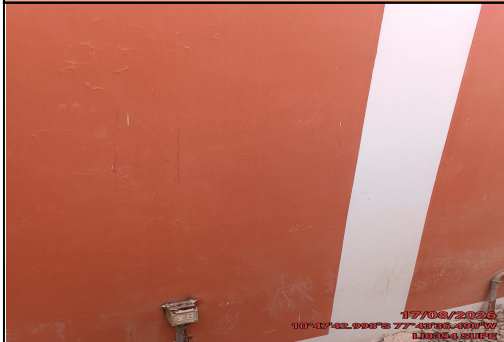
### ANTES

## REVISION DEL ESTADO DE COLUMNAS Y VIGAS

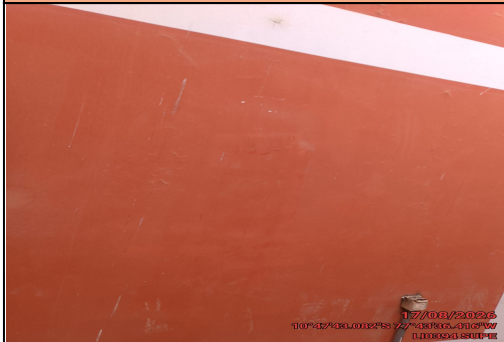
### ANTES

## REVISION DEL ESTADO DEL CERCO PERIMETRICO

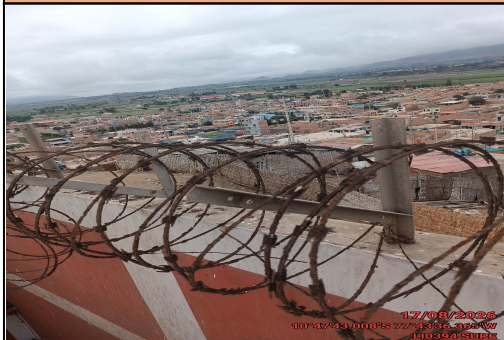
### ANTES

## REVISION DEL ESTADO DE LA CONCERTINA
