# REPORTE FOTOGRÁFICO - Sistema Rectificador, Cargador y Banco de Baterías

**Nombre de la Estación:** SUPE  
**Nombre de Localidad:** SUPE PUERTO  
**Fecha:** 17/08/2026 - 17/08/2026  
**Dirección:** AH LETICIA - CERRO LETICIA  
**ID site:** LI0394  
**CRQ:** CRQ000000114219

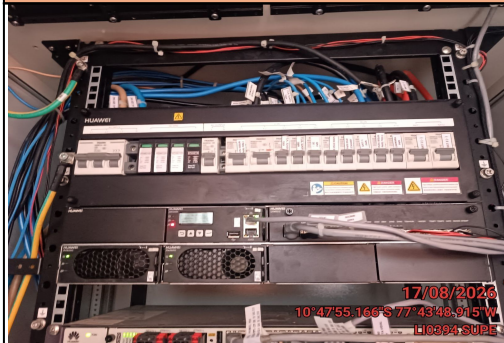
### ANTES

## VERIFICACIÓN DE PARÁMETRO DE OPERACIÓN : VOLTAJE(V)

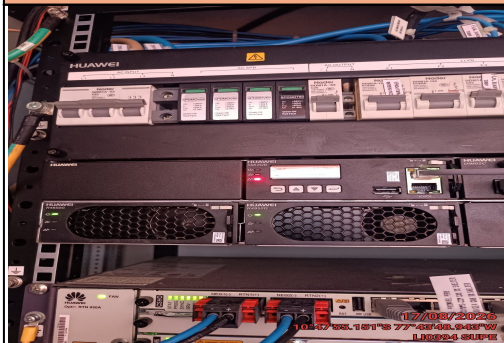
### ANTES

## LIMPIEZA TÉCNICA DE COMPONENTES

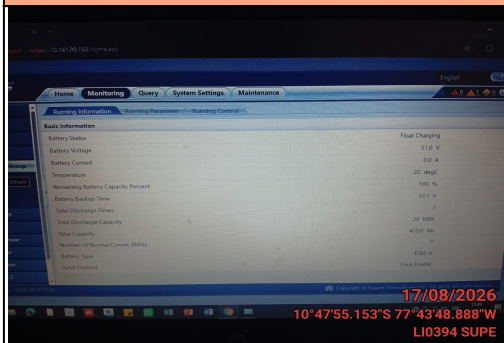
### ANTES

## PRUEBA DE ALARMAS DE BATERIAS
