## REPORTE FOTOGRÁFICO - Sistema de Seguridad Física Interior

**Nombre de la Estación:** SUPE  
**Nombre de Localidad:** SUPE PUERTO  
**Fecha:** 17/08/2026 - 17/08/2026  
**Dirección:** AH LETICIA - CERRO LETICIA  
**ID site:** LI0394  
**CRQ:** CRQ000000114219

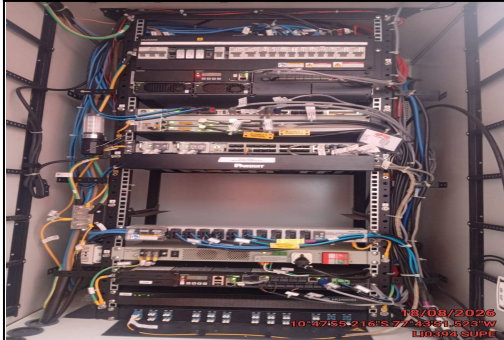
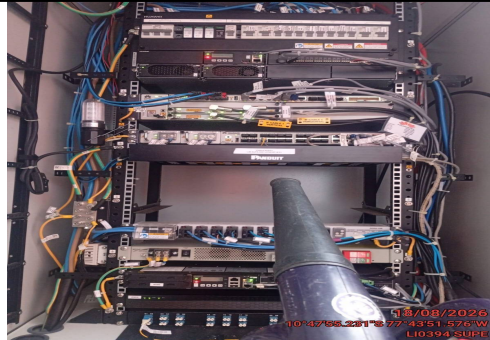
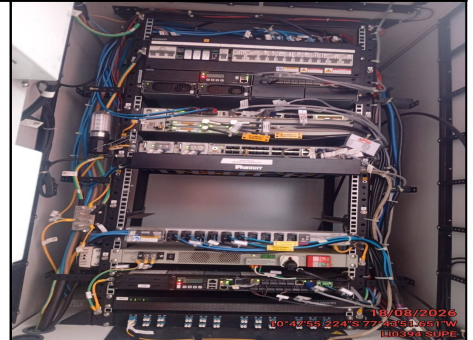
### LIMPIEZA GENERAL DE LOS EQUIPOS DEL SISTEMA

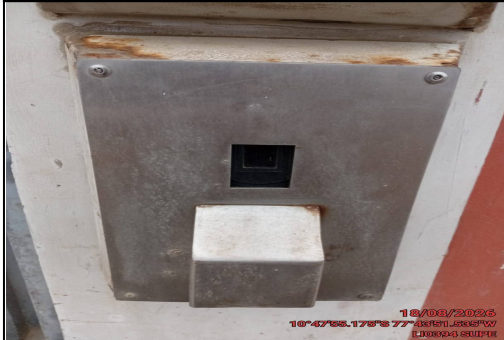
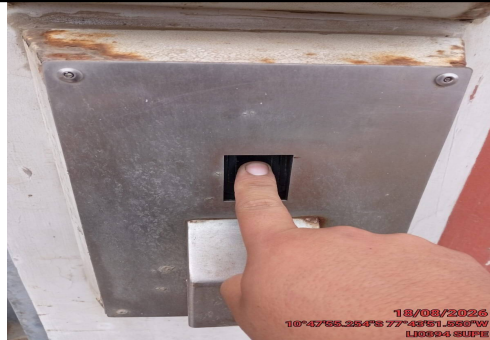
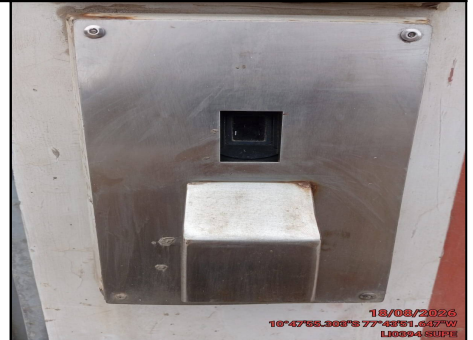
### REVISIÓN DEL BUEN FUNCIONAMIENTO DE LA LECTORA

| CHECKLIST - SISTEMA DE SEGURIDAD | | |
|---|---|---|
| Lector de Huella | OK | Verificar el buen funcionamiento de la lectora |

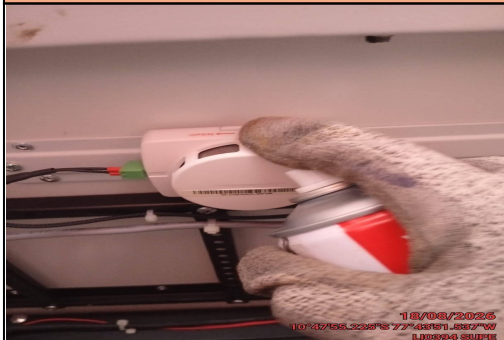
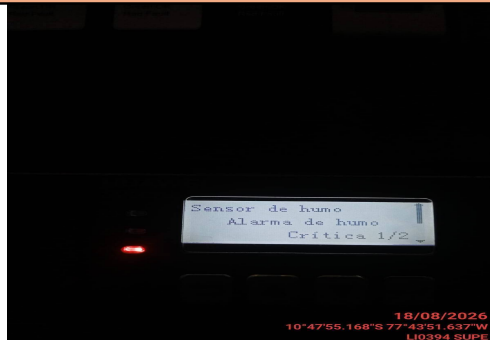
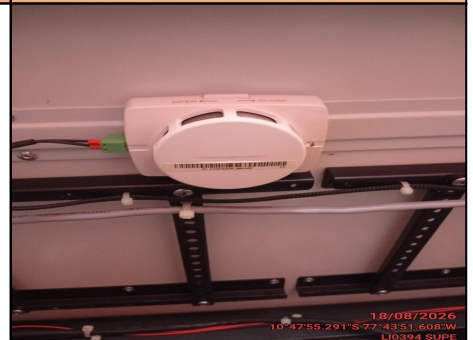
### REVISIÓN DEL FUNCIONAMIENTO DEL SENSOR DE HUMO

| CHECKLIST - SISTEMA DE SEGURIDAD | | |
|---|---|---|
| Sensor de Humo | OK | Revisión estado del sensor de Humo |

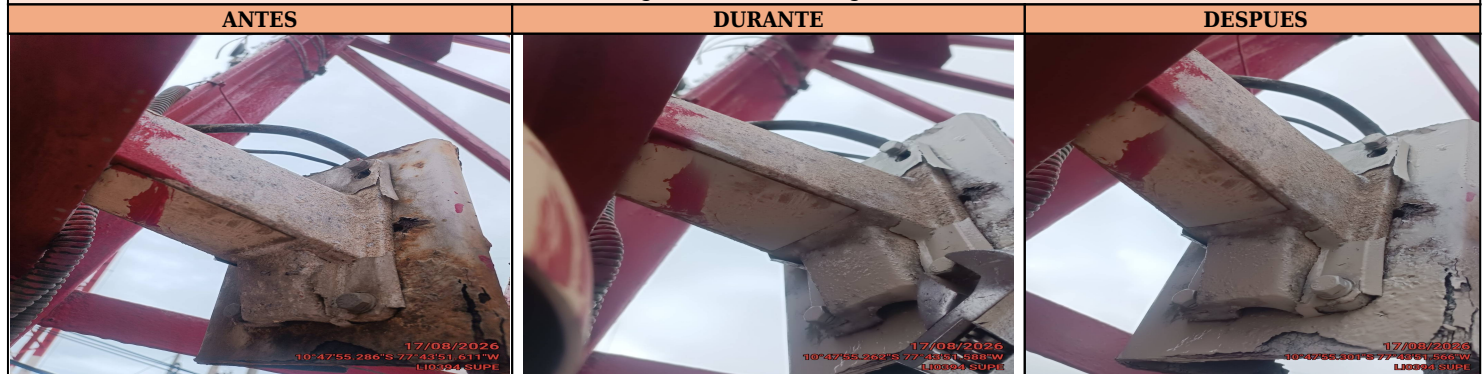
## REVISIÓN DE SUJECIÓN Y ANCLAJES DE CÁMARA

| CHECKLIST - SISTEMA DE SEGURIDAD | | |
|---|---|---|
| Cámara | OK | Revisión de sujeción y anclajes de la Cámara |

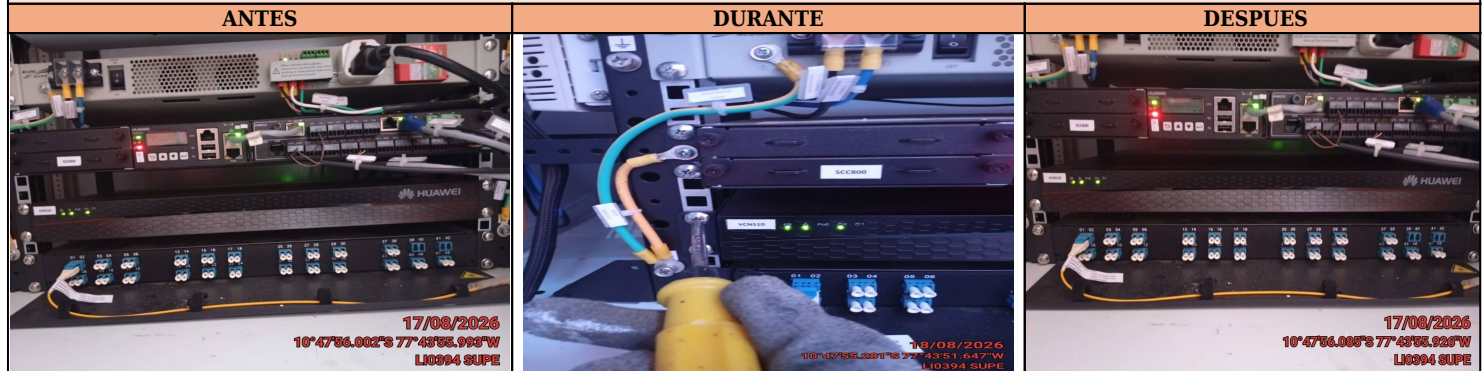
## REVISIÓN DEL EQUIPO DE GRABACIÓN (VCN510 - 8P)

| CHECKLIST - SISTEMA DE SEGURIDAD | | |
|---|---|---|
| Grabador de Video | OK | Verificar grabación local desde el NOC |

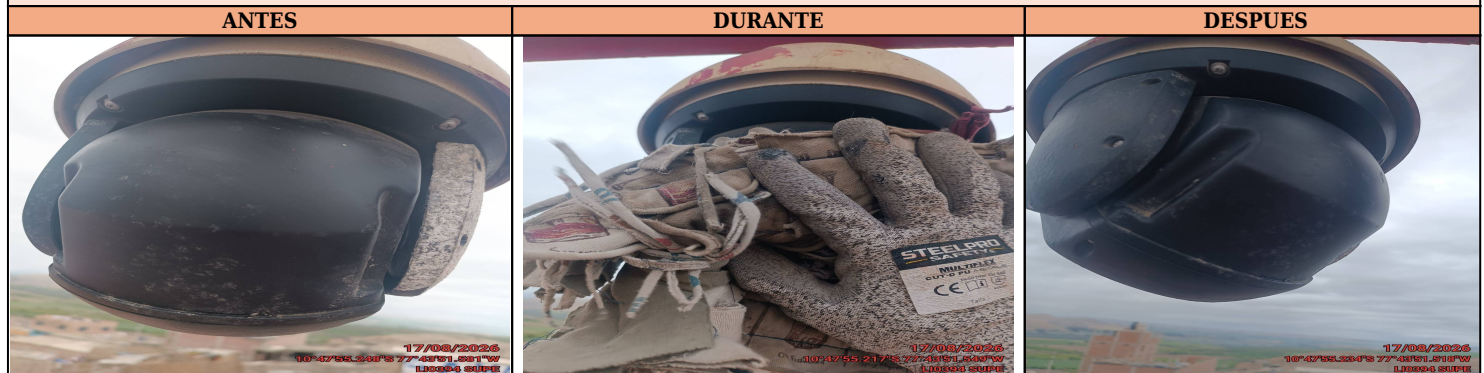
## LIMPIEZA CÁMARA DE VIDEO

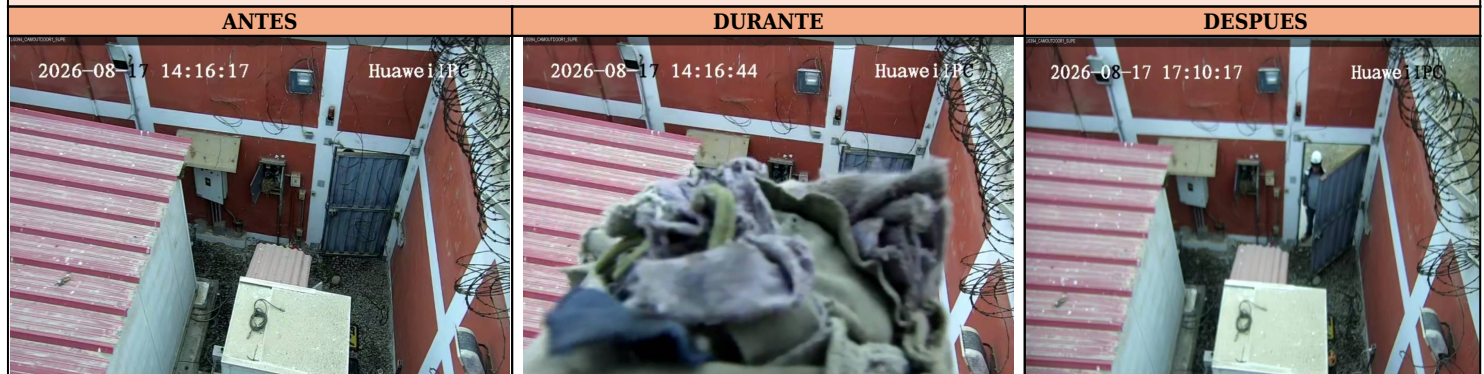
## REGISTRO DE CÁMARA AL MOMENTO DE REALIZAR SU LIMPIEZA

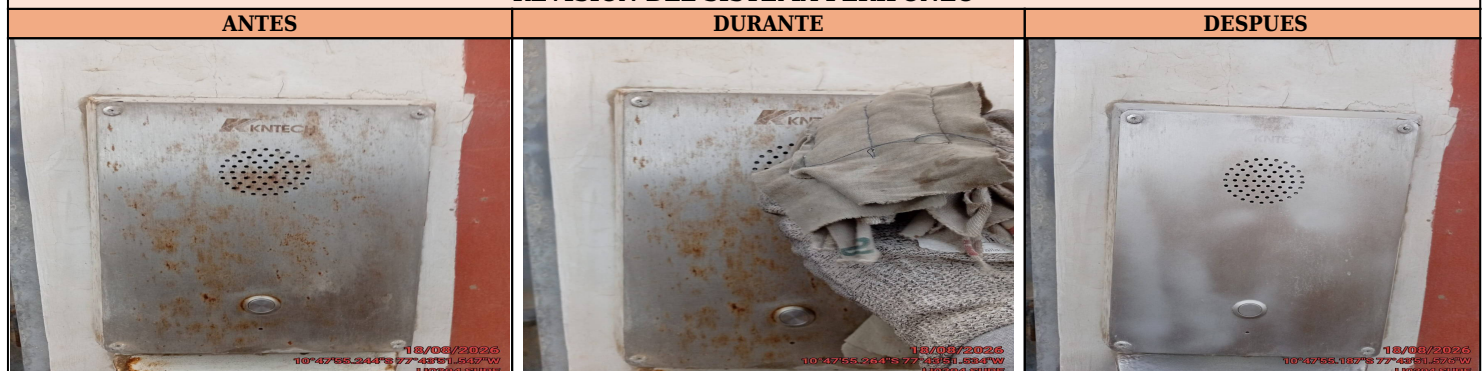
## REVISIÓN DEL SISTEMA PERIFONEO
