## REPORTE FOTOGRÁFICO - SUPERVISION

**Nombre de la Estacion:** SUPE  
**Nombre de Localidad:** SUPE PUERTO  
**Fecha:** 18/08/2026 - 18/08/2026  
**Direccion:** AH LETICIA - CERRO LETICIA  
**ID site:** LI0394  
**CRQ:** CRQ000000114219

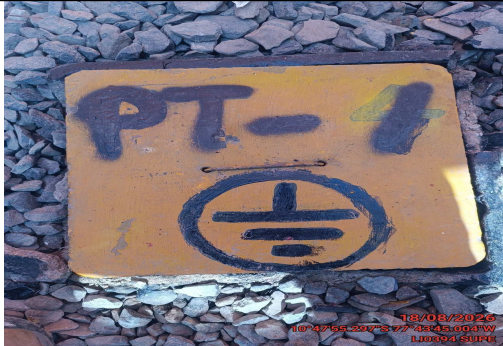
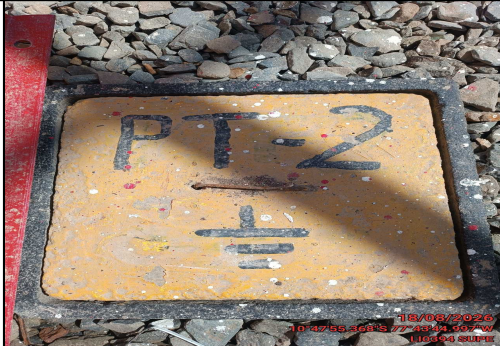
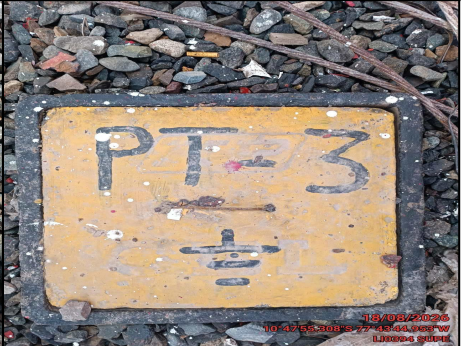
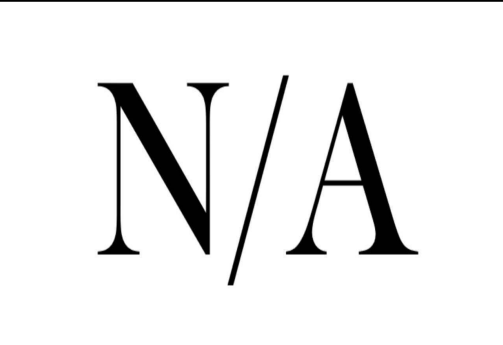
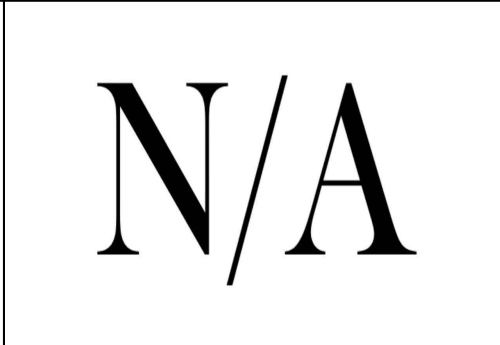
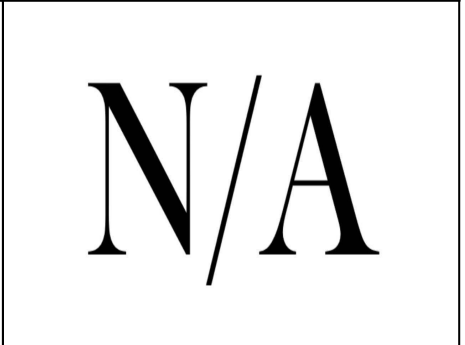
### TAPAS STAP: PINTADO DE TAPAS SEGUN PLANO SPAT

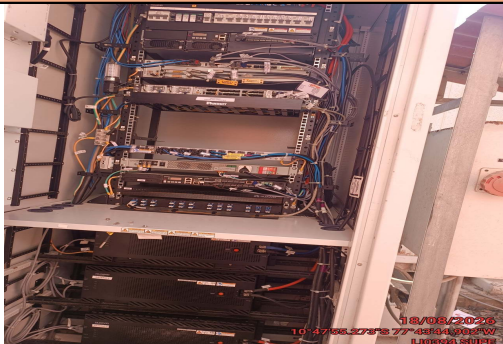
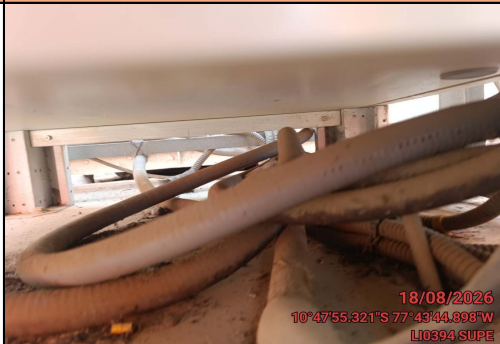
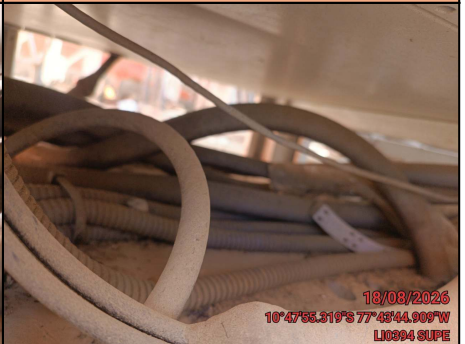
### LIMPIEZA GABINETE: LIMPIEZA DENTRO, PARTE POSTERIOR, PARTE BAJA Y ENTRE LOS GABINETES

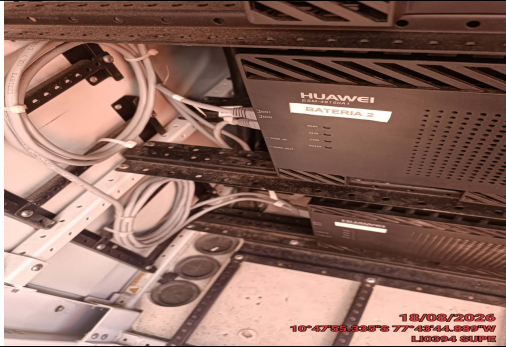
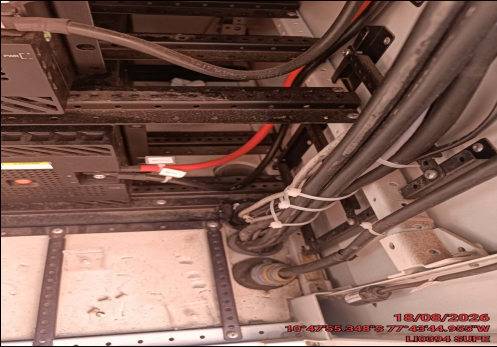
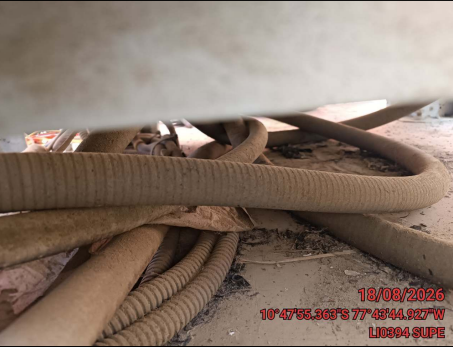
| SELLADO: SELLADO DE EQUIPOS Y DUCTOS POR DONDE INGRESAN LOS CABLES AL GABINETE (CON SIKAFLEX) | | |

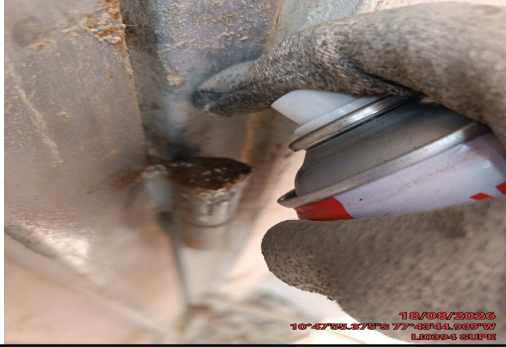
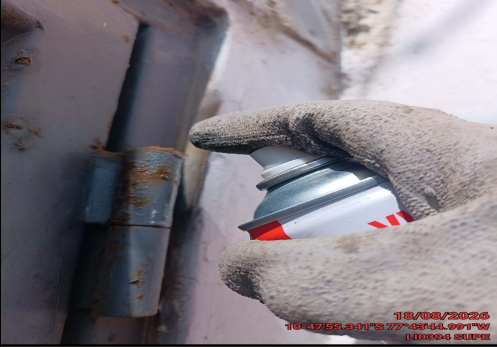
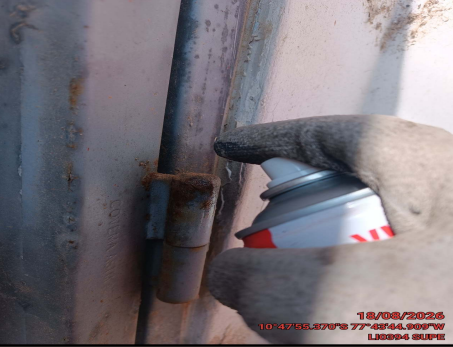
| SELLADO: SELLADO DE EQUIPOS Y DUCTOS POR DONDE INGRESAN LOS CABLES AL GABINETE (CON SIKAFLEX) | | |
|---|---|---|
| ACEITADO: ACEITADO DE PUERTAS Y CANDADOS | | |

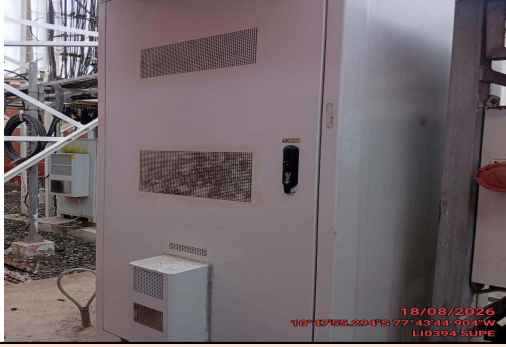
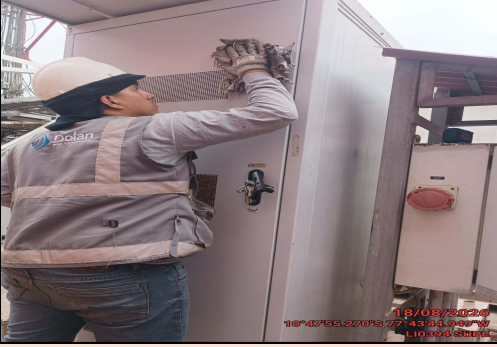
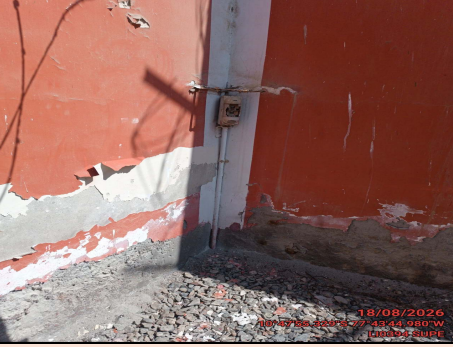
| SELLADO: SELLADO DE EQUIPOS Y DUCTOS POR DONDE INGRESAN LOS CABLES AL GABINETE (CON SIKAFLEX) | | |
|---|---|---|
| LIMPIEZA INTERIOR: LIMPIEZA INTERIOR DEL SITE / DESMALEZADO | | |

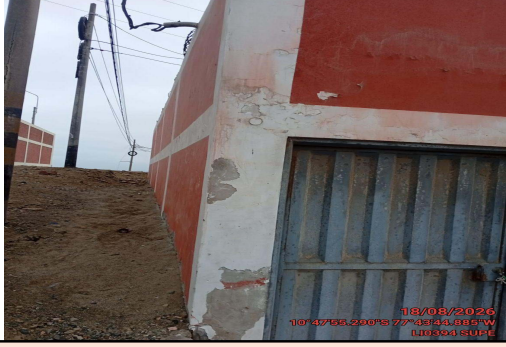
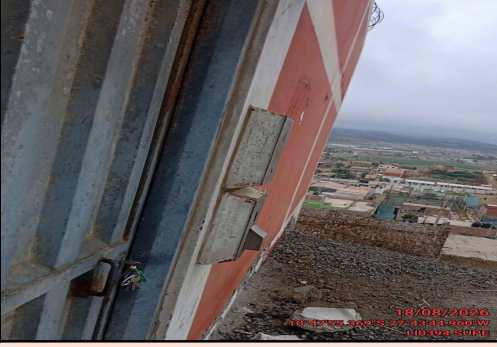
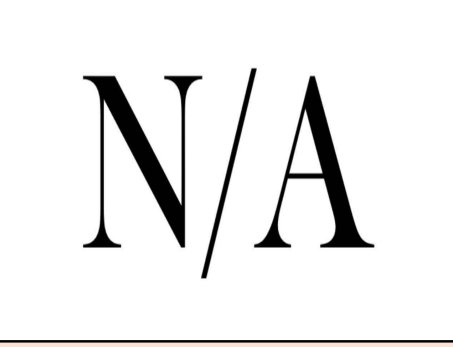
| SELLADO: SELLADO DE EQUIPOS Y DUCTOS POR DONDE INGRESAN LOS CABLES AL GABINETE (CON SIKAFLEX) | | |
|---|---|---|
| LIMPIEZA EXTERIOR: LIMPIEZA EXTERIOR DEL SITE / DESMALEZADO | | |

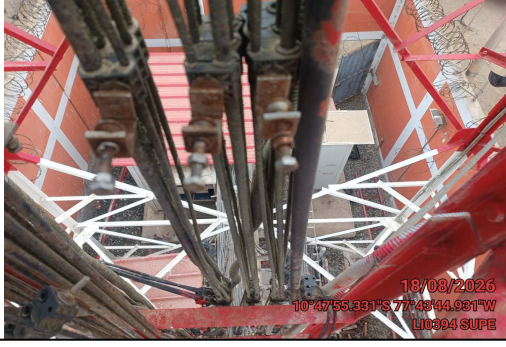
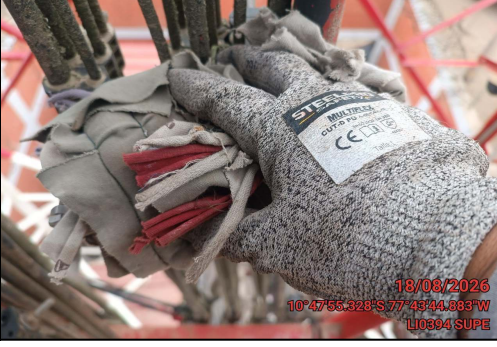
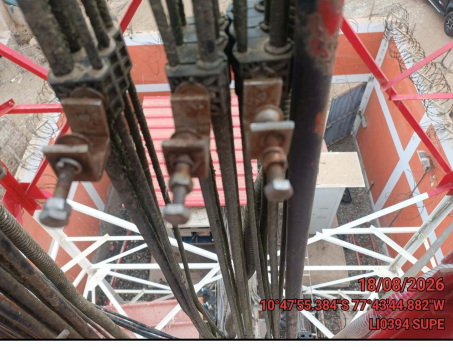
| SELLADO: SELLADO DE EQUIPOS Y DUCTOS POR DONDE INGRESAN LOS CABLES AL GABINETE (CON SIKAFLEX) | | |
|---|---|---|
| CLAMPS: REVISION DE CLAMPS EN CABLES IF, FO Y ENERGIZADO DE RRU's | | |

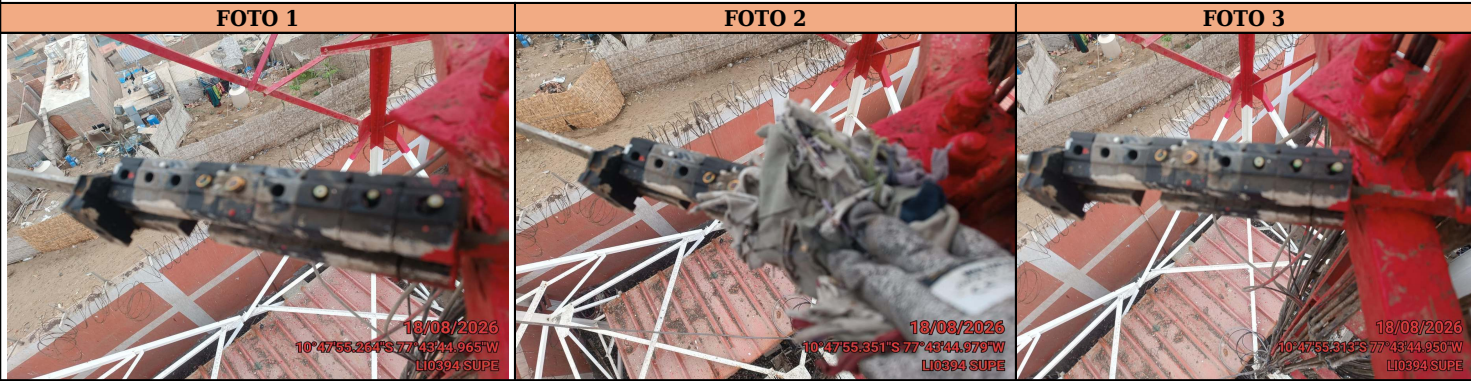
GROUNDING KIT: REVISION DE ATERRAMIENTO DE CABLES IF, FO Y ENERGIZADO DE RRUs

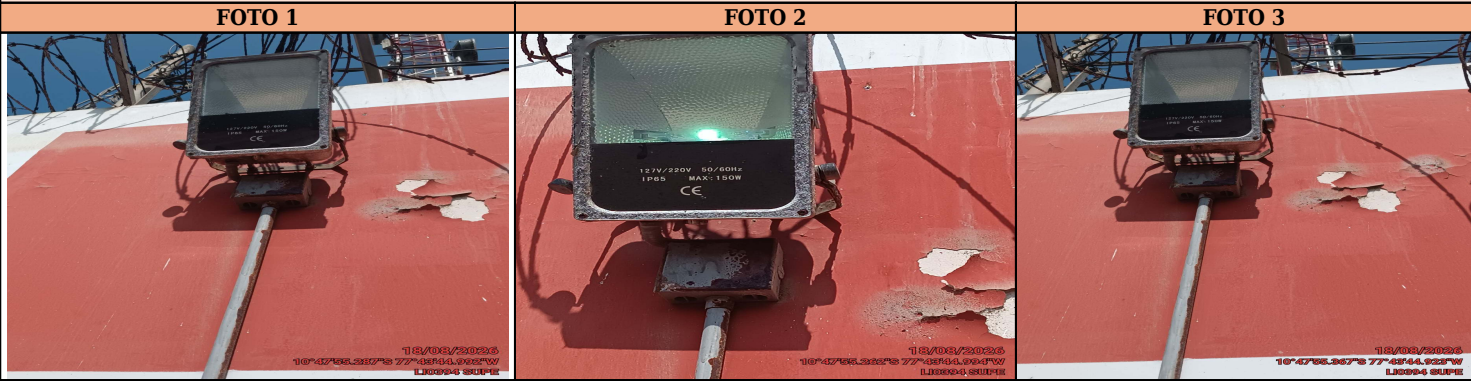
REVISION DEL ESTADO DE LUMINARIA DE EMERGENCIA (LUMINARIA ENCENDIDA Y APAGADA)

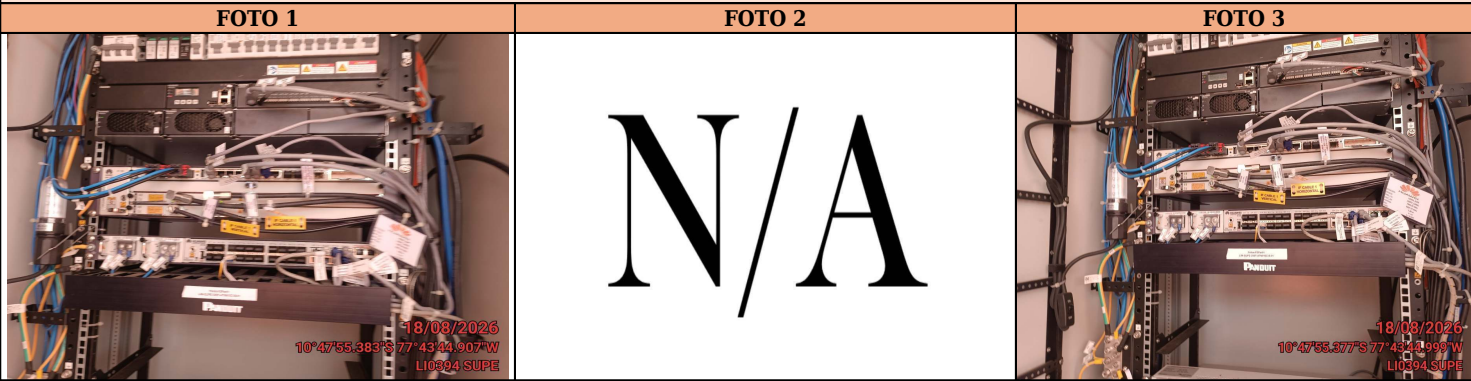
ETIQUETADO DE DATOS, POWER, TIERRA DE IDU Y TIERRA DE BBU CORRECTAMENTE ETIQUETADOS

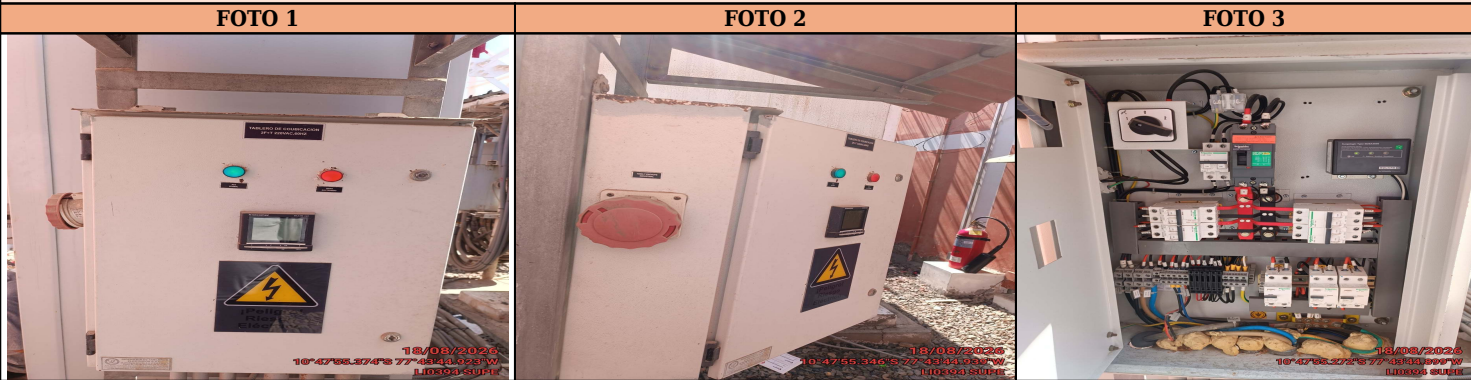
TABLERO PRONATEL: REVISION DEL ESTADO FISICO DE TABLERO (CORROSION / OXIDO)

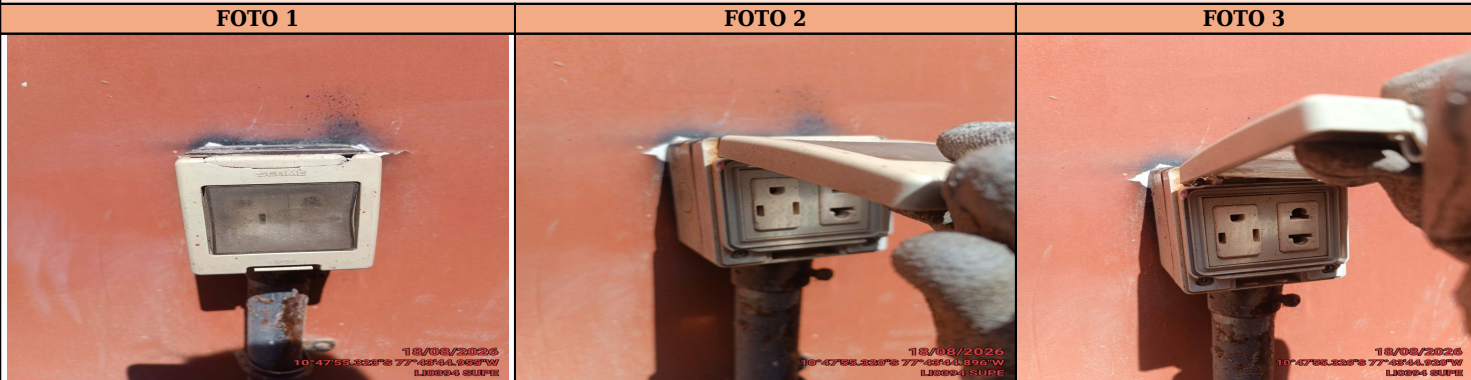
TOMACORRIENTES: REVISION DEL ESTADO FISICO DE TOMACORRIENTES

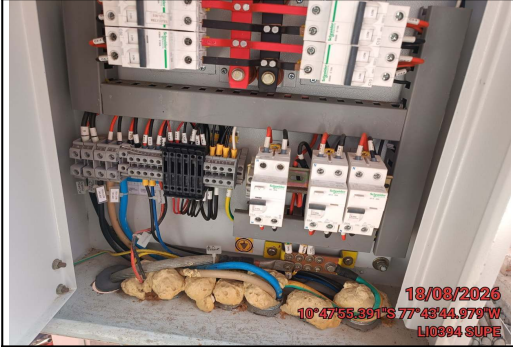
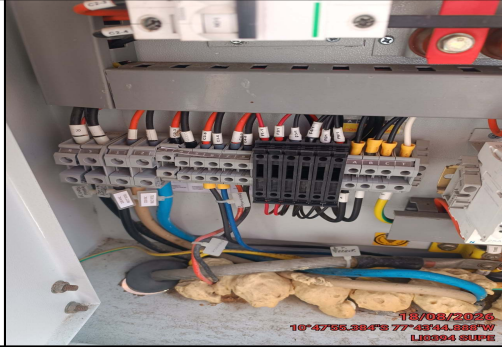
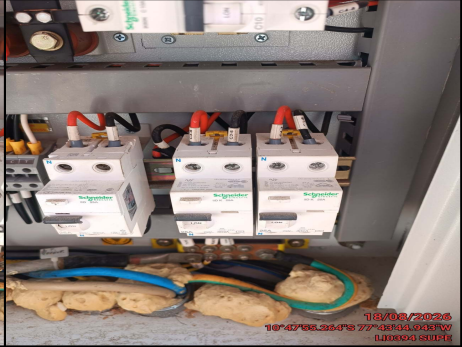
**BORNERAS: DETECCION DE TERMINALES DE CABLES EN TABLERO GENERAL SIN BORNERA**

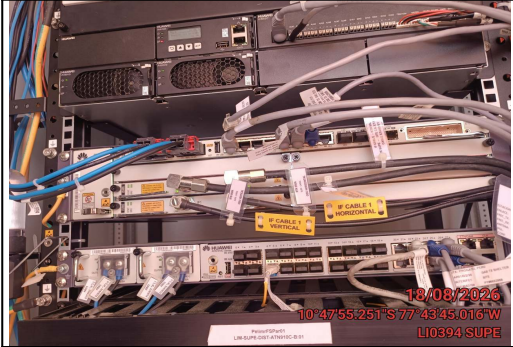
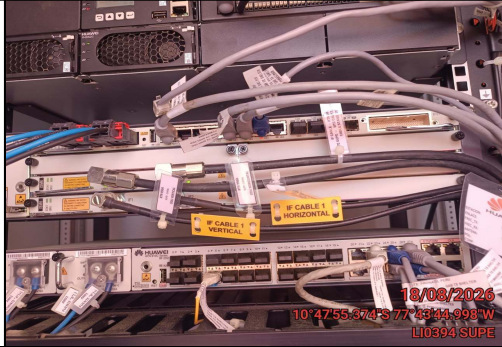
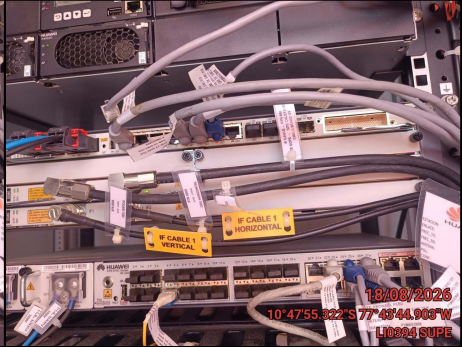
**CONECTORES: DETECCION DE CONECTORES FI EN IDU SIN PROTECCION DE MANGA TERMOCONTRAIBLE**
