## REPORTE FOTOGRÁFICO - Observaciones Internas

**Nombre de la Estacion:** SUPE  
**Nombre de Localidad:** SUPE PUERTO  
**Fecha:** 18/08/2026 - 18/08/2026  
**Dirección:** AH LETICIA - CERRO LETICIA  
**ID site:** LI0394  
**CRQ:** CRQ000000114219

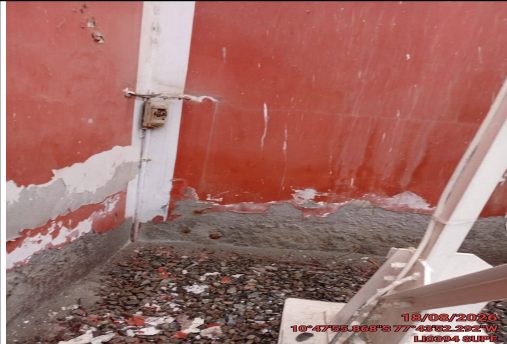
| PAREDES Y COLUMNAS CON FISURAS | | CRITICIDAD | MEDIA |

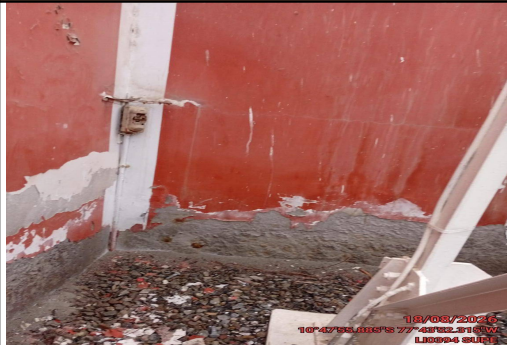
| PAREDES Y COLUMNAS CON FISURAS | | CRITICIDAD | MEDIA |
|---|---|---|---|
| PAREDES Y COLUMNAS CON PROBLEMAS DE PINTURA | | CRITICIDAD | MEDIA |

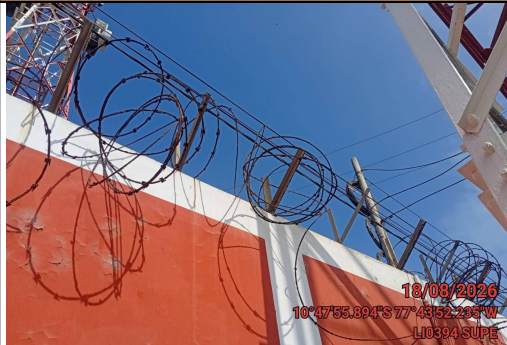
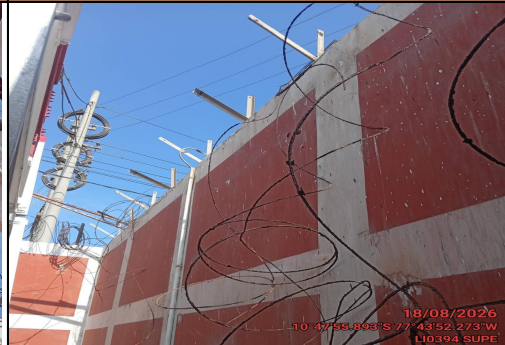
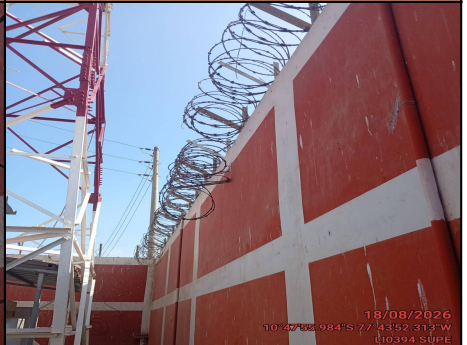
| PAREDES Y COLUMNAS CON FISURAS | | CRITICIDAD | MEDIA |
|---|---|---|---|
| CORCERTINA OXIDADA | | CRITICIDAD | ALTA |

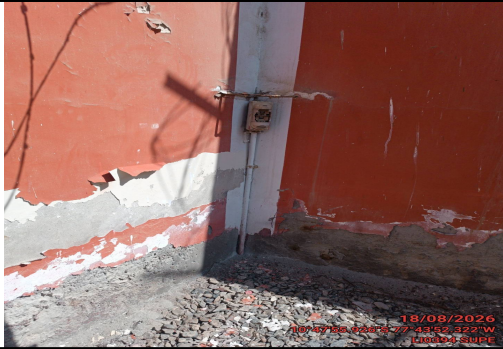
| CONCRETO DESPRENDIDO | | CRITICIDAD | MEDIA |
