## REPORTE FOTOGRÁFICO - Observaciones Internas

**Nombre de la Estacion:** CATAHUASI  
**Nombre de Localidad:** CATAHUASI  
**Fecha:** 11/09/2026 - 11/09/2026  
**Dirección:** CATAHUASI YAUYS LIMA  
**ID site:** LI1540  
**CRQ:** CRQ000000127892

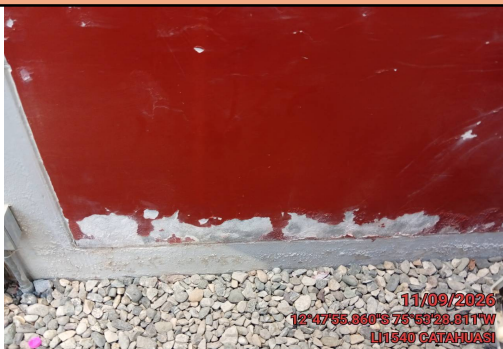
#### FOTO 1

### PAREDES Y COLUMNAS CON PROBLEMAS DE PINTURA

### BAJA
