## REPORTE FOTOGRÁFICO - Sistema de Seguridad Física Interior

Nombre de la Estacion: CATAHUASI  
Nombre de Localidad: CATAHUASI  
Fecha: 11/09/2026 - 11/09/2026  
Direccion: CATAHUASI YAUYOS LIMA  
ID site: LI1540  
CRQ: CRQ000000127892

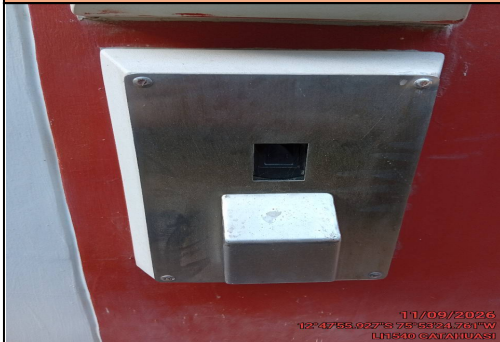
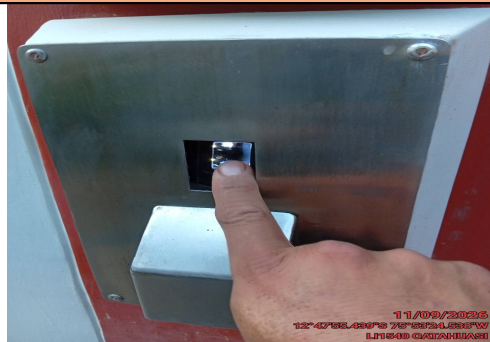
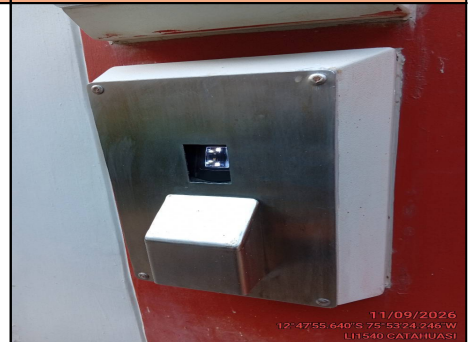
### REVISIÓN DEL BUEN FUNCIONAMIENTO DE LA LECTORA

| CHECKLIST - SISTEMA DE SEGURIDAD | | |
|---|---|---|
| Lector de Huella | OK | Verificar el buen funcionamiento de la lectora |

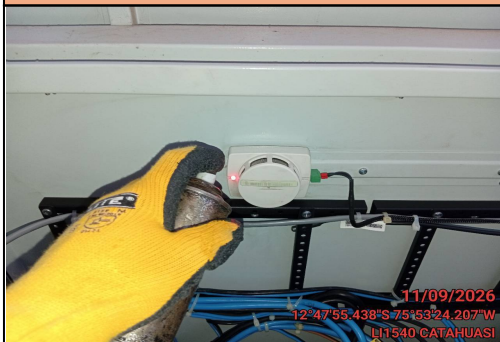
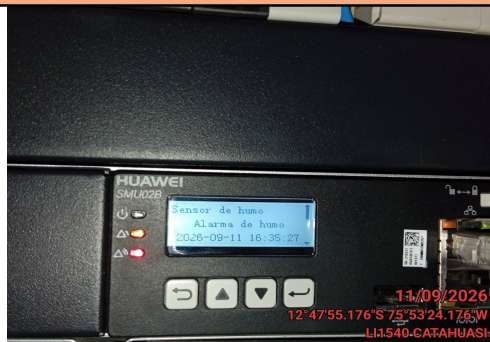
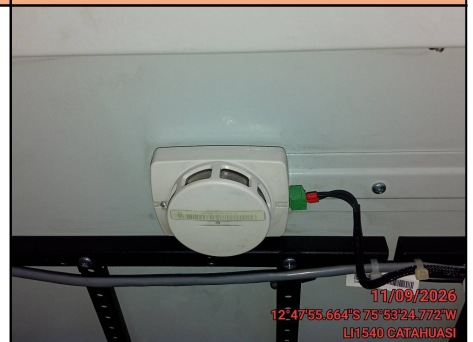
### REVISIÓN DEL FUNCIONAMIENTO DEL SENSOR DE HUMO

| CHECKLIST - SISTEMA DE SEGURIDAD | | |
|---|---|---|
| Sensor de Humo | OK | Revisión estado del sensor de Humo |

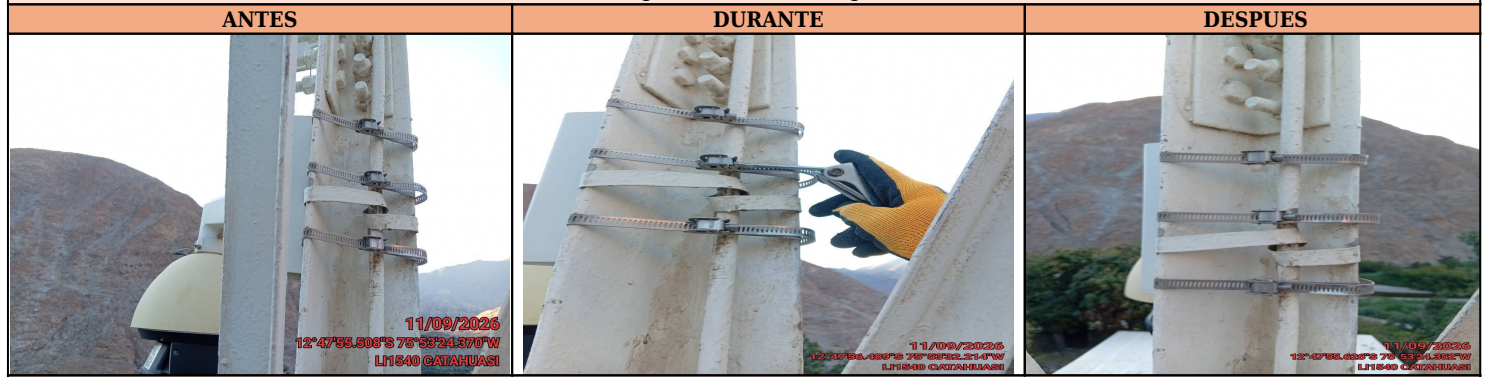
### REVISIÓN DE SUJECIÓN Y ANCLAJES DE CÁMARA

| CHECKLIST - SISTEMA DE SEGURIDAD | | |
|---|---|---|
| Cámara | OK | Revisión de sujeción y anclajes de la Cámara |

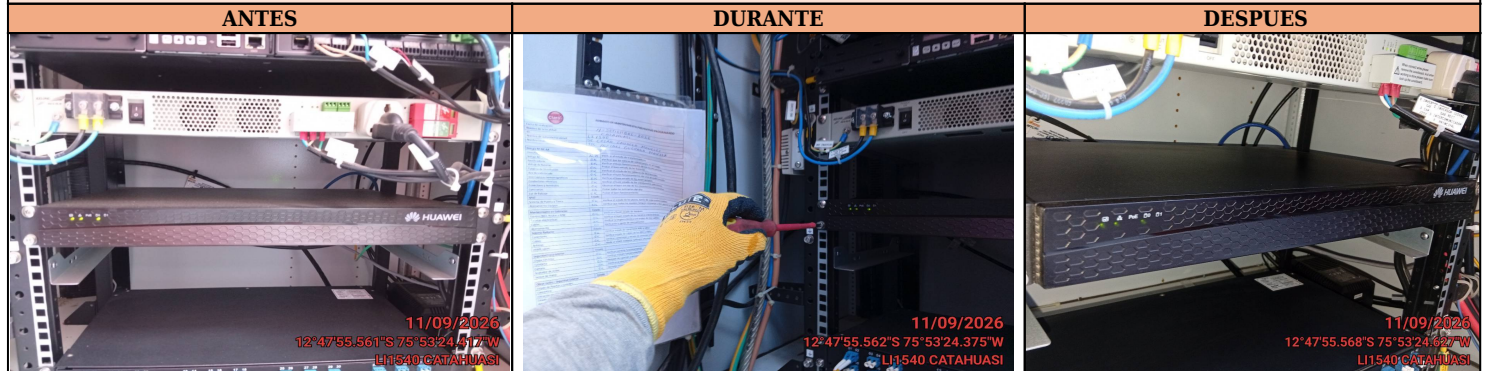
### REVISIÓN DEL EQUIPO DE GRABACIÓN (VCN510 - 8P)

| CHECKLIST - SISTEMA DE SEGURIDAD | | |
|---|---|---|
| Grabador de Video | OK | Verificar grabación local desde el NOC |
