## REPORTE FOTOGRÁFICO - Sistema de Seguridad Física Interior

Nombre de la Estacion: GRAMADALES  
Nombre de Localidad: AUCALLAMA  
Fecha: 12/09/2026 - 12/09/2026  
Direccion: CP GRAMADALES  
ID site: LI4436  
CRQ: CRQ000001287226

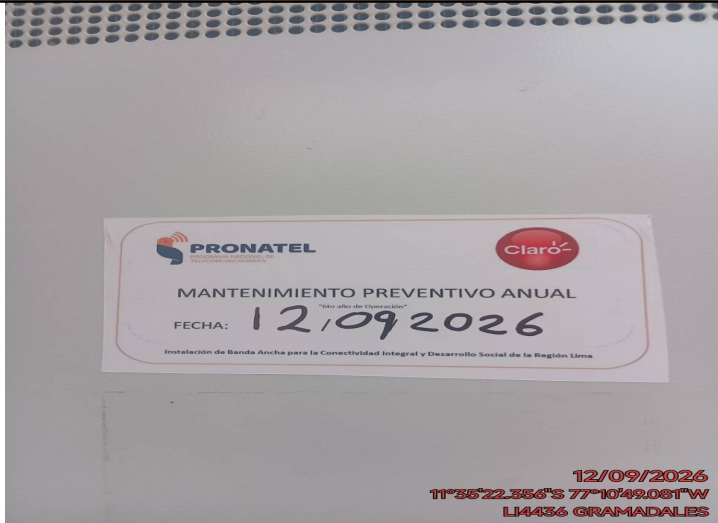
### Sticker Año mantenimiento

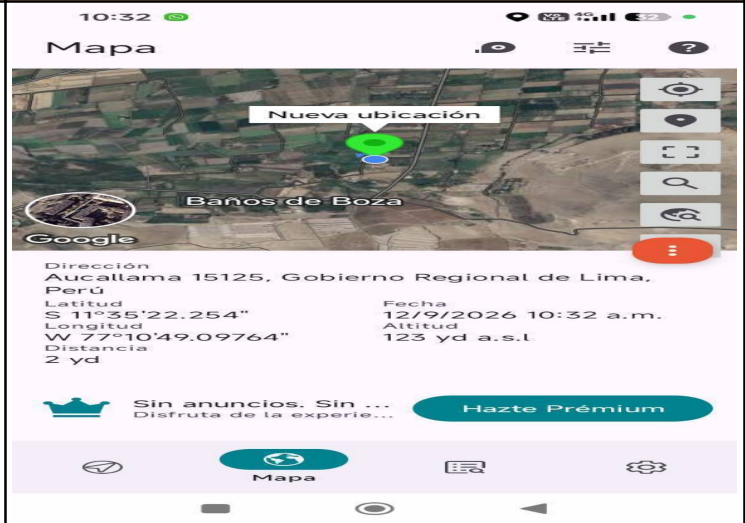
### Letrero de Localidad beneficiaria o GPS

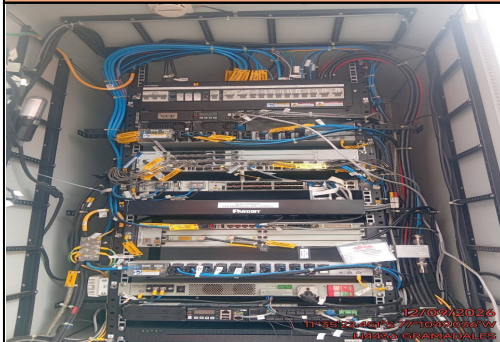
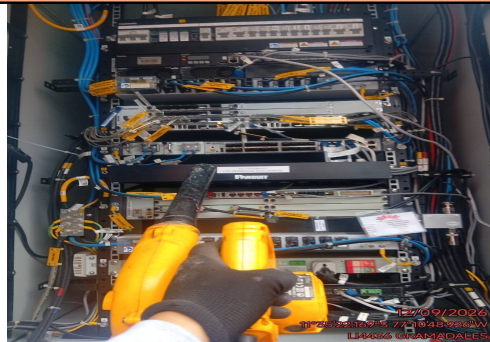
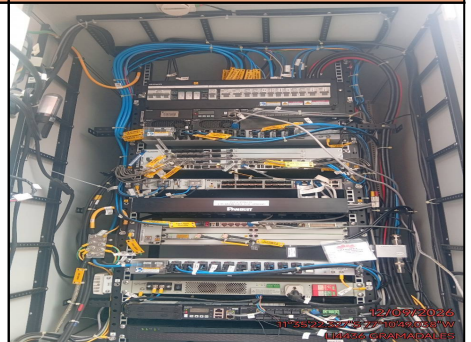
### LIMPIEZA GENERAL DE LOS EQUIPOS DEL SISTEMA

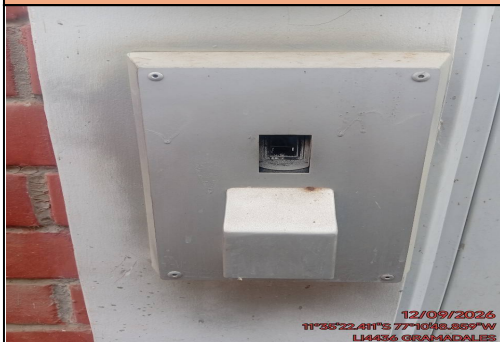
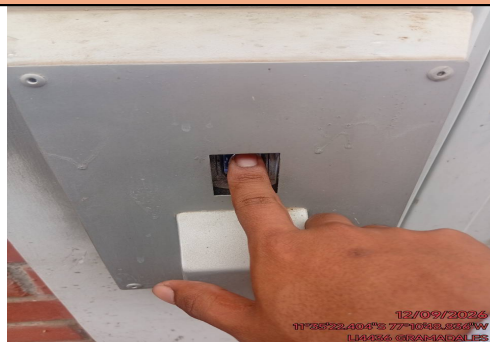
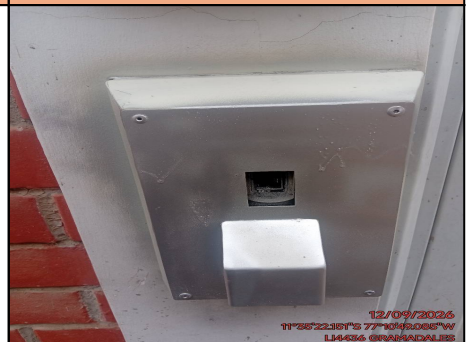
### REVISIÓN DEL BUEN FUNCIONAMIENTO DE LA LECTORA

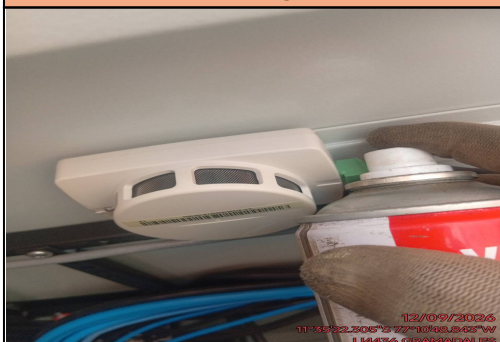
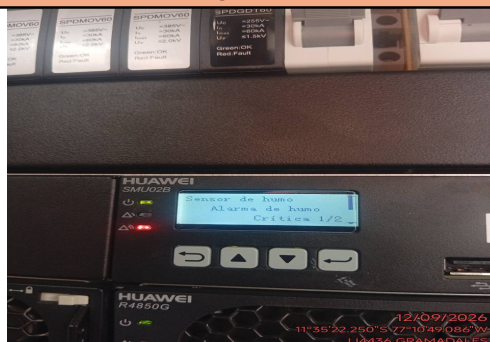
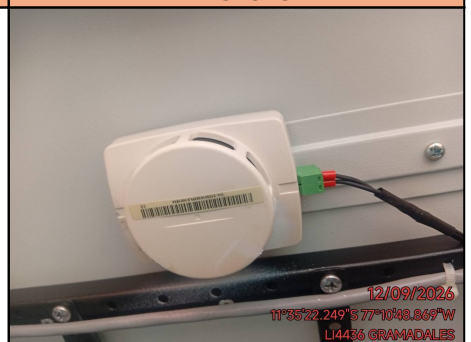
### REVISIÓN DEL FUNCIONAMIENTO DEL SENSOR DE HUMO

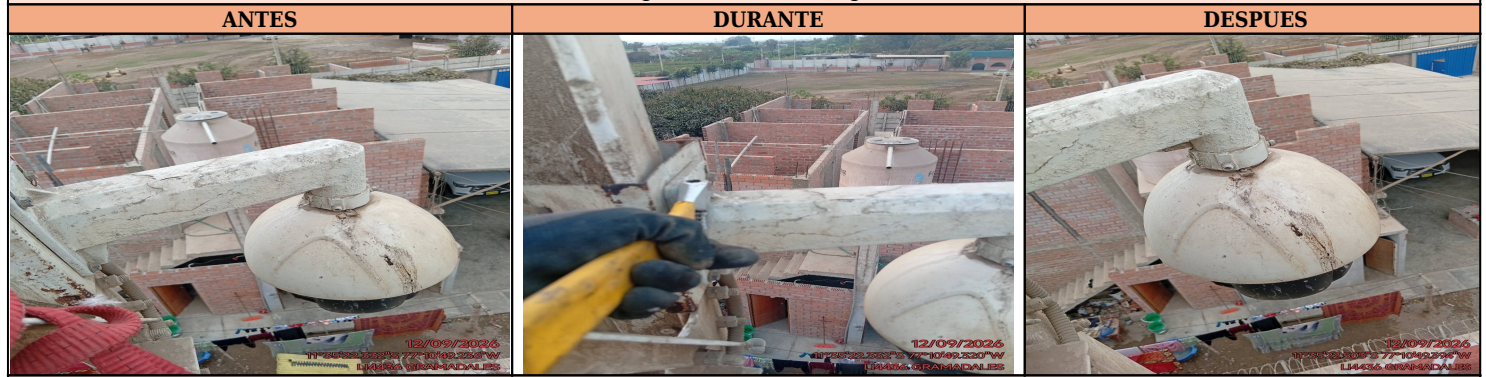
### REVISIÓN DE SUJECCIÓN Y ANCLAJES DE CÁMARA

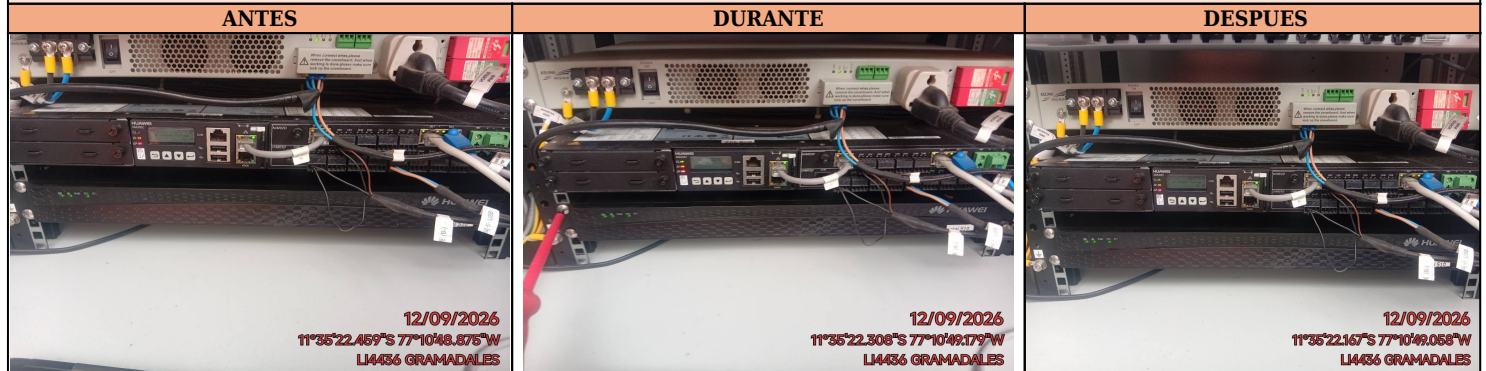
### REVISIÓN DEL EQUIPO DE GRABACIÓN (VCN510 - 8P)

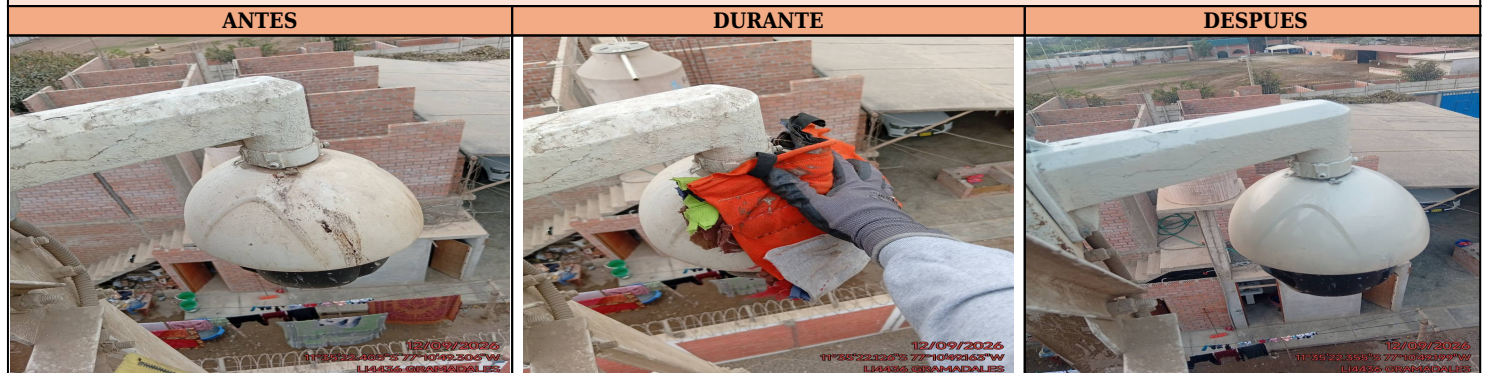
### LIMPIEZA CÁMARA DE VIDEO

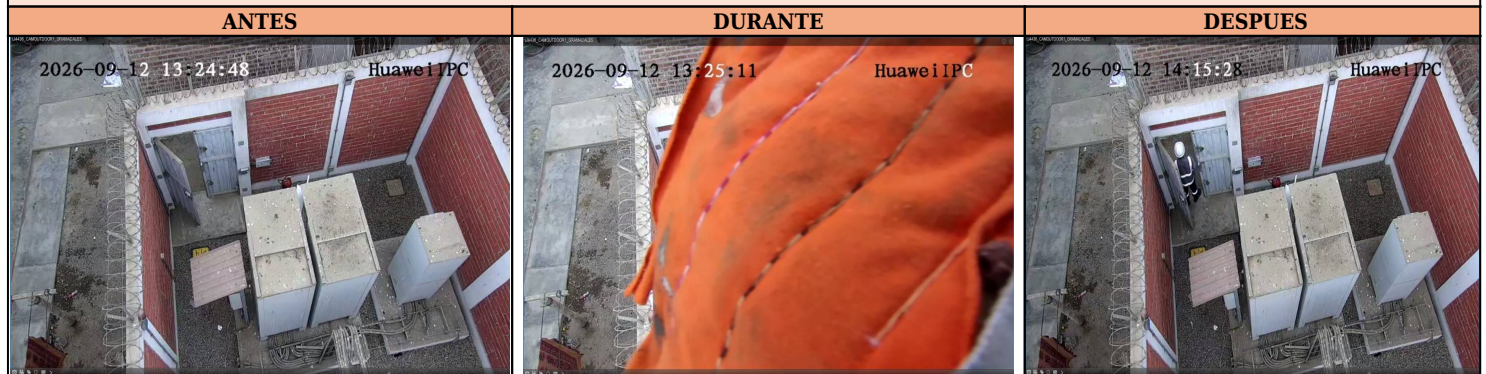
### REGISTRO DE CÁMARA AL MOMENTO DE REALIZAR SU LIMPIEZA

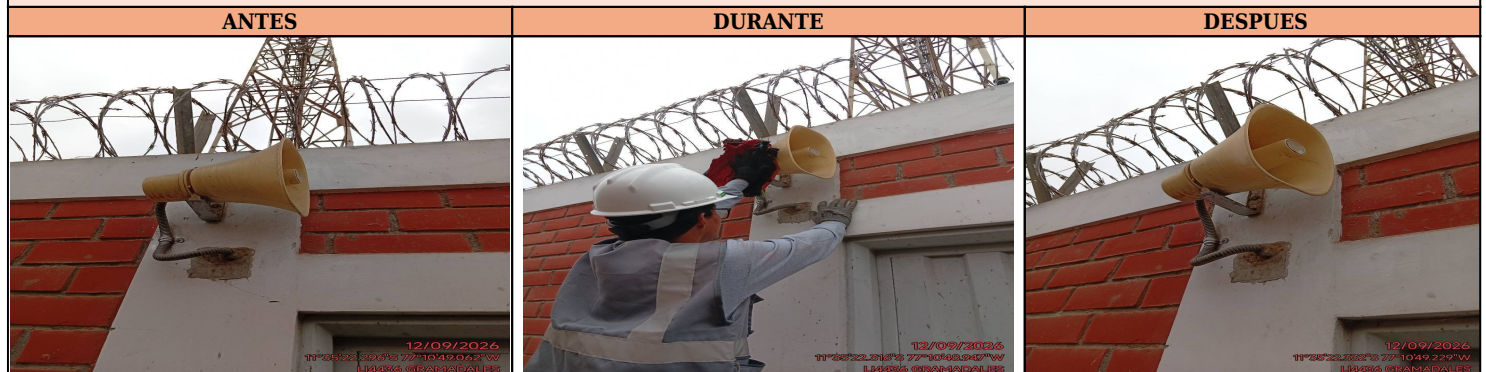
### REVISIÓN DEL SISTEMA PERIFONEO
