## REPORTE FOTOGRÁFICO - TORRES

Nombre de la Estacion: EL TREBOL  
Nombre de Localidad: HUARAL  
Fecha: 14/09/2026 - 14/09/2026  
Direccion: CP EL TREBOL  
ID site: LI5819  
CRQ: CRQ000000128932

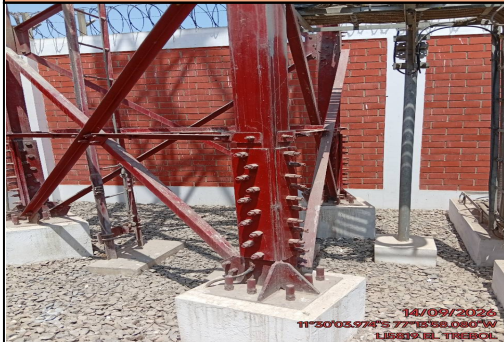
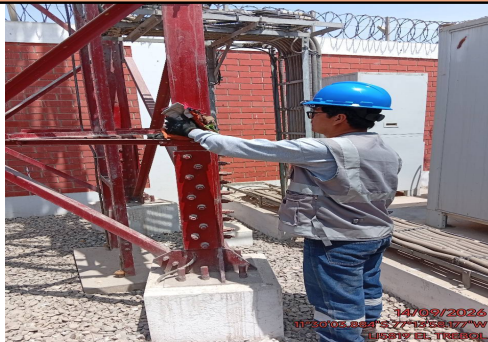
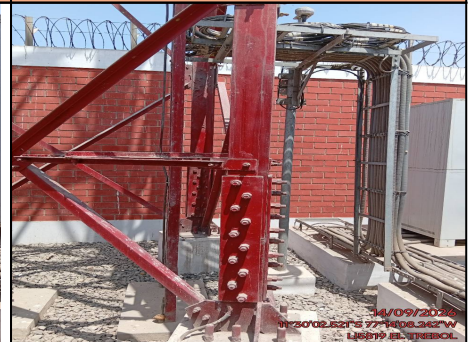
### PINTURA Y GALVANIZADO: VERIFICAR EL ESTADO DE LA PINTURA Y GALVANIZADO

| CHECKLIST - TORRES | | |
|---|---|---|
| Pintura | OK | Verificar visualmente el estado de pintado y realizar el resane de existir puntos con presencia de corrosión |

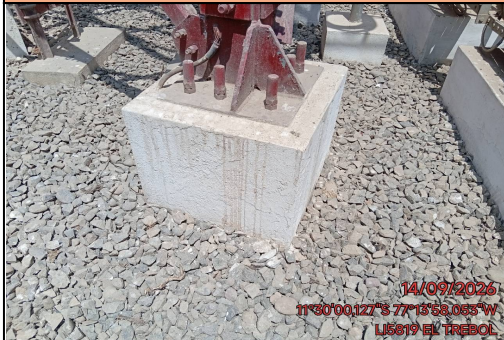
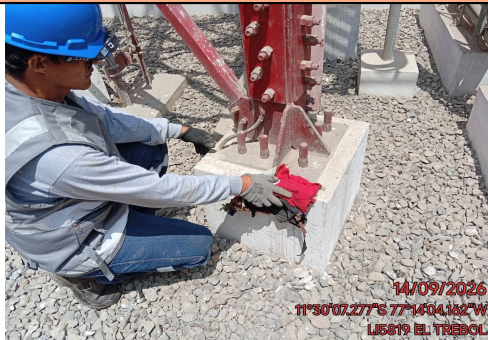
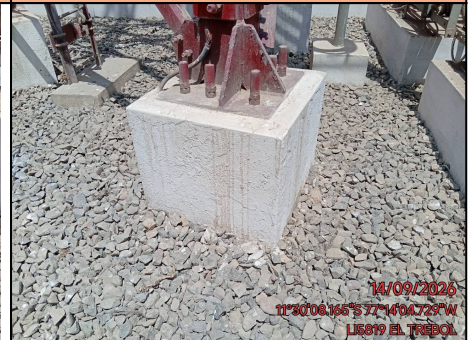
### BASES DEL CONCRETO: REVISION DEL ESTADO DE LAS BASES DEL CONCRETO

| CHECKLIST - TORRES | | |
|---|---|---|
| Bases | OK | Verificar las bases de la torre |

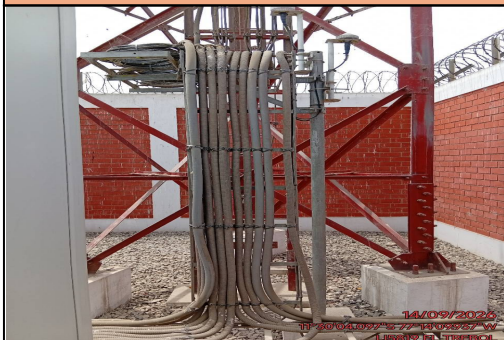
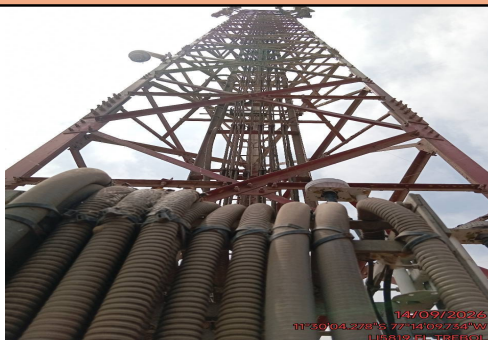
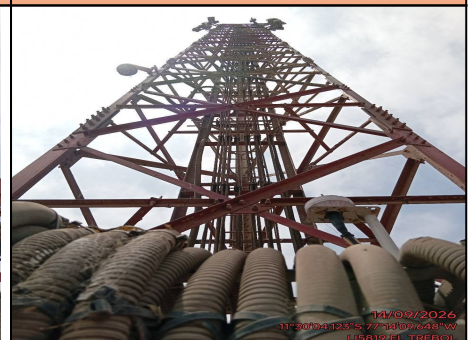
### PERFILES Y CUERPOS: REVISION DE LOS PERFILES, CUERPOS

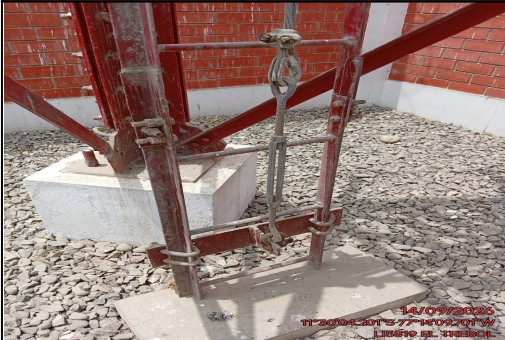
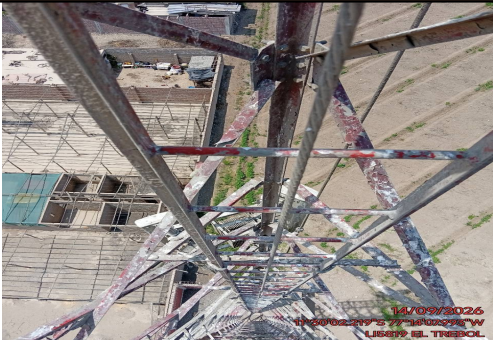
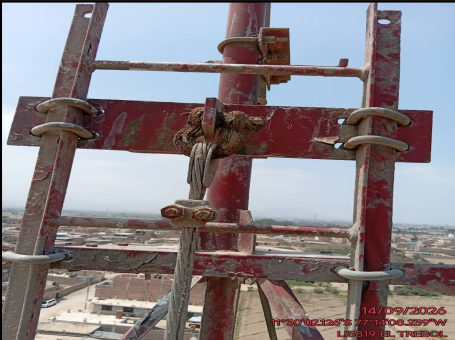
ESCALERILLA: REVISION DEL ESTADO DE LAS ESCALERILLAS

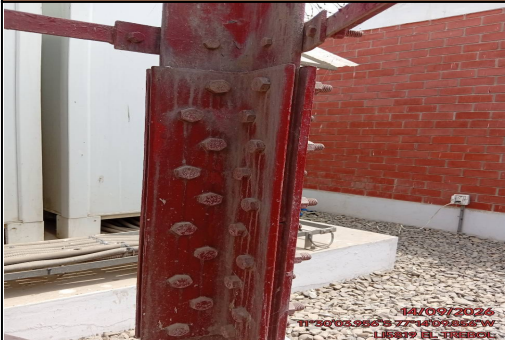
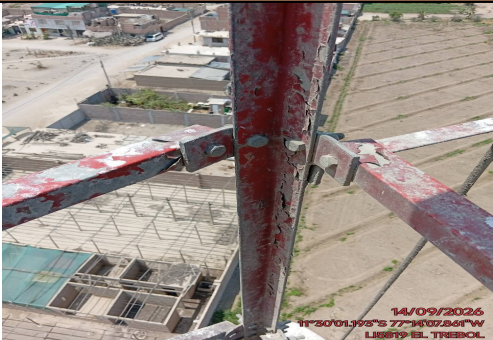
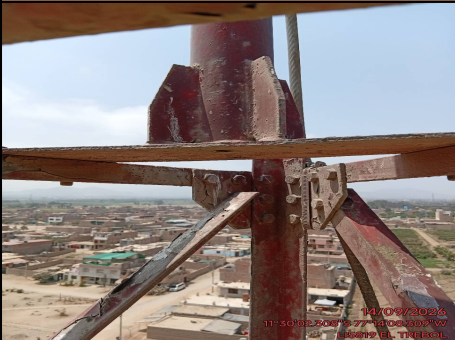
PERNOS Y TUERCAS: REVISION DEL ESTADO DE LOS PERNOS Y LAS TUERCAS

| CHECKLIST - TORRES | | |
|---|---|---|
| Pernos | OK | Realizar inspección visual y ajuste de pernos |

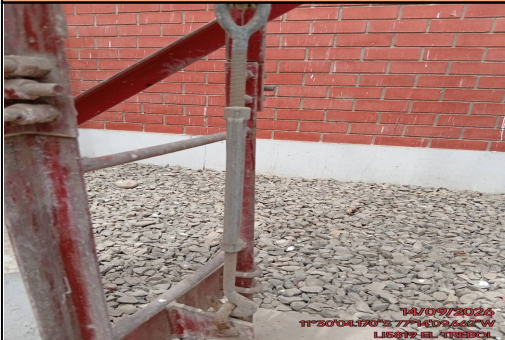
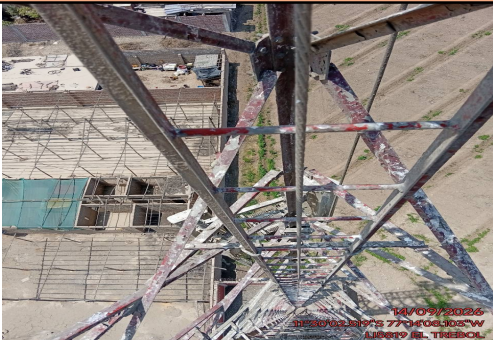
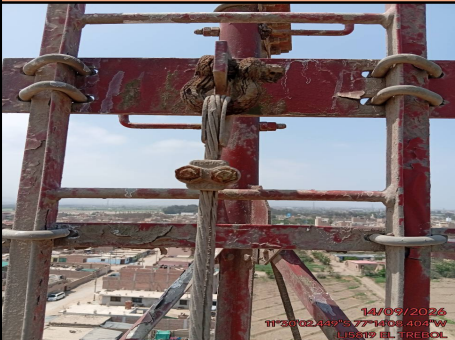
LINEA DE VIDA: REVISION DEL ESTADO DE LA LINEA DE VIDA

| CHECKLIST - TORRES | | |
|---|---|---|
| Línea de vida | OK | Verificar y ajustar la línea de vida |
