## REPORTE FOTOGRÁFICO - Sistema de Climatización A/A

**Nombre de la Estacion:** EL TREBOL  
**Nombre de Localidad:** HUARAL  
**Fecha:** 14/09/2026 - 14/09/2026  
**Direccion:** CP EL TREBOL  
**ID site:** LI5819  
**CRQ:** CRQ000000128932

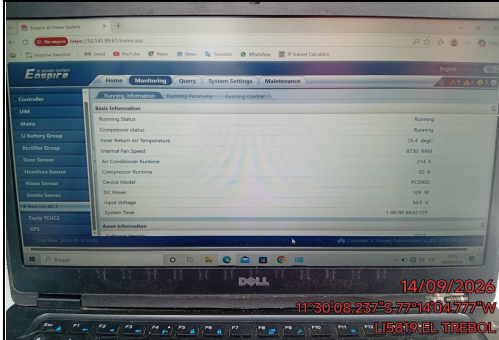
#### ANTES

### VERIFICACION DE PARAMETROS DE OPERACION: TEMPERATURA [°C]
