## REPORTE FOTOGRÁFICO - SUPERVISION

**Nombre de la Estacion:** EL TREBOL  
**Nombre de Localidad:** HUARAL  
**Fecha:** 14/09/2026 - 14/09/2026  
**Direccion:** CP EL TREBOL  
**ID site:** LI5819  
**CRQ:** CRQ000000128932

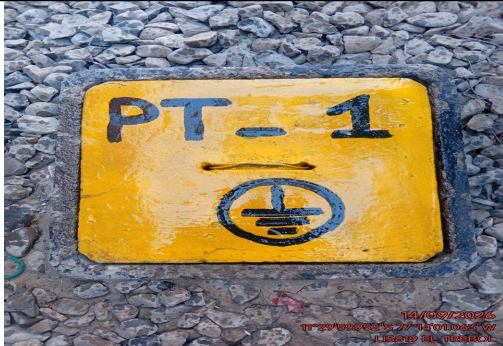
FOTO 1

### TAPAS STAP: PINTADO DE TAPAS SEGUN PLANO SPAT

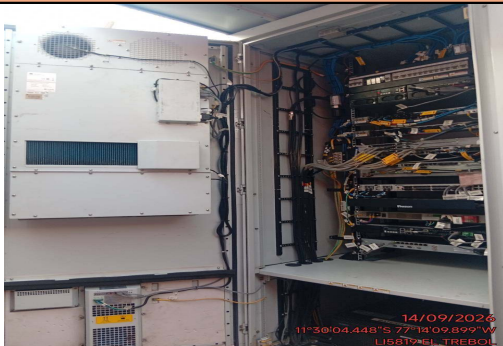
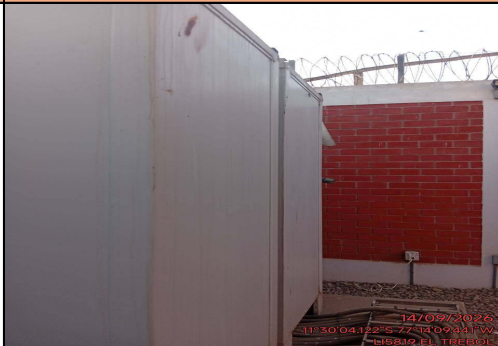
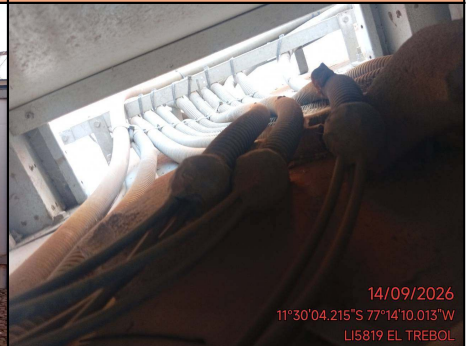
### LIMPIEZA GABINETE: LIMPIEZA DENTRO, PARTE POSTERIOR, PARTE BAJA Y ENTRE LOS GABINETES

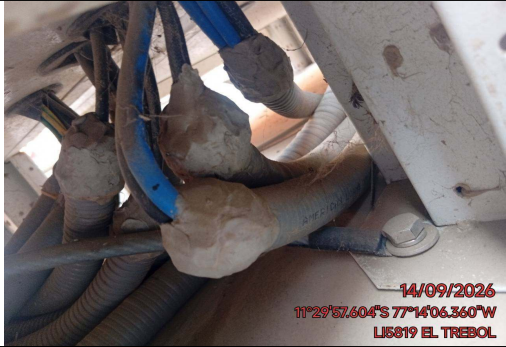
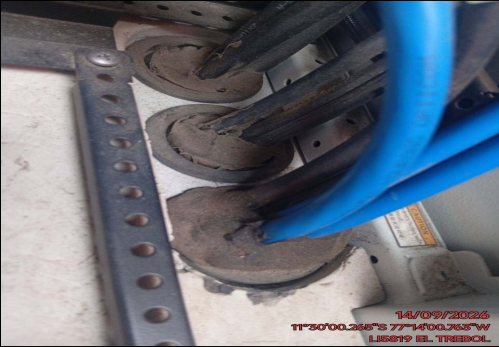
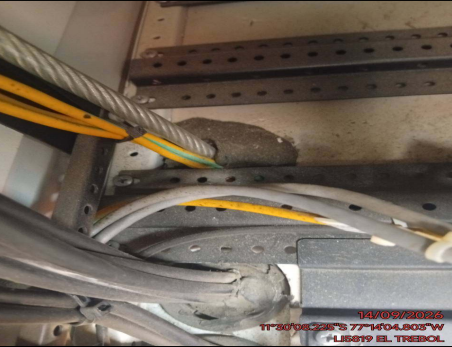
| SELLADO: SELLADO DE EQUIPOS Y DUCTOS POR DONDE INGRESAN LOS CABLES AL GABINETE (CON SIKAFLEX) | | |

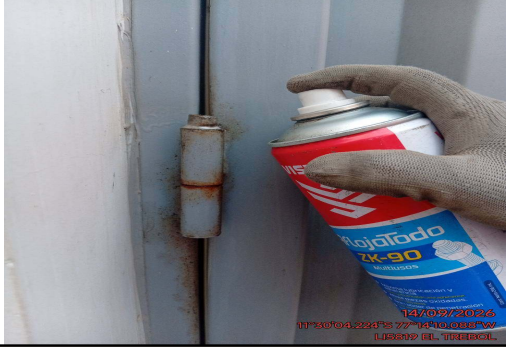
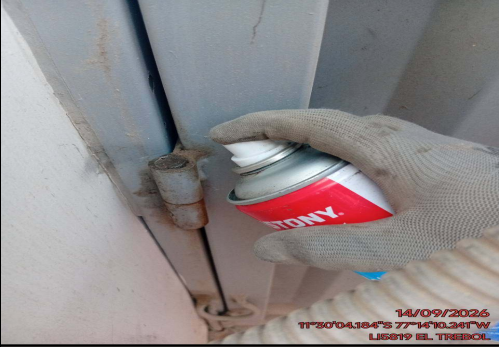
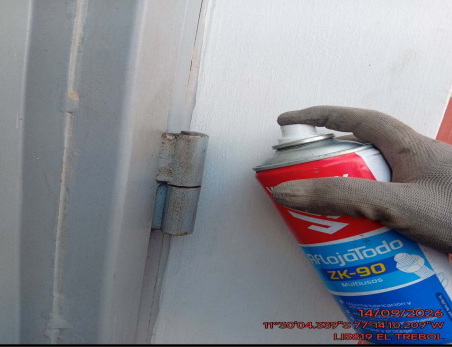
| SELLADO: SELLADO DE EQUIPOS Y DUCTOS POR DONDE INGRESAN LOS CABLES AL GABINETE (CON SIKAFLEX) | | |
|---|---|---|
| ACEITADO: ACEITADO DE PUERTAS Y CANDADOS | | |

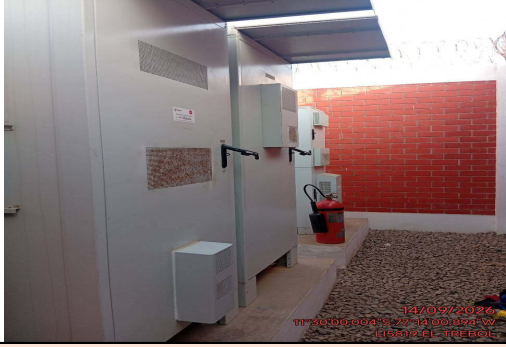
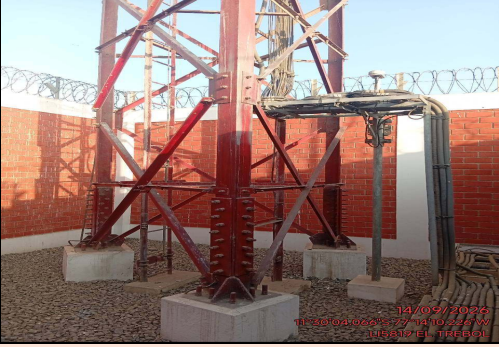
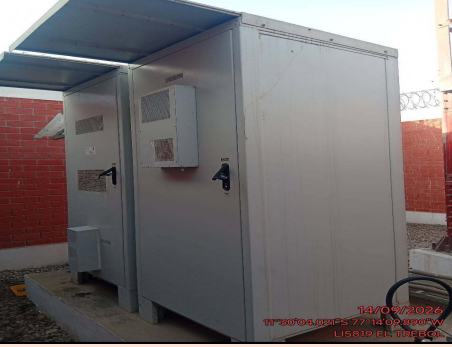
| SELLADO: SELLADO DE EQUIPOS Y DUCTOS POR DONDE INGRESAN LOS CABLES AL GABINETE (CON SIKAFLEX) | | |
|---|---|---|
| LIMPIEZA INTERIOR: LIMPIEZA INTERIOR DEL SITE / DESMALEZADO | | |

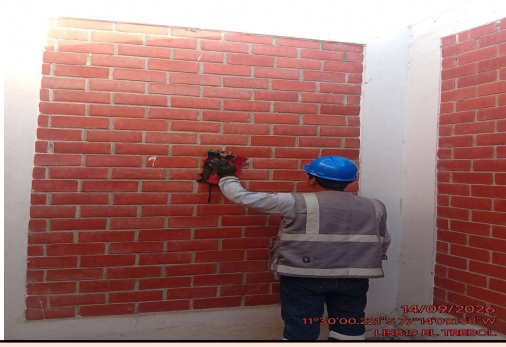
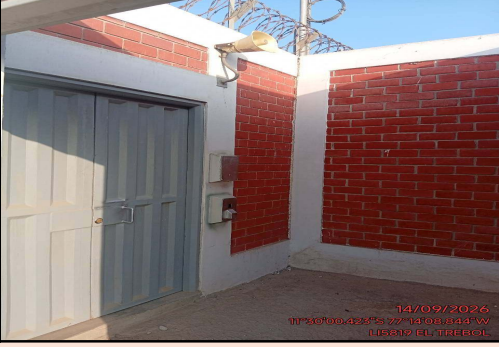
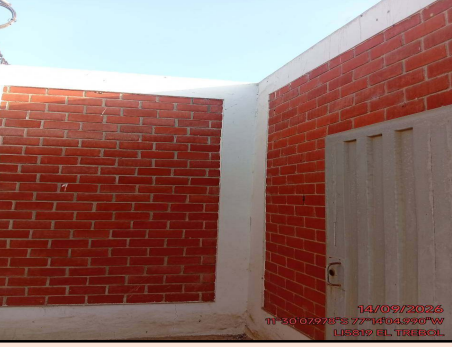
| SELLADO: SELLADO DE EQUIPOS Y DUCTOS POR DONDE INGRESAN LOS CABLES AL GABINETE (CON SIKAFLEX) | | |
|---|---|---|
| LIMPIEZA EXTERIOR: LIMPIEZA EXTERIOR DEL SITE / DESMALEZADO | | |

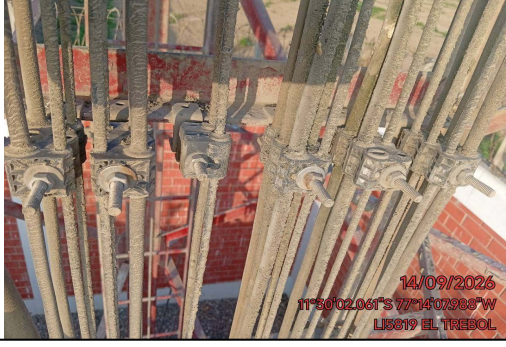
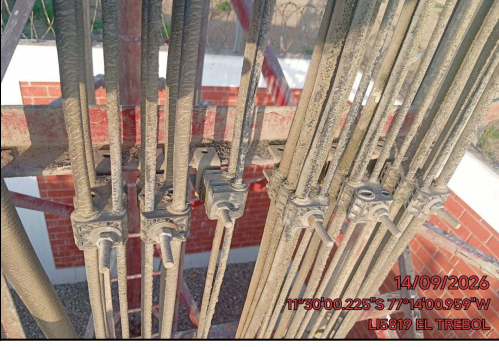
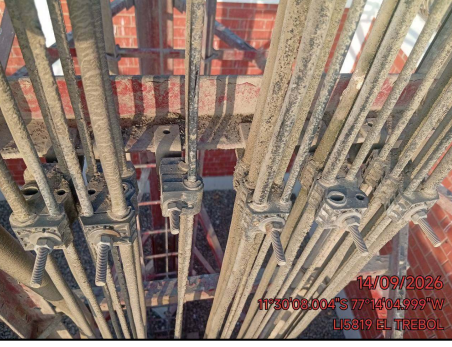
| SELLADO: SELLADO DE EQUIPOS Y DUCTOS POR DONDE INGRESAN LOS CABLES AL GABINETE (CON SIKAFLEX) | | |
|---|---|---|
| CLAMPS: REVISION DE CLAMPS EN CABLES IF, FO Y ENERGIZADO DE RRU's | | |

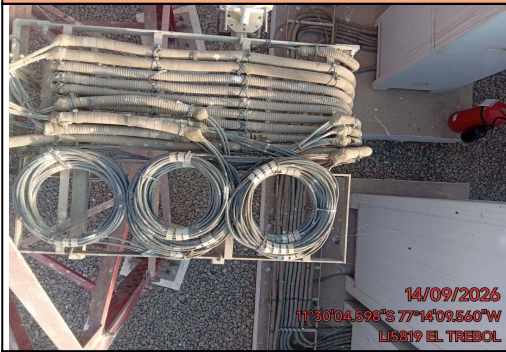
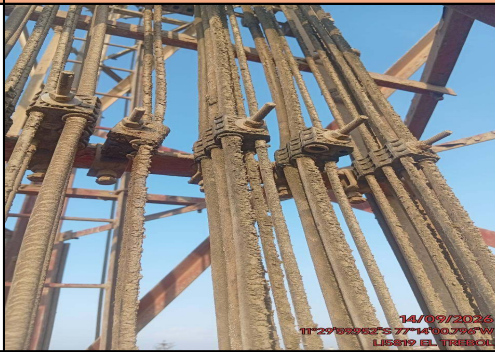
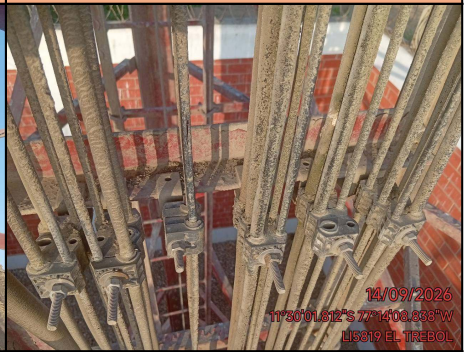
## GROUNDING KIT: REVISION DE ATERRAMIENTO DE CABLES IF, FO Y ENERGIZADO DE RRUs

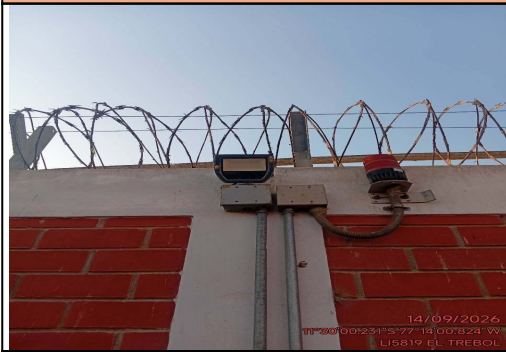
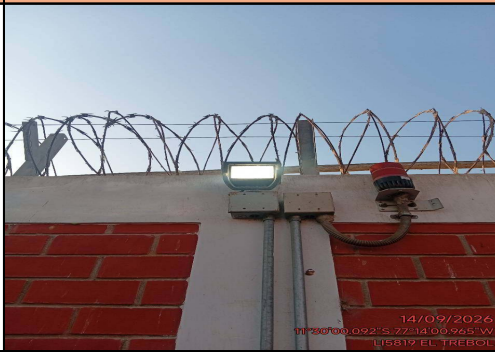
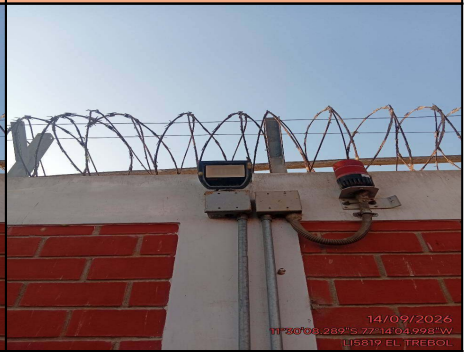
## REVISION DEL ESTADO DE LUMINARIA DE EMERGENCIA (LUMINARIA ENCENDIDA Y APAGADA)

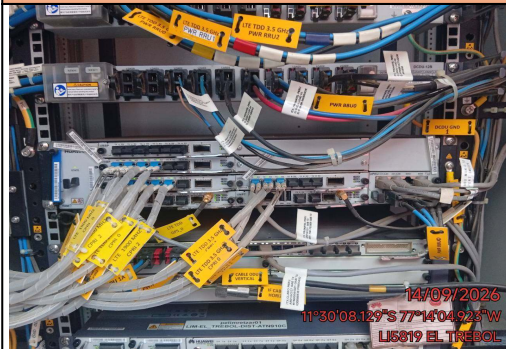
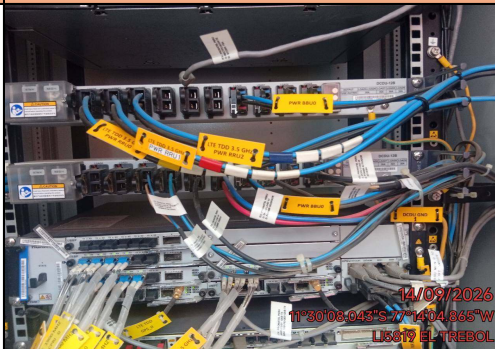
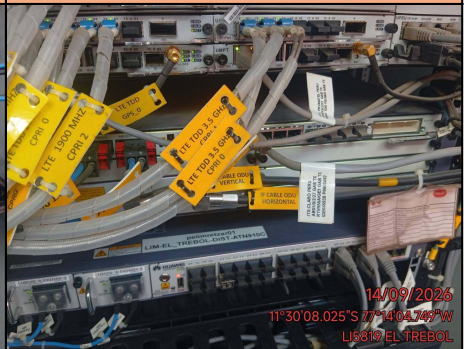
## ETIQUETADO DE DATOS, POWER, TIERRA DE IDU Y TIERRA DE BBU CORRECTAMENTE ETIQUETADOS

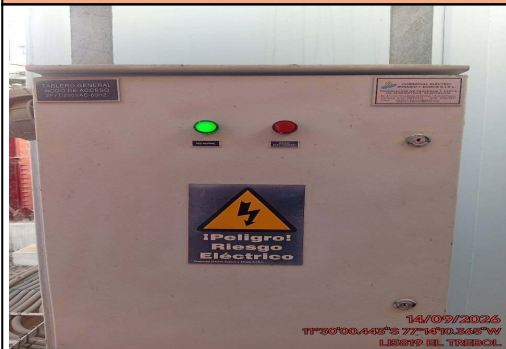
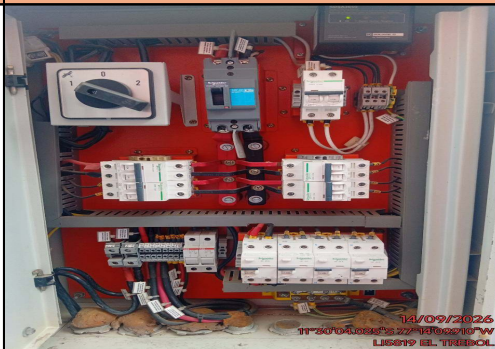
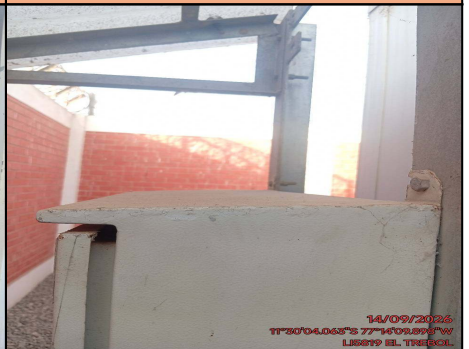
## TABLERO PRONATEL: REVISION DEL ESTADO FISICO DE TABLERO (CORROSION / OXIDO)

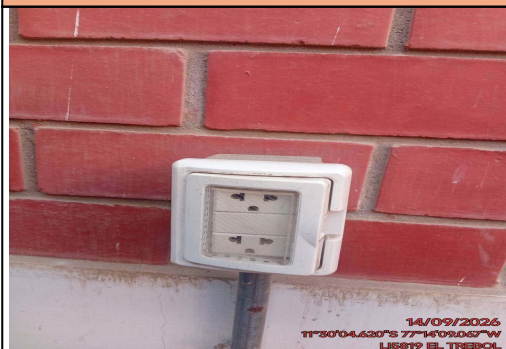
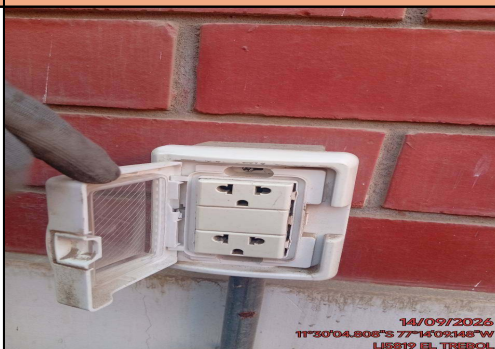
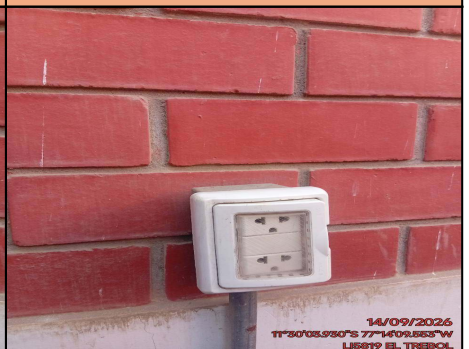
## TOMACORRIENTES: REVISION DEL ESTADO FISICO DE TOMACORRIENTES

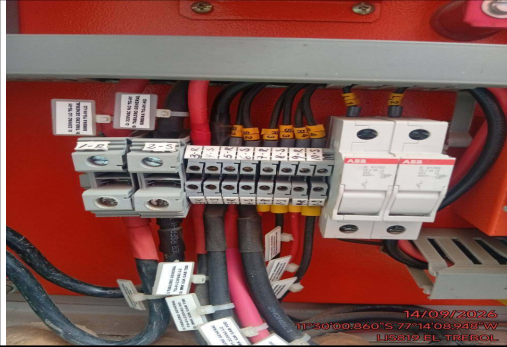
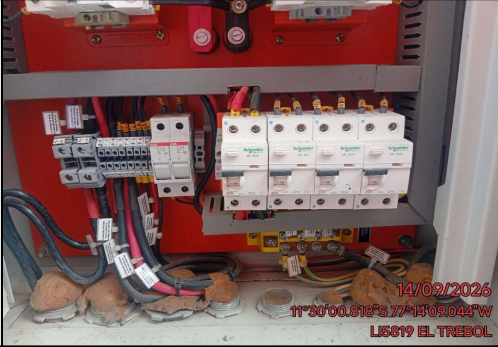
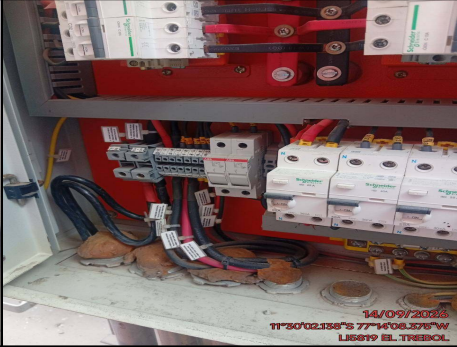
**BORNERAS: DETECCION DE TERMINALES DE CABLES EN TABLERO GENERAL SIN BORNERA**

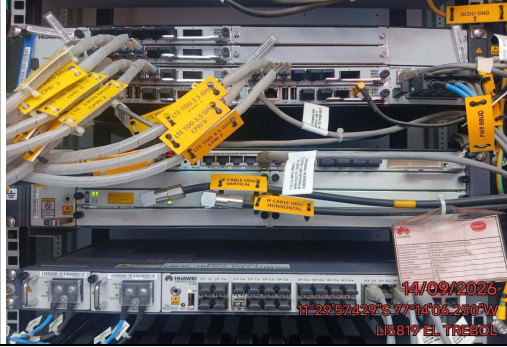
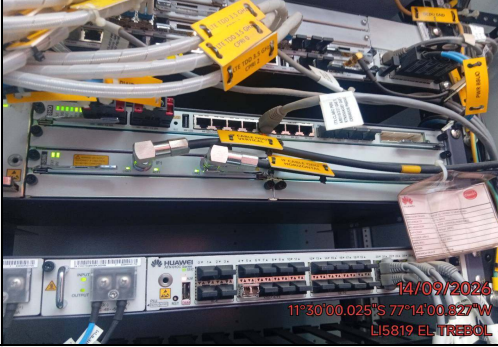
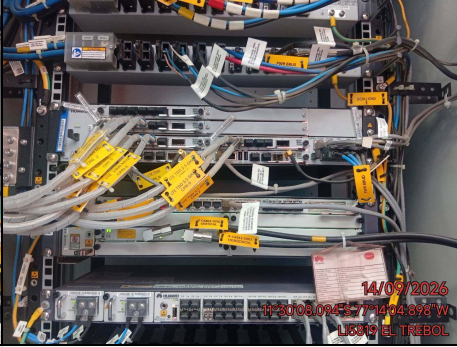
**CONECTORES: DETECCION DE CONECTORES FI EN IDU SIN PROTECCION DE MANGA TERMOCONTRAIBLE**
