## REPORTE FOTOGRÁFICO - SUPERVISION

**Nombre de la Estacion:** HUASCOY  
**Nombre de Localidad:** ATAVILLOS ALTO  
**Fecha:** 16/09/2026 - 16/09/2026  
**Direccion:** SANTA CRUZ DE CORMO  
**ID site:** LI5148  
**CRQ:** CRQ000000128859

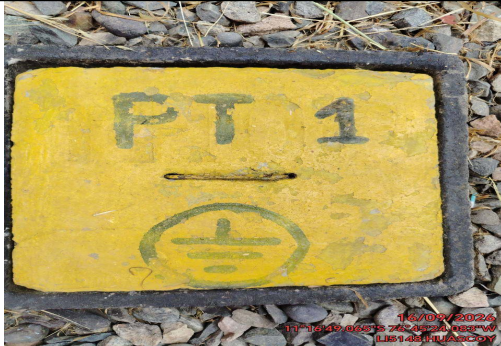
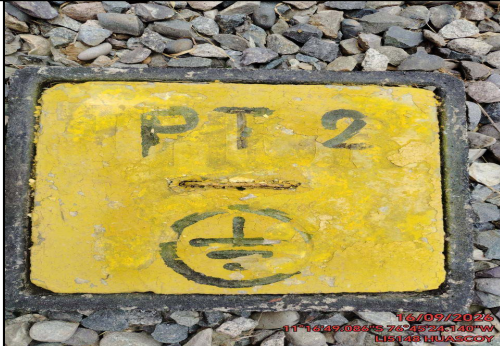
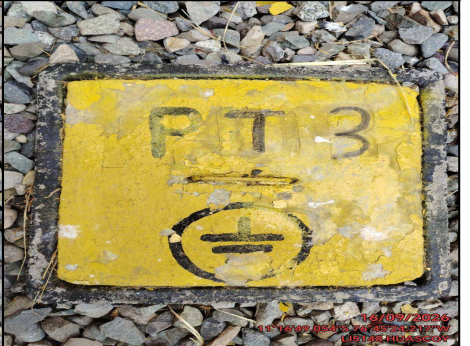
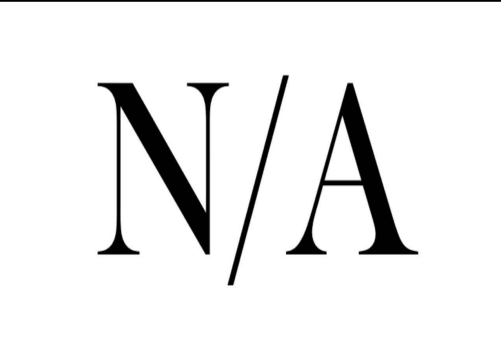
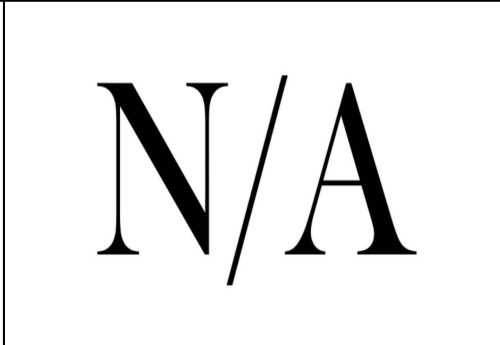
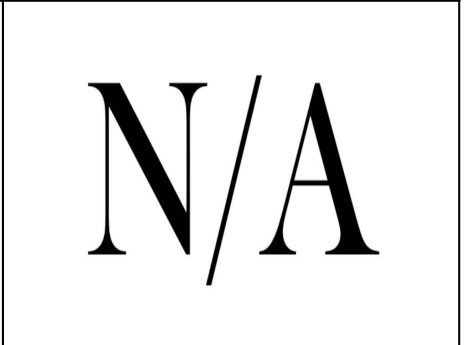
### TAPAS STAP: PINTADO DE TAPAS SEGUN PLANO SPAT

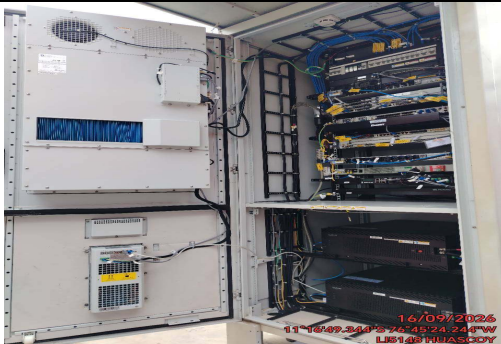
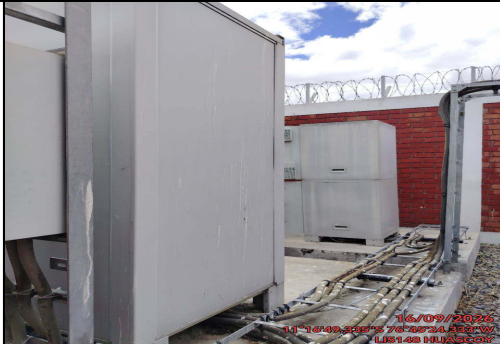
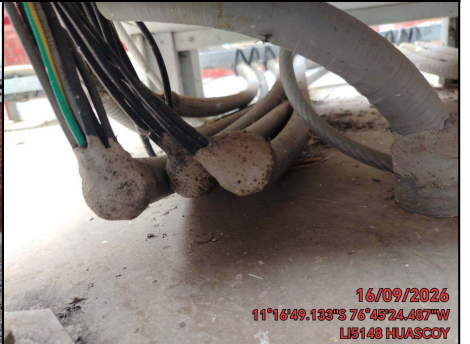
### LIMPIEZA GABINETE: LIMPIEZA DENTRO, PARTE POSTERIOR, PARTE BAJA Y ENTRE LOS GABINETES

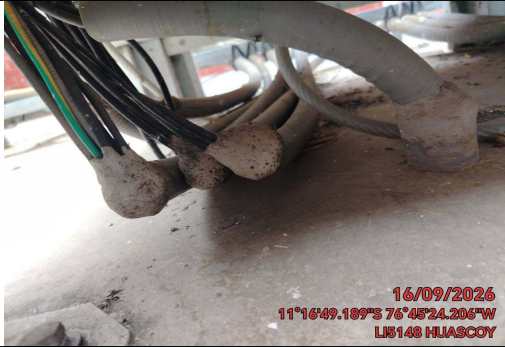
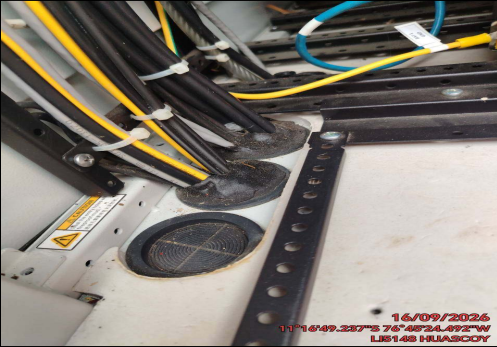
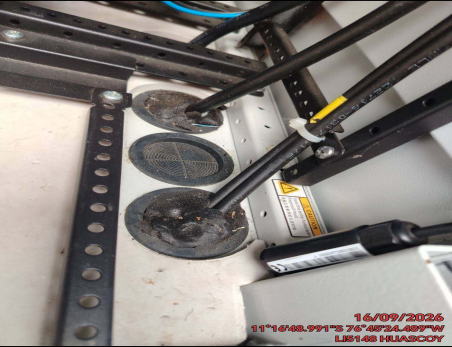
| SELLADO: SELLADO DE EQUIPOS Y DUCTOS POR DONDE INGRESAN LOS CABLES AL GABINETE (CON SIKAFLEX) | | |

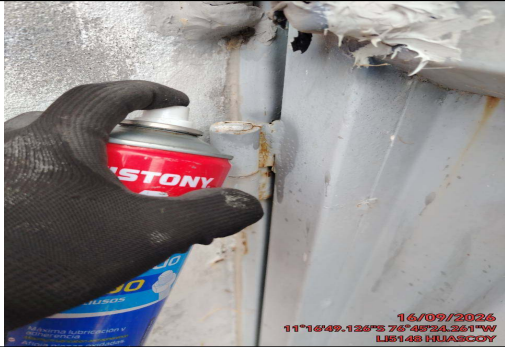
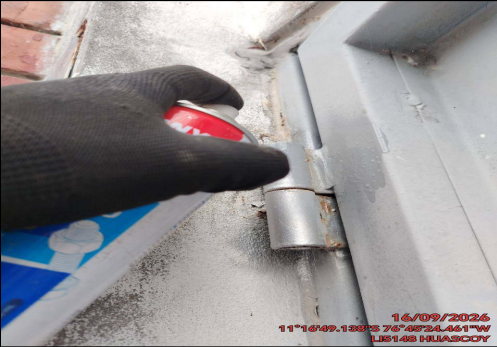
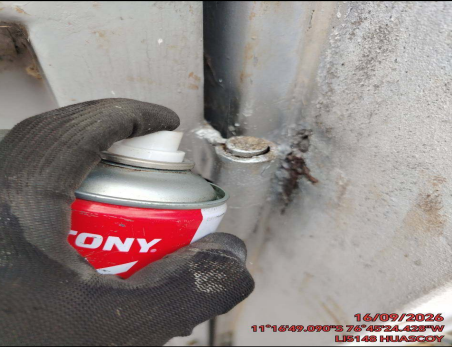
| SELLADO: SELLADO DE EQUIPOS Y DUCTOS POR DONDE INGRESAN LOS CABLES AL GABINETE (CON SIKAFLEX) | | |
|---|---|---|
| ACEITADO: ACEITADO DE PUERTAS Y CANDADOS | | |

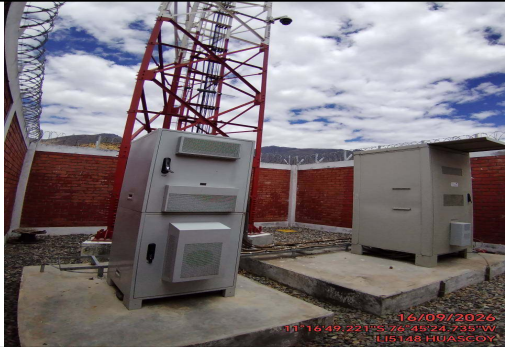
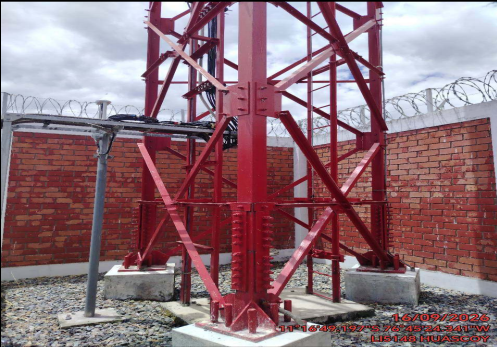
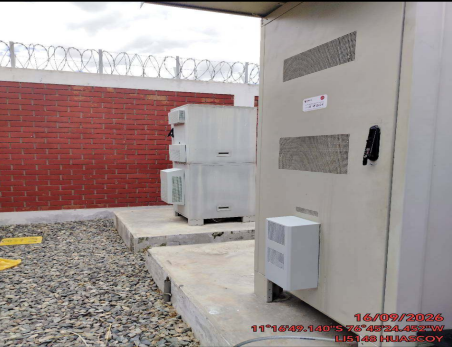
| SELLADO: SELLADO DE EQUIPOS Y DUCTOS POR DONDE INGRESAN LOS CABLES AL GABINETE (CON SIKAFLEX) | | |
|---|---|---|
| LIMPIEZA INTERIOR: LIMPIEZA INTERIOR DEL SITE / DESMALEZADO | | |

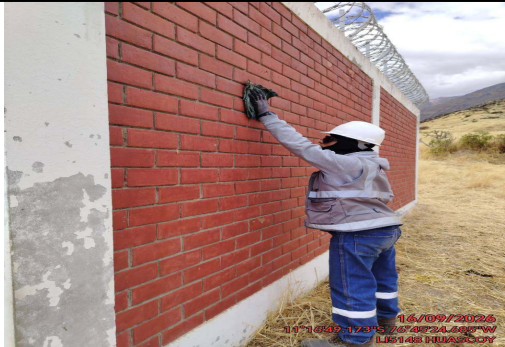
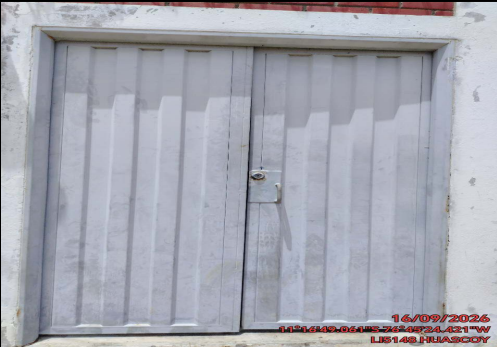
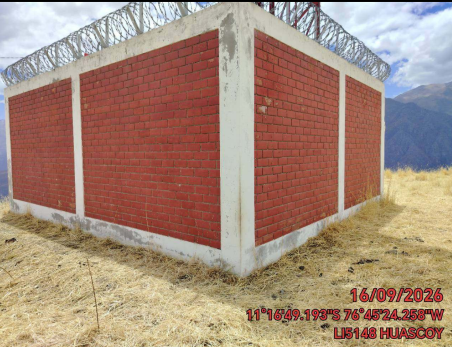
| SELLADO: SELLADO DE EQUIPOS Y DUCTOS POR DONDE INGRESAN LOS CABLES AL GABINETE (CON SIKAFLEX) | | |
|---|---|---|
| LIMPIEZA EXTERIOR: LIMPIEZA EXTERIOR DEL SITE / DESMALEZADO | | |

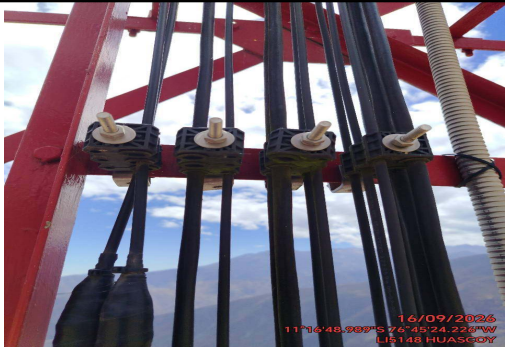
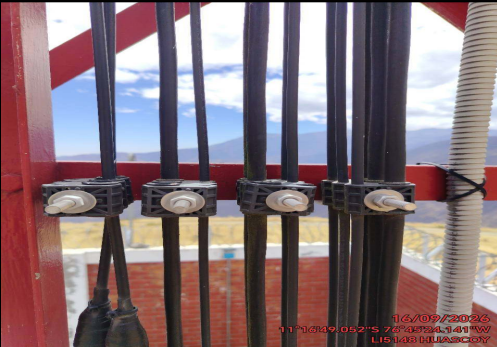
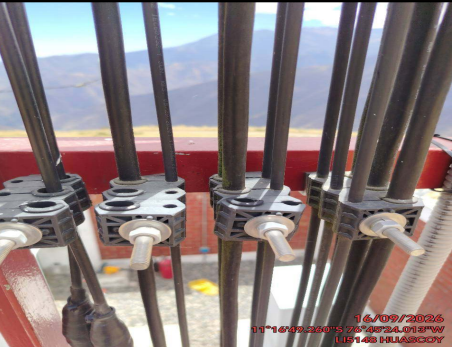
| SELLADO: SELLADO DE EQUIPOS Y DUCTOS POR DONDE INGRESAN LOS CABLES AL GABINETE (CON SIKAFLEX) | | |
|---|---|---|
| CLAMPS: REVISION DE CLAMPS EN CABLES IF, FO Y ENERGIZADO DE RRU's | | |

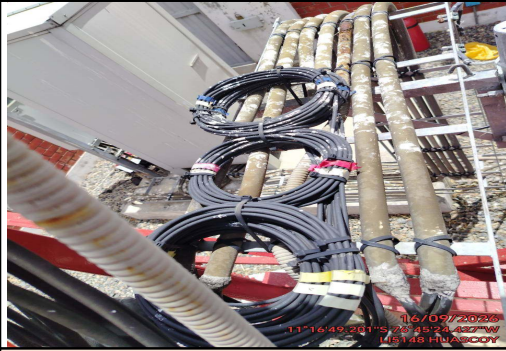
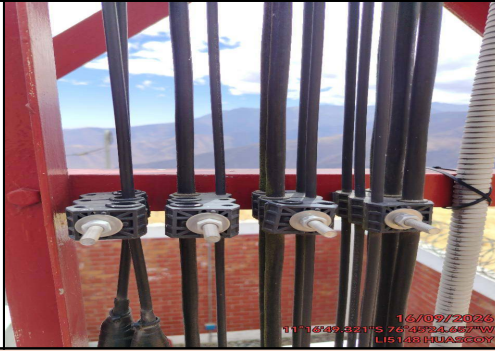
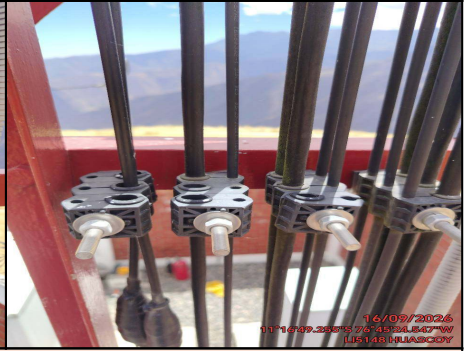
## GROUNDING KIT: REVISION DE ATERRAMIENTO DE CABLES IF, FO Y ENERGIZADO DE RRU's

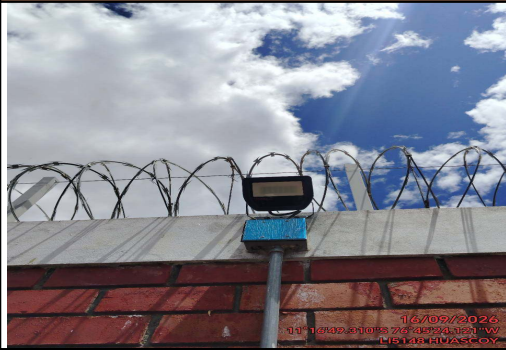
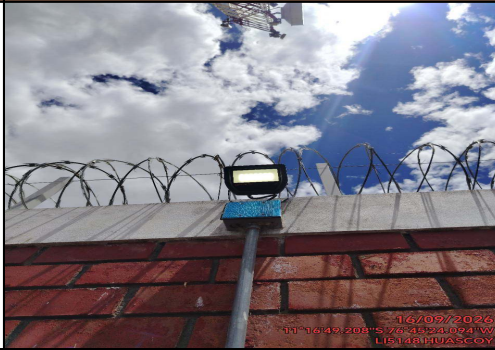
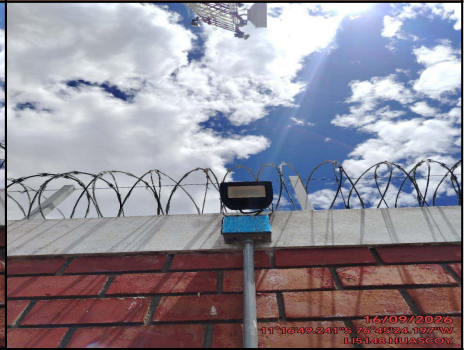
## REVISION DEL ESTADO DE LUMINARIA DE EMERGENCIA (LUMINARIA ENCENDIDA Y APAGADA)

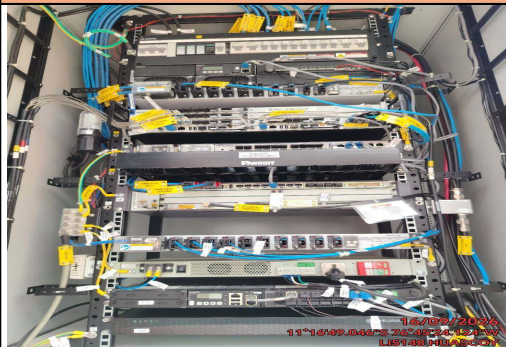
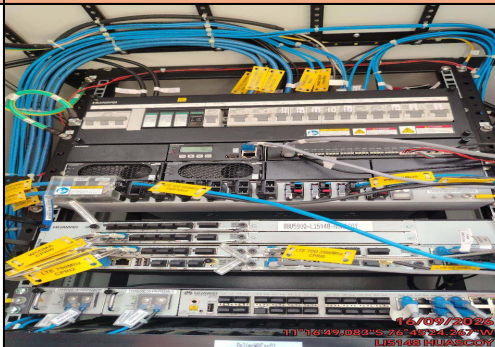
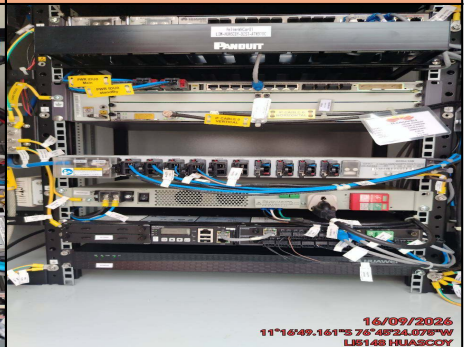
## ETIQUETADO DE DATOS, POWER, TIERRA DE IDU Y TIERRA DE BBU CORRECTAMENTE ETIQUETADOS

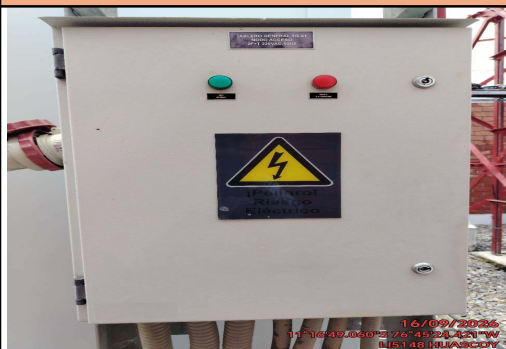
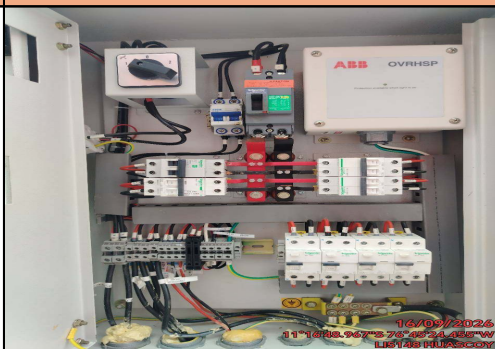
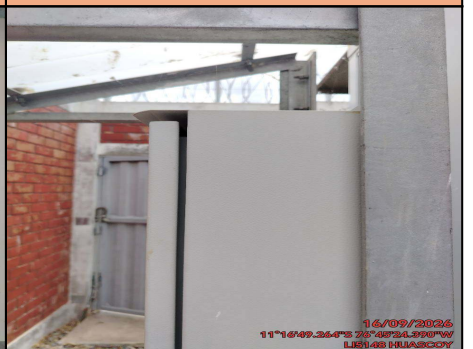
## TABLERO PRONATEL: REVISION DEL ESTADO FISICO DE TABLERO (CORROSION / OXIDO)

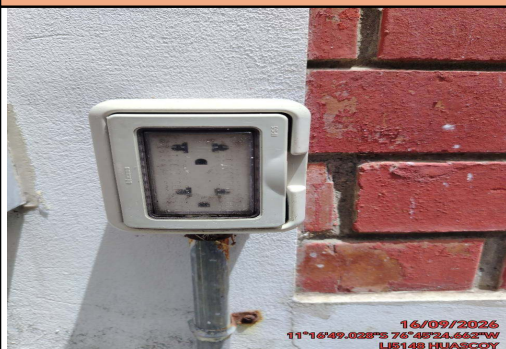
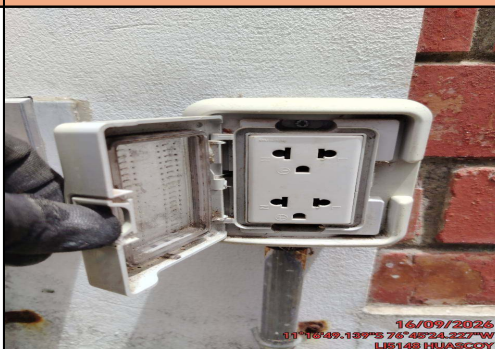
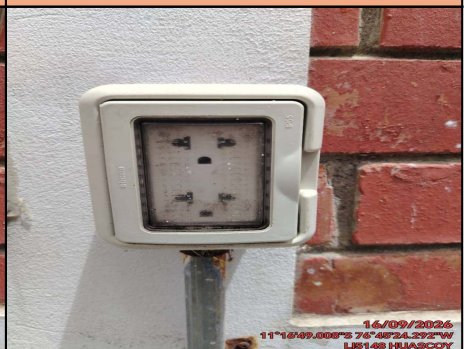
## TOMACORRIENTES: REVISION DEL ESTADO FISICO DE TOMACORRIENTES

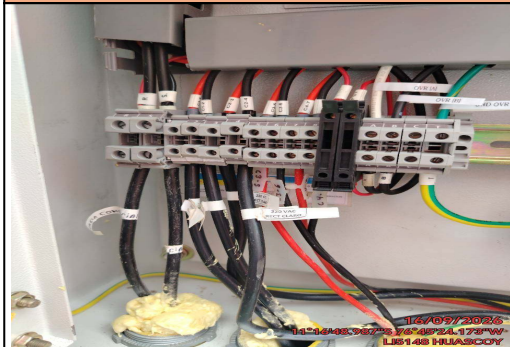
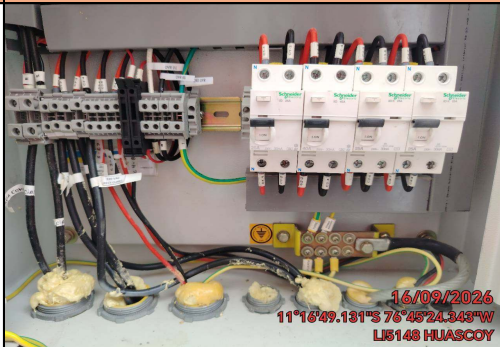
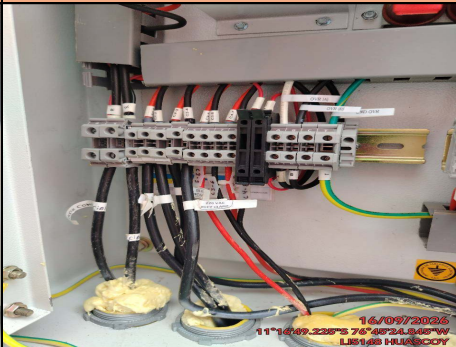
**BORNERAS: DETECCION DE TERMINALES DE CABLES EN TABLERO GENERAL SIN BORNERA**

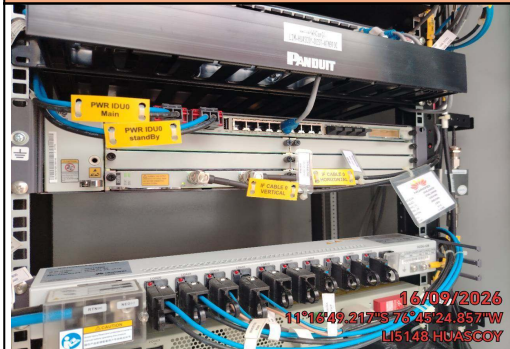
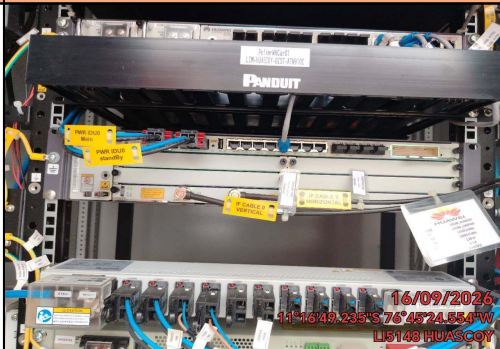
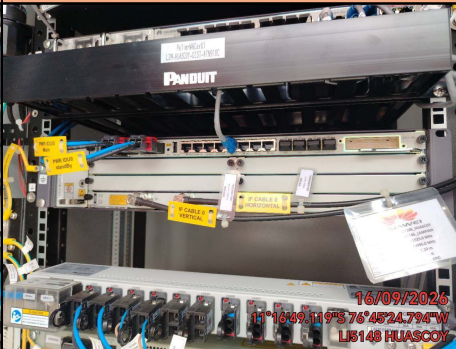
**CONECTORES: DETECCION DE CONECTORES FI EN IDU SIN PROTECCION DE MANGA TERMOCONTRAIBLE**
