## REPORTE FOTOGRÁFICO - Sistema de Seguridad Física Interior

Nombre de la Estacion: HUASCOY  
Nombre de Localidad: ATAVILLOS ALTO  
Fecha: 16/09/2026 - 16/09/2026  
Direccion: SANTA CRUZ DE CORMO  
ID site: LI5148  
CRQ: CRQ000000128859

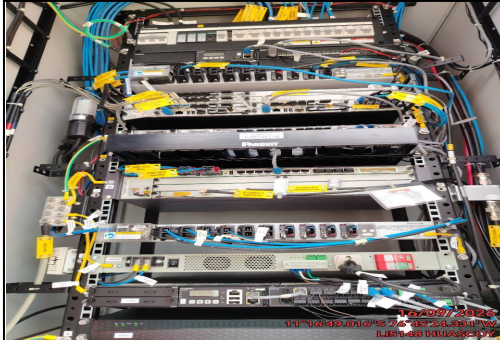
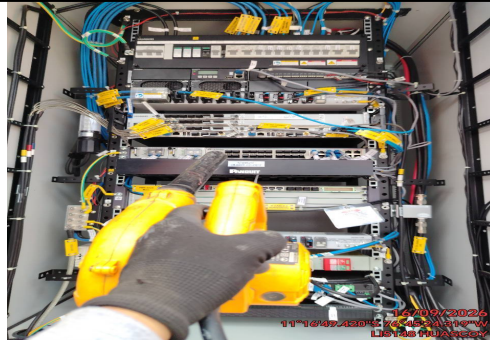
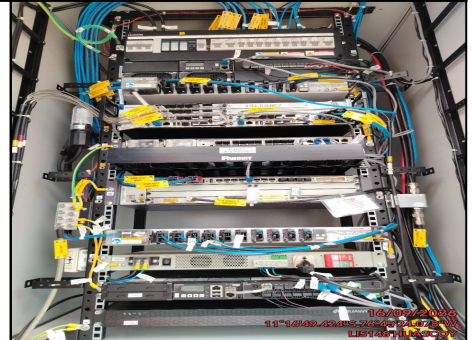
### LIMPIEZA GENERAL DE LOS EQUIPOS DEL SISTEMA

| CHECKLIST - SISTEMA DE SEGURIDAD | | |
|---|---|---|
| Sistema | OK | Limpieza de Componentes y/o equipos en general del Sistema |

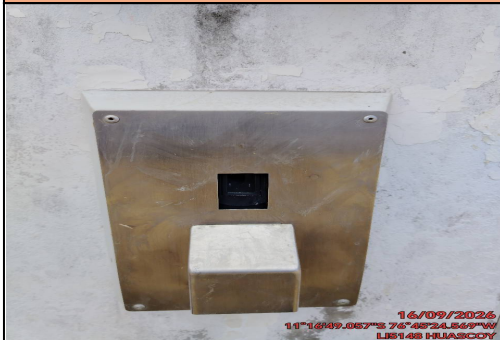
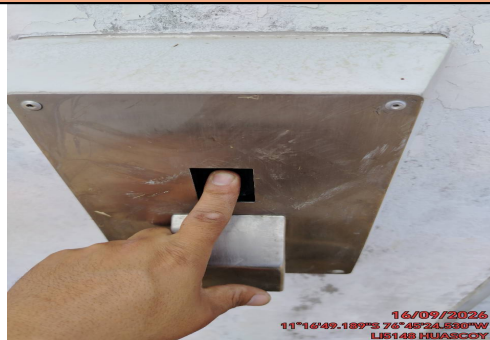
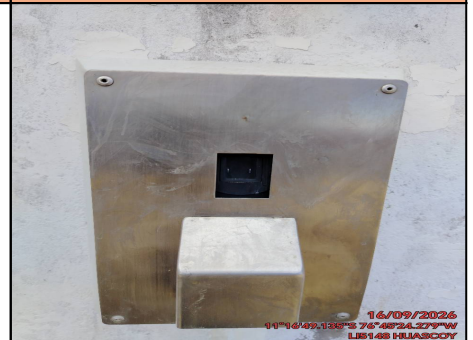
### REVISIÓN DEL BUEN FUNCIONAMIENTO DE LA LECTORA

| CHECKLIST - SISTEMA DE SEGURIDAD | | |
|---|---|---|
| Lector de Huella | OK | Verificar el buen funcionamiento de la lectora |

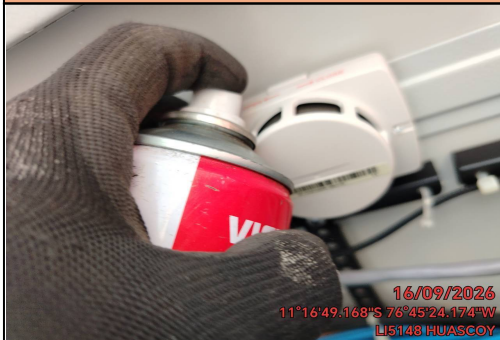
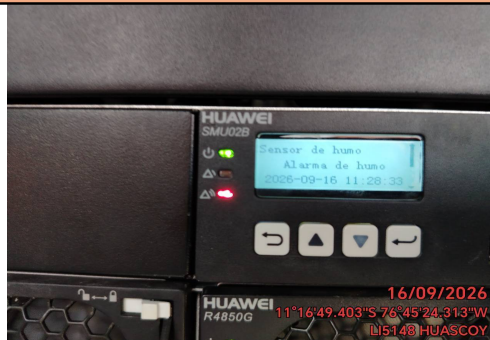
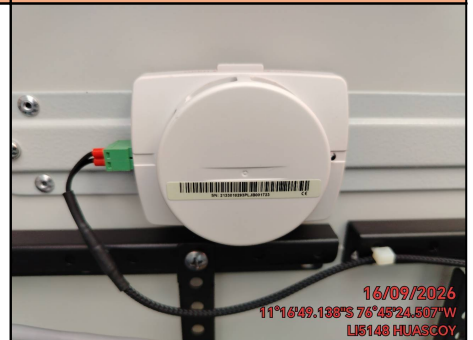
### REVISIÓN DEL FUNCIONAMIENTO DEL SENSOR DE HUMO

| CHECKLIST - SISTEMA DE SEGURIDAD | | |
|---|---|---|
| Sensor de Humo | OK | Revisión estado del sensor de Humo |
| Sensor de Humo | OK | Verificar activación de la sirena y alarma generada en NOC |

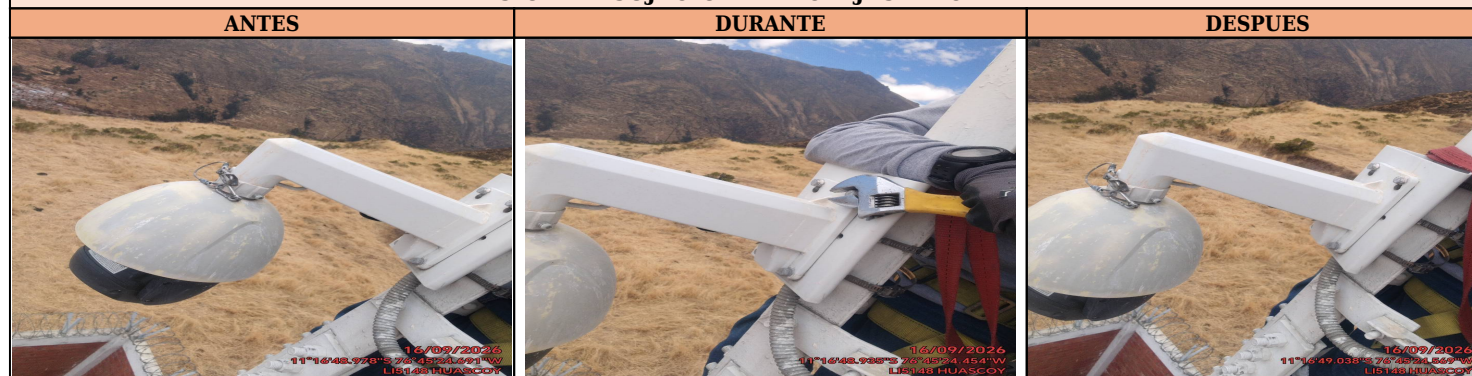
## REVISIÓN DE SUJECIÓN Y ANCLAJES DE CÁMARA

| CHECKLIST - SISTEMA DE SEGURIDAD | | |
|---|---|---|
| Cámara | OK | Revisión de sujeción y anclajes de la Cámara |

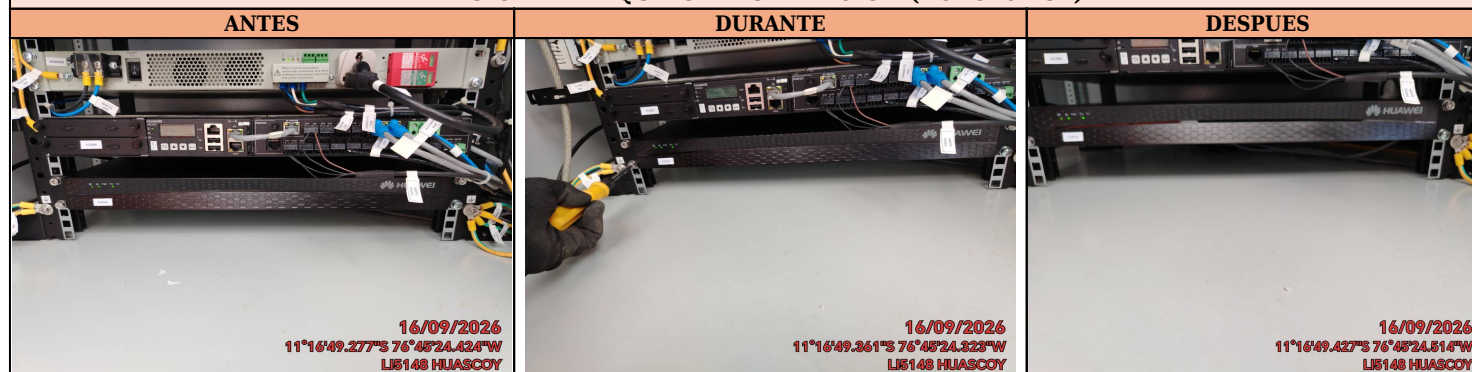
## REVISIÓN DEL EQUIPO DE GRABACIÓN (VCN510 - 8P)

| CHECKLIST - SISTEMA DE SEGURIDAD | | |
|---|---|---|
| Grabador de Video | OK | Verificar grabación local desde el NOC |
