## REPORTE FOTOGRÁFICO - SUPERVISION

Nombre de la Estacion: PUÑON  
Nombre de Localidad: CHECRAS  
Fecha: 16/09/2026 - 16/09/2026  
Direccion: CENTRO POBLADO PUÑON  
ID site: LI5303  
CRQ: CRQ000000130257

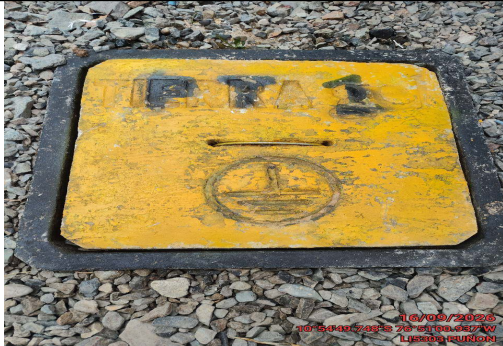
FOTO 1

### TAPAS STAP: PINTADO DE TAPAS SEGUN PLANO SPAT

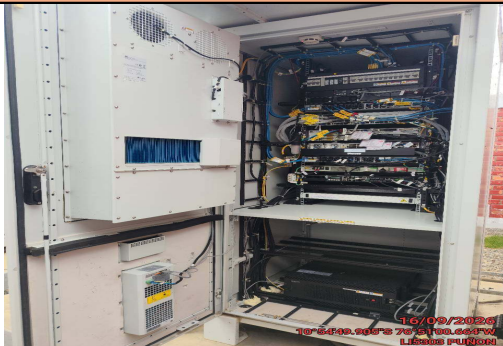
FOTO 1

### LIMPIEZA GABINETE: LIMPIEZA DENTRO, PARTE POSTERIOR, PARTE BAJA Y ENTRE LOS GABINETES

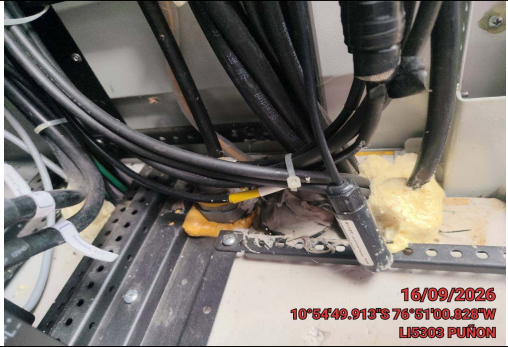
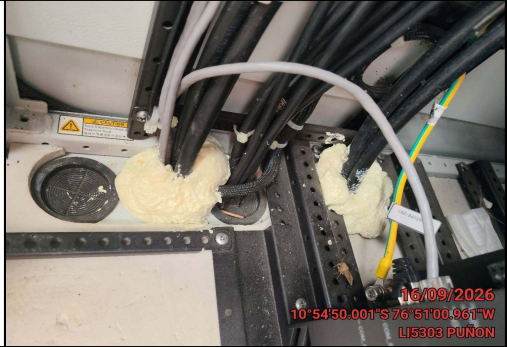
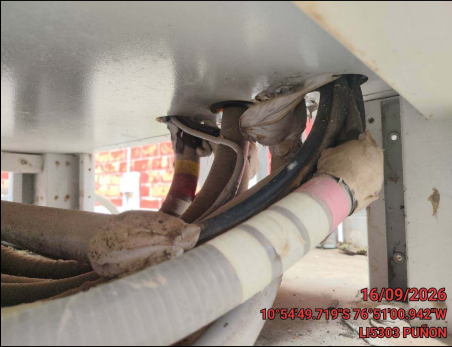
| SELLADO: SELLADO DE EQUIPOS Y DUCTOS POR DONDE INGRESAN LOS CABLES AL GABINETE (CON SIKAFLEX) | | |

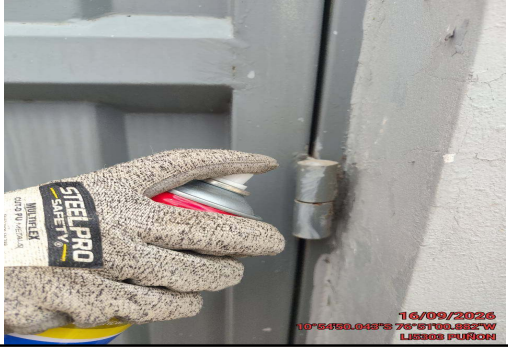
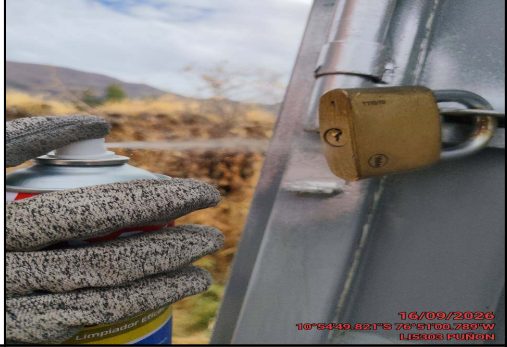
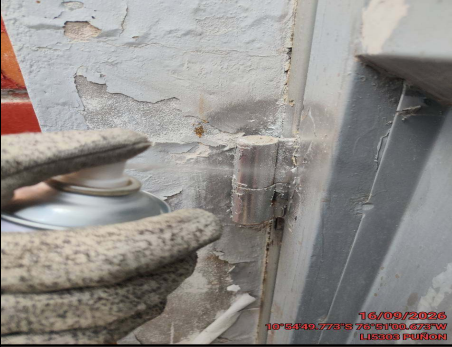
| SELLADO: SELLADO DE EQUIPOS Y DUCTOS POR DONDE INGRESAN LOS CABLES AL GABINETE (CON SIKAFLEX) | | |
|---|---|---|
| ACEITADO: ACEITADO DE PUERTAS Y CANDADOS | | |

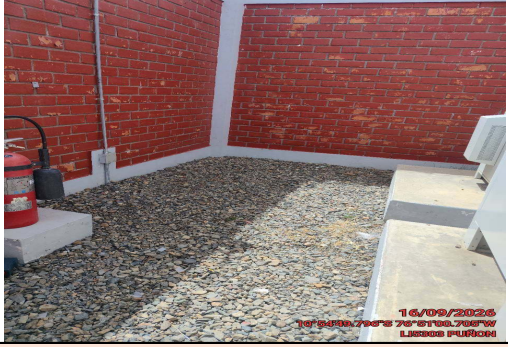
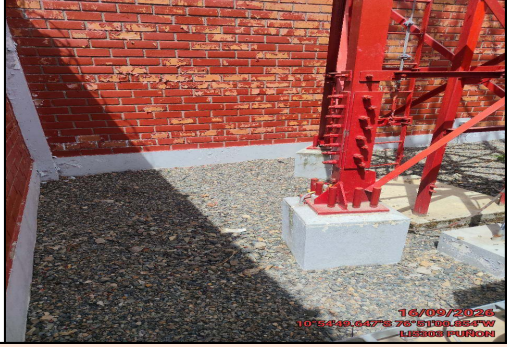
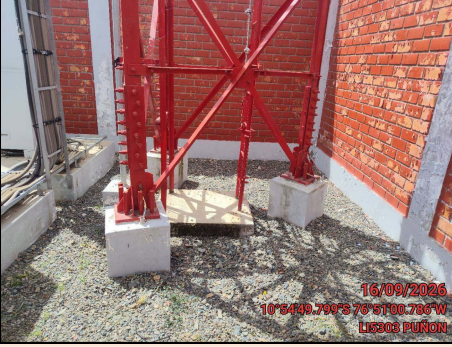
| SELLADO: SELLADO DE EQUIPOS Y DUCTOS POR DONDE INGRESAN LOS CABLES AL GABINETE (CON SIKAFLEX) | | |
|---|---|---|
| LIMPIEZA INTERIOR: LIMPIEZA INTERIOR DEL SITE / DESMALEZADO | | |

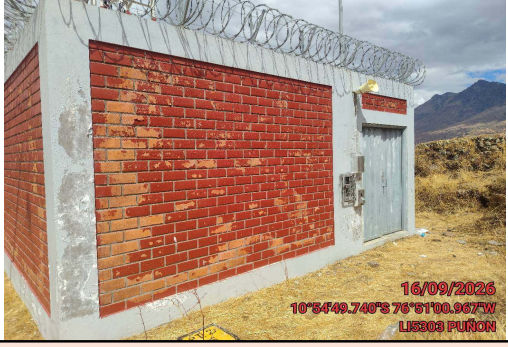
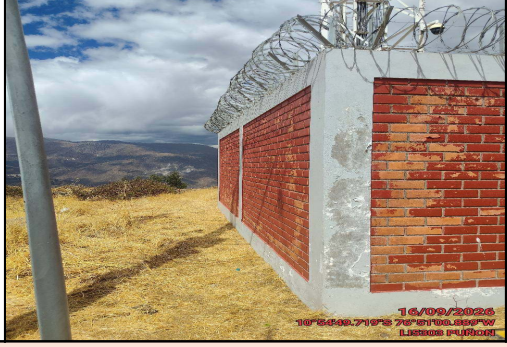
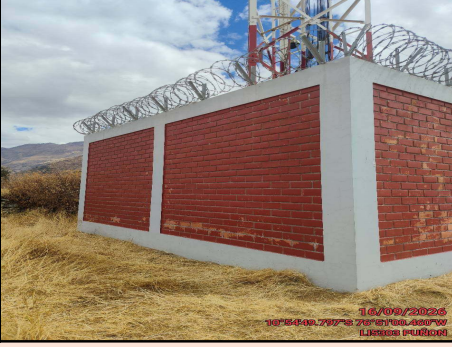
| SELLADO: SELLADO DE EQUIPOS Y DUCTOS POR DONDE INGRESAN LOS CABLES AL GABINETE (CON SIKAFLEX) | | |
|---|---|---|
| LIMPIEZA EXTERIOR: LIMPIEZA EXTERIOR DEL SITE / DESMALEZADO | | |

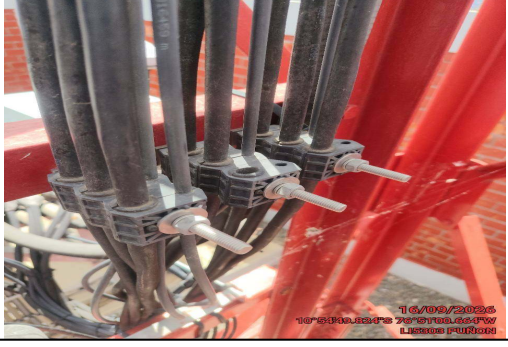
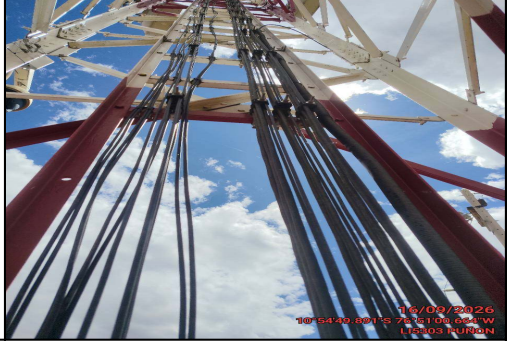
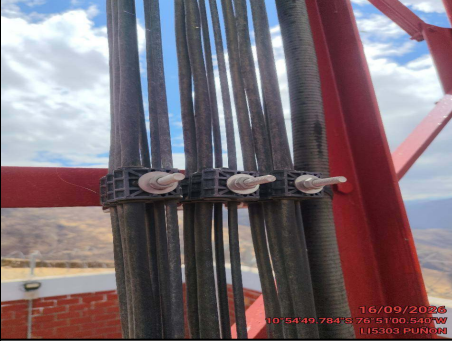
| SELLADO: SELLADO DE EQUIPOS Y DUCTOS POR DONDE INGRESAN LOS CABLES AL GABINETE (CON SIKAFLEX) | | |
|---|---|---|
| CLAMPS: REVISION DE CLAMPS EN CABLES IF, FO Y ENERGIZADO DE RRU's | | |

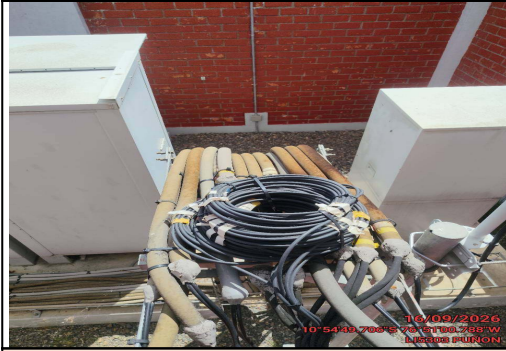
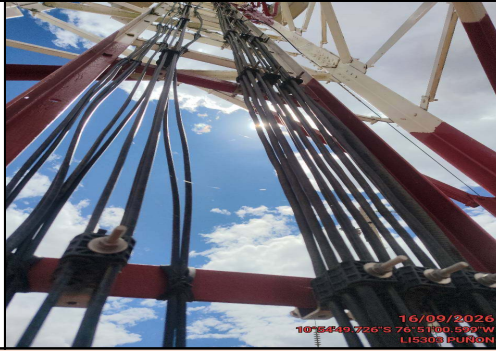
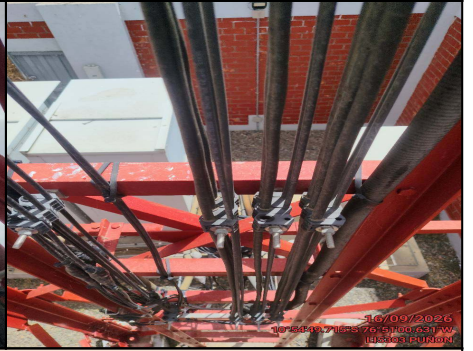
## GROUNDING KIT: REVISION DE ATERRAMIENTO DE CABLES IF, FO Y ENERGIZADO DE RRU's

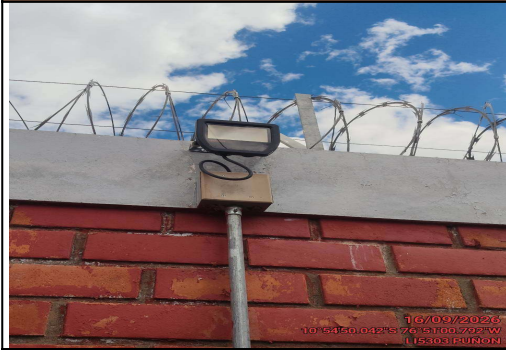
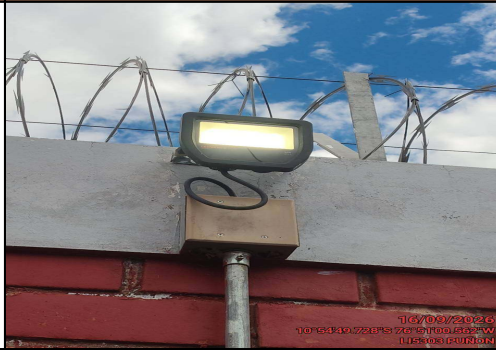
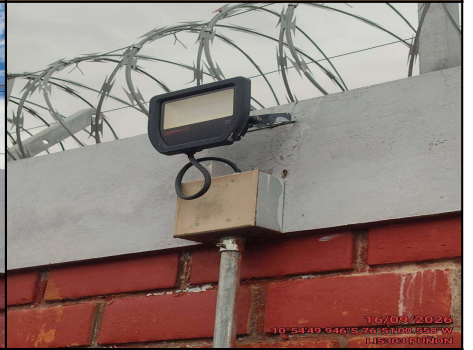
## REVISION DEL ESTADO DE LUMINARIA DE EMERGENCIA (LUMINARIA ENCENDIDA Y APAGADA)

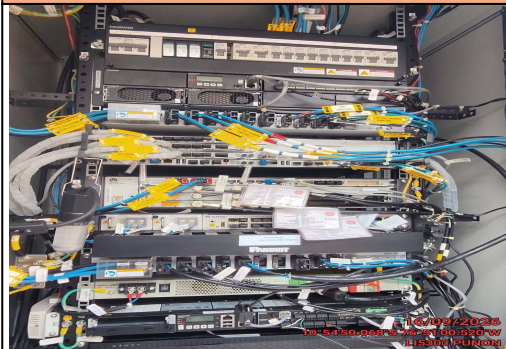
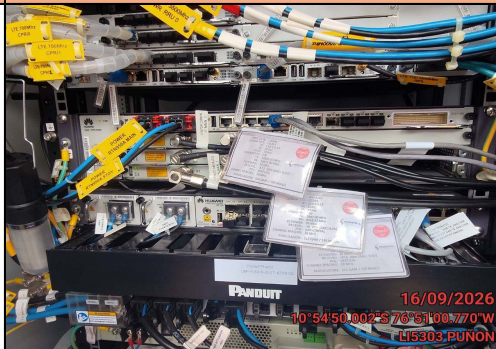
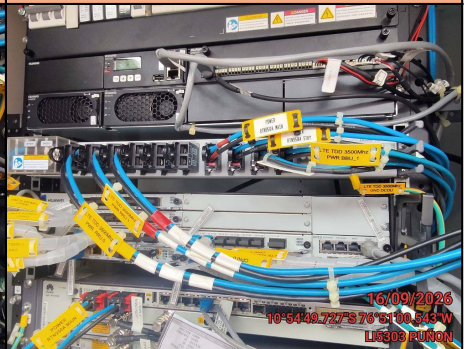
## ETIQUETADO DE DATOS, POWER, TIERRA DE IDU Y TIERRA DE BBU CORRECTAMENTE ETIQUETADOS

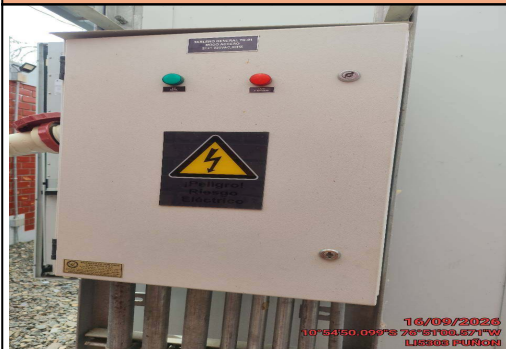
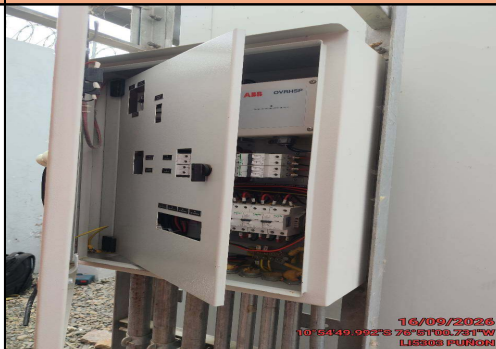
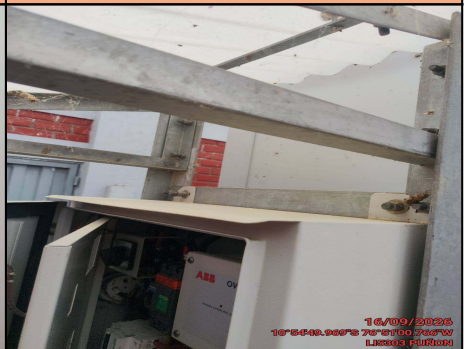
## TABLERO PRONATEL: REVISION DEL ESTADO FISICO DE TABLERO (CORROSION / OXIDO)

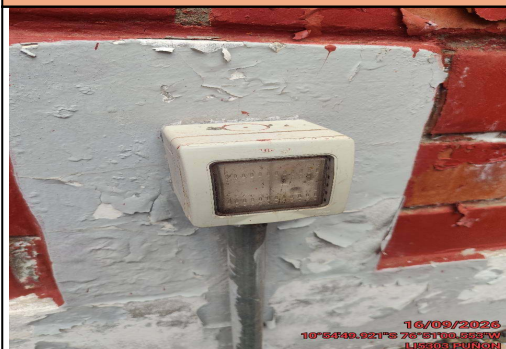
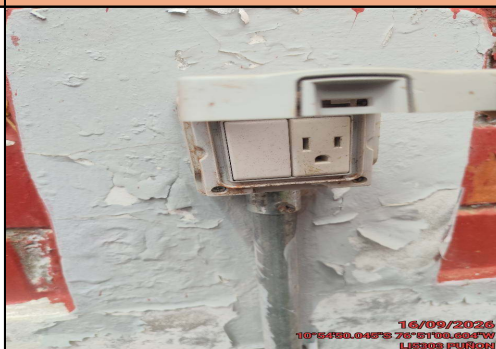
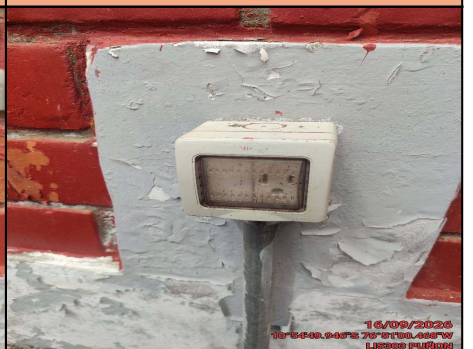
## TOMACORRIENTES: REVISION DEL ESTADO FISICO DE TOMACORRIENTES

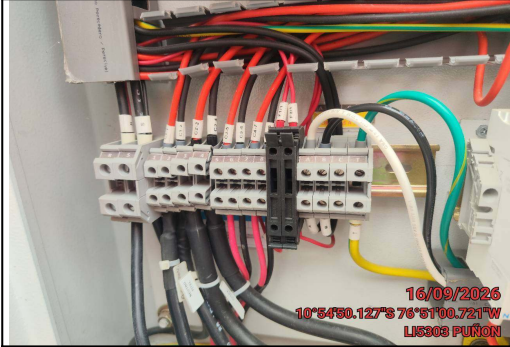
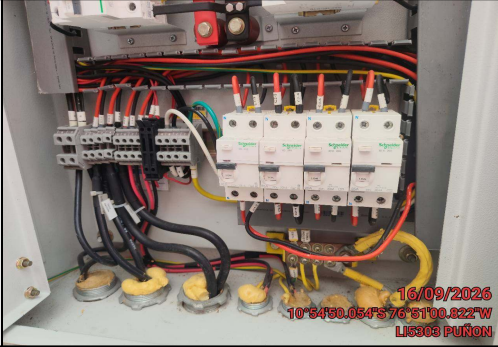
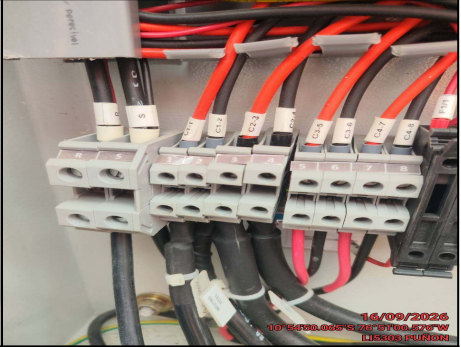
**BORNERAS: DETECCION DE TERMINALES DE CABLES EN TABLERO GENERAL SIN BORNERA**

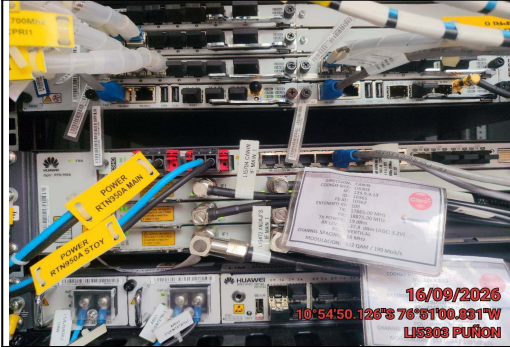
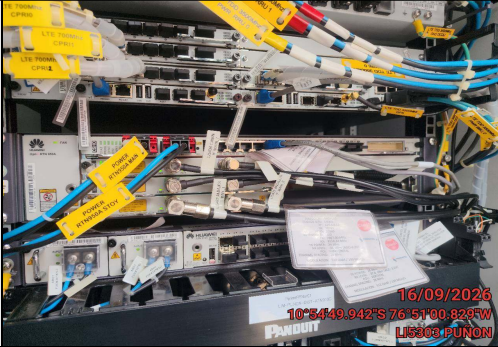
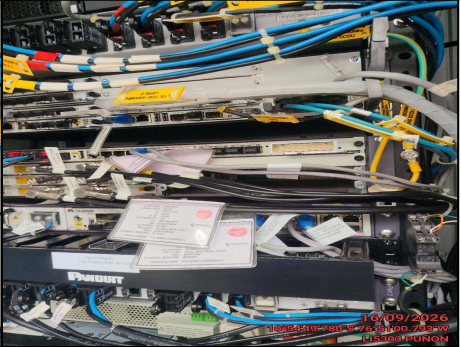
**CONECTORES: DETECCION DE CONECTORES FI EN IDU SIN PROTECCION DE MANGA TERMOCONTRAIBLE**
