## REPORTE FOTOGRÁFICO - Observaciones Internas

**Nombre de la Estacion:** HUANTAN  
**Nombre de Localidad:** HUANTAN  
**Fecha:** 21/09/2026 - 21/09/2026  
**Dirección:** CENTRO POBLADO HUANTAN  
**ID site:** LI5631  
**CRQ:** CRQ000000132776

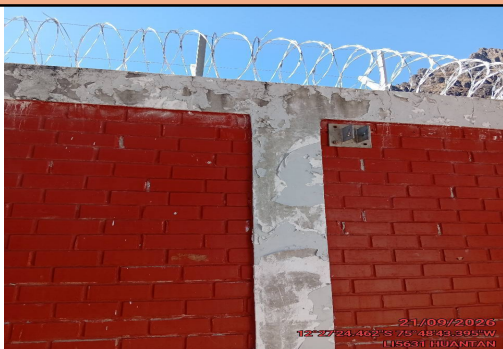
FOTO 1

### PAREDES Y COLUMNAS CON PROBLEMAS DE PINTURA

### CRITICIDAD

### BAJA

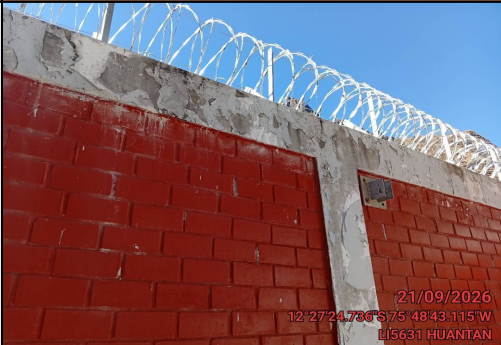
| CONCRETO DESPRENDIDO | | CRITICIDAD | BAJA |
|---|---|---|---|
| TORRES | SPAT / OBRAS CIVILES | CLIMATIZACION AA | |
