## REPORTE FOTOGRÁFICO - Sistema de Seguridad Física Interior

Nombre de la Estación: POTAO  
Nombre de Localidad: BARRANCA  
Fecha: 21/09/2026 - 21/09/2026  
Dirección: CP POTAO  
ID site: LI5753  
CRQ: CRQ00000132737

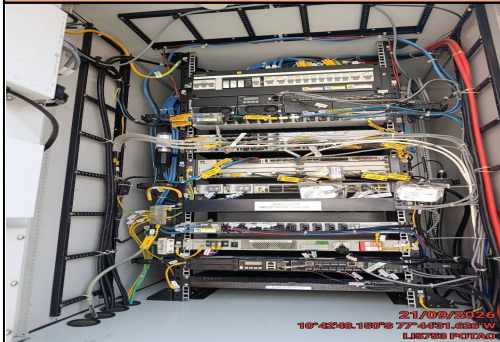
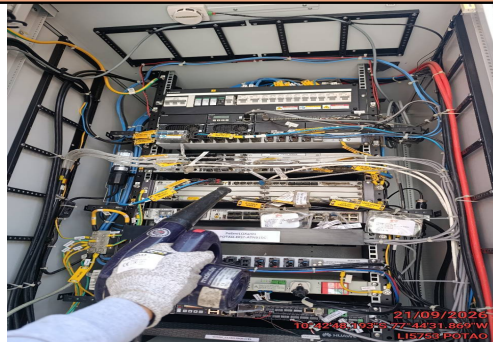
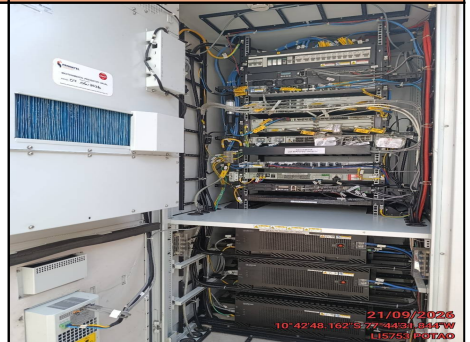
### LIMPIEZA GENERAL DE LOS EQUIPOS DEL SISTEMA

| CHECKLIST - SISTEMA DE SEGURIDAD | | |
|---|---|---|
| Sistema | OK | Limpieza de Componentes y/o equipos en general del Sistema |

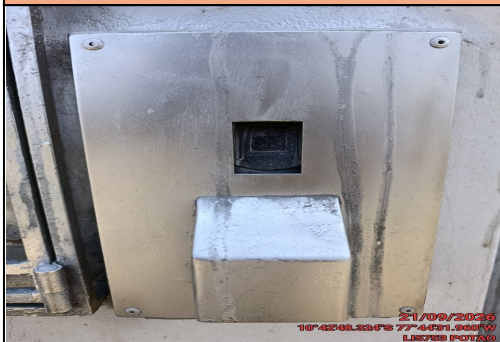
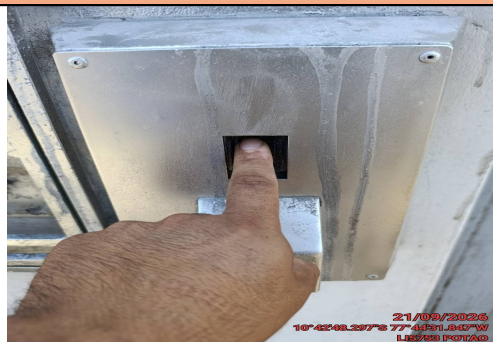
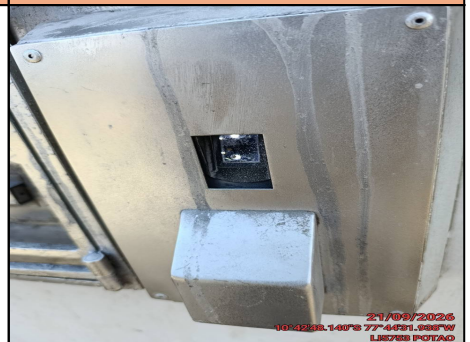
### REVISIÓN DEL BUEN FUNCIONAMIENTO DE LA LECTORA

| CHECKLIST - SISTEMA DE SEGURIDAD | | |
|---|---|---|
| Lector de Huella | OK | Verificar el buen funcionamiento de la lectora |

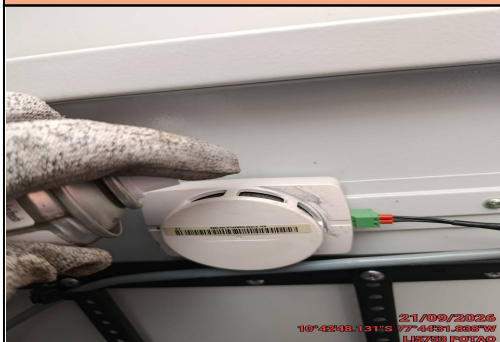
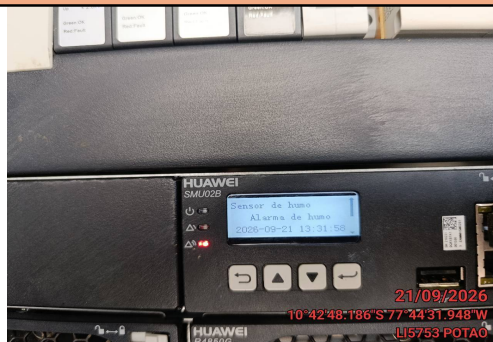
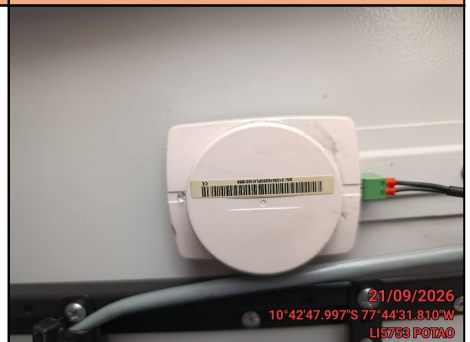
### REVISIÓN DEL FUNCIONAMIENTO DEL SENSOR DE HUMO

| CHECKLIST - SISTEMA DE SEGURIDAD | | |
|---|---|---|
| Sensor de Humo | OK | Revisión estado del sensor de Humo |

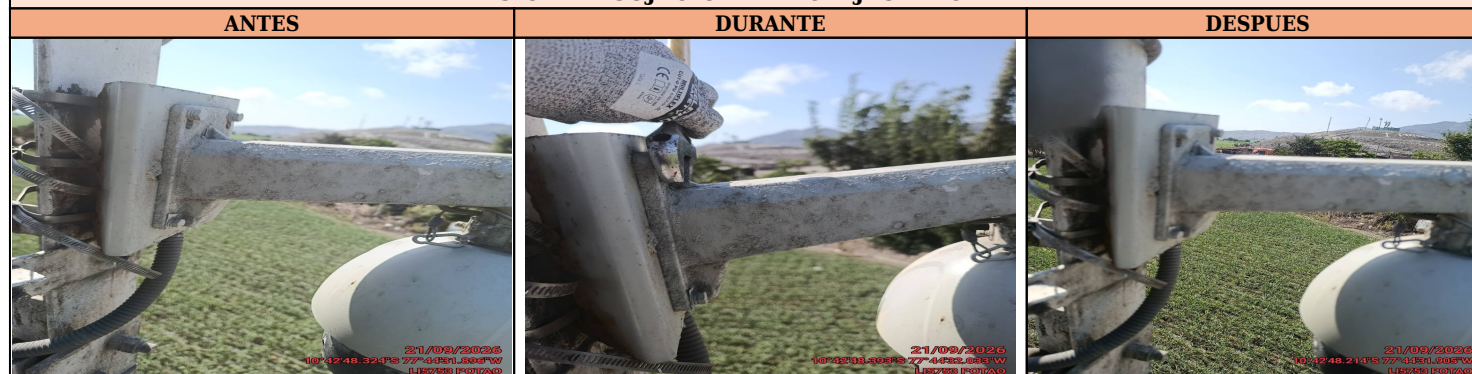
## REVISIÓN DE SUJECCIÓN Y ANCLAJES DE CÁMARA

| CHECKLIST - SISTEMA DE SEGURIDAD | | |
|---|---|---|
| Cámara | OK | Revisión de sujeción y anclajes de la Cámara |

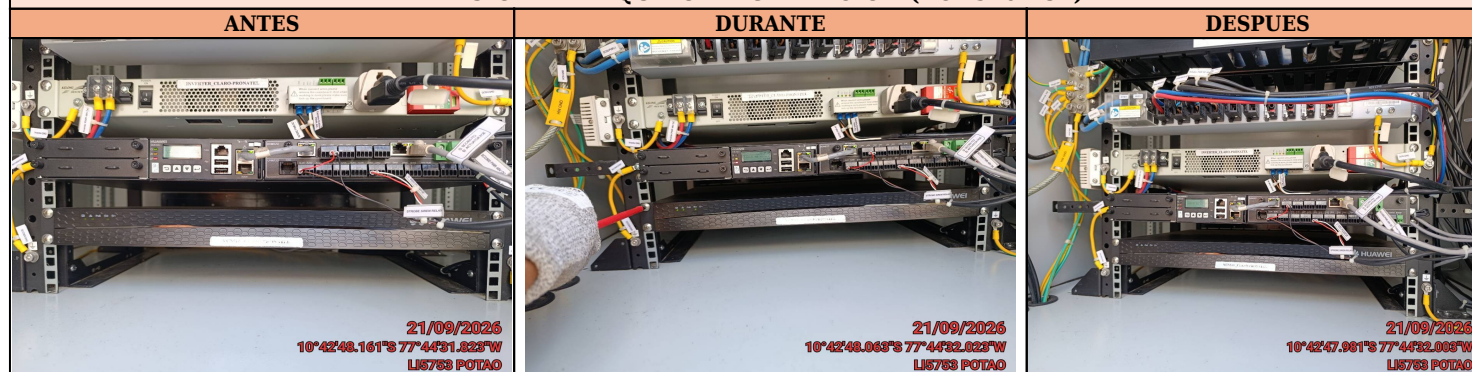
## REVISIÓN DEL EQUIPO DE GRABACIÓN (VCN510 - 8P)

| CHECKLIST - SISTEMA DE SEGURIDAD | | |
|---|---|---|
| Grabador de Video | OK | Verificar grabación local desde el NOC |
