## REPORTE FOTOGRÁFICO - TORRES

Nombre de la Estación: POTAO  
Nombre de Localidad: BARRANCA  
Fecha: 21/09/2026 - 21/09/2026  
Dirección: CP POTAO  
ID site: LI5753  
CRQ: CRQ000000132737

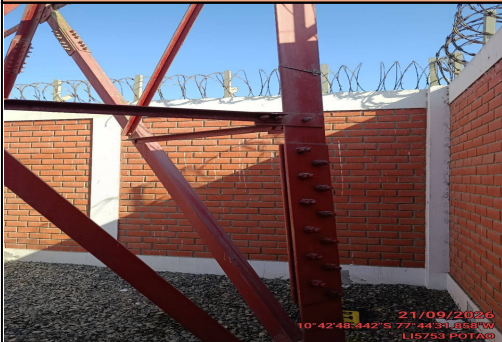
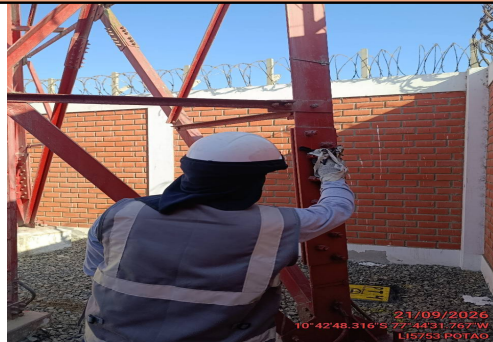
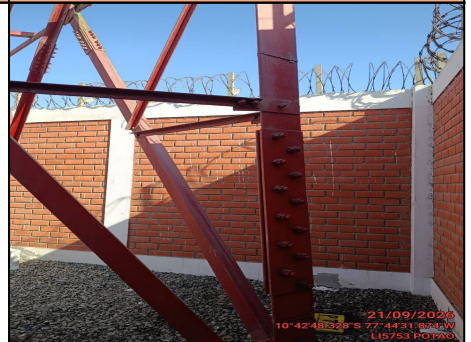
### PINTURA Y GALVANIZADO: VERIFICAR EL ESTADO DE LA PINTURA Y GALVANIZADO

| CHECKLIST - TORRES | | |
|---|---|---|
| Pintura | OK | Verificar visualmente el estado de pintado y realizar el resane de existir puntos con presencia de corrosión |

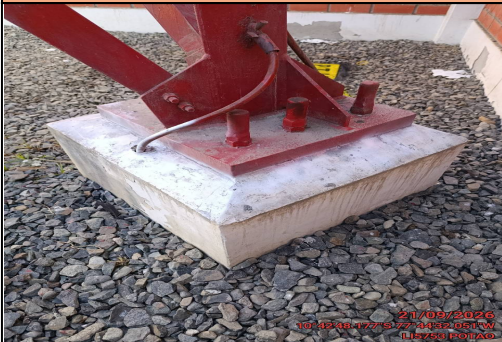
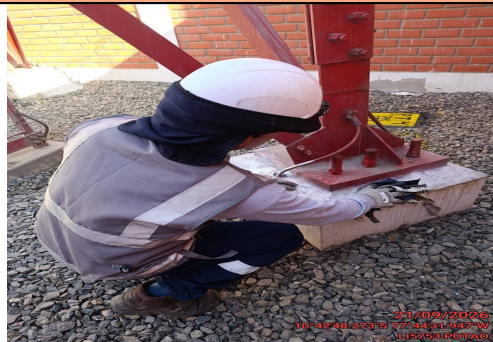
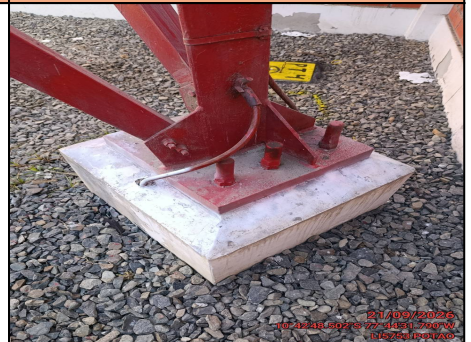
### BASES DEL CONCRETO: REVISION DEL ESTADO DE LAS BASES DEL CONCRETO

| CHECKLIST - TORRES | | |
|---|---|---|
| Bases | OK | Verificar las bases de la torre |

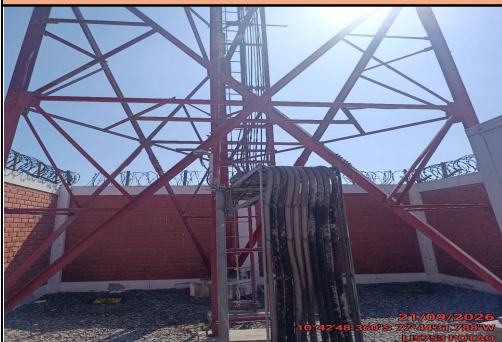
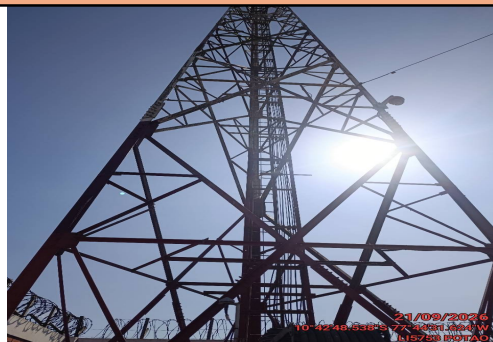
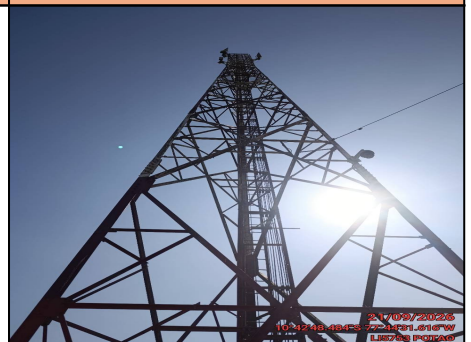
### PERFILES Y CUERPOS: REVISION DE LOS PERFILES, CUERPOS

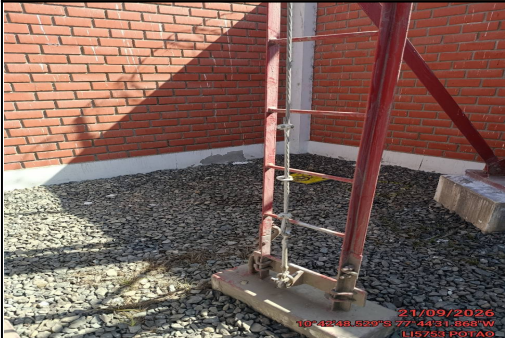
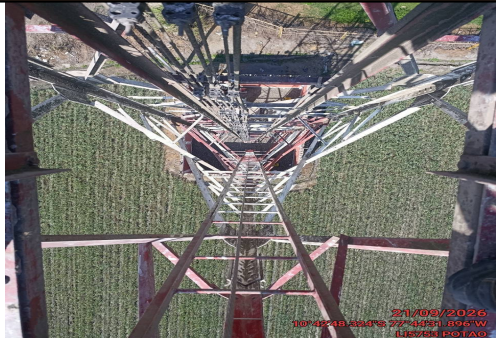
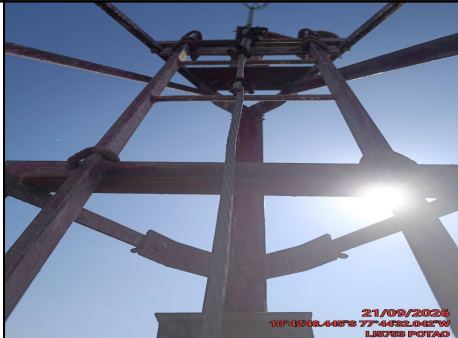
## ESCALERILLA: REVISION DEL ESTADO DE LAS ESCALERILLAS

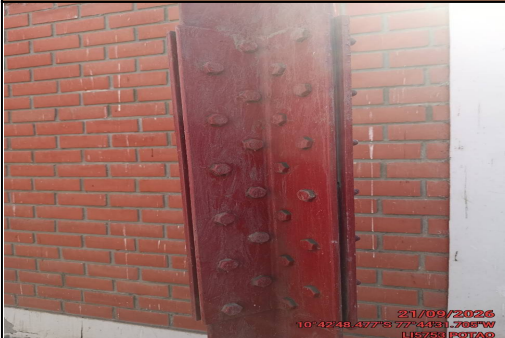
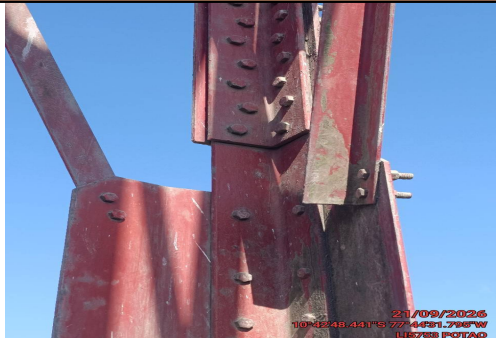
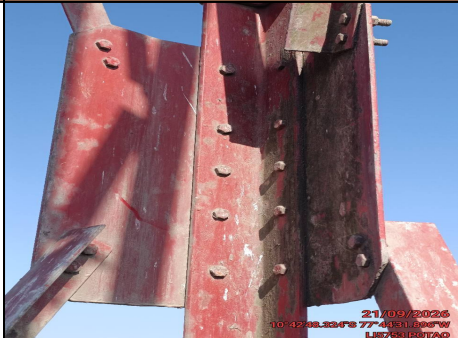
## PERNOS Y TUERCAS: REVISION DEL ESTADO DE LOS PERNOS Y LAS TUERCAS

| CHECKLIST - TORRES | | |
|---|---|---|
| Pernos | OK | Realizar inspección visual y ajuste de pernos |

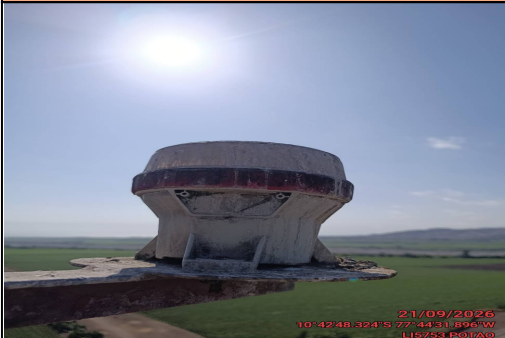
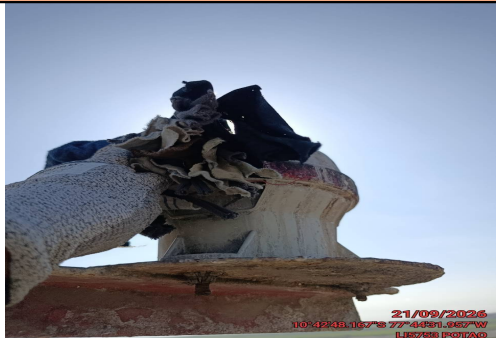
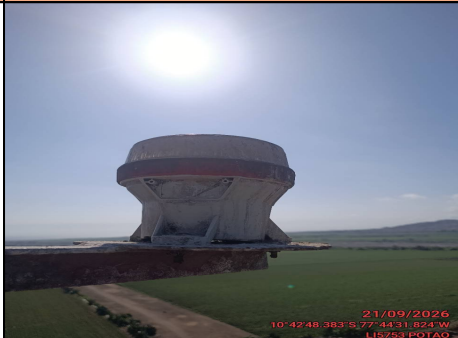
## FANALES: REVISION DEL ESTADO DE LOS FANALES

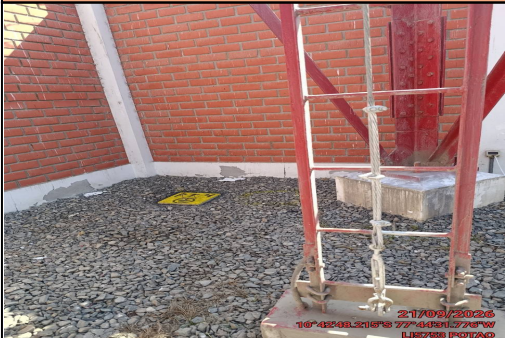
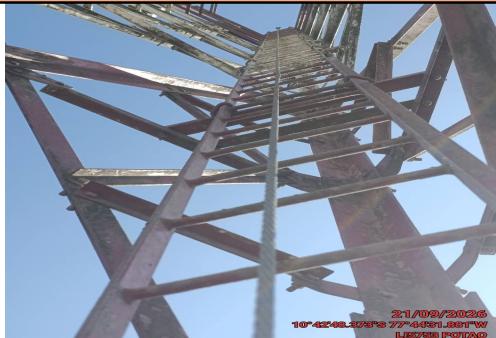
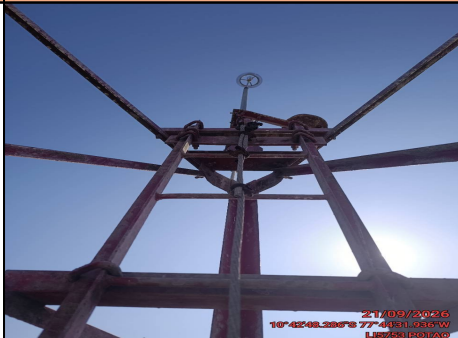
## LINEA DE VIDA: REVISION DEL ESTADO DE LA LINEA DE VIDA

| CHECKLIST - TORRES | | |
|---|---|---|
| Línea de vida | OK | Verificar y ajustar la línea de vida |
