## REPORTE FOTOGRÁFICO - SUPERVISION

Nombre de la Estacion: POTAO  
Nombre de Localidad: BARRANCA  
Fecha: 21/09/2026 - 21/09/2026  
Direccion: CP POTAO  
ID site: LI5753  
CRQ: CRQ000000132737

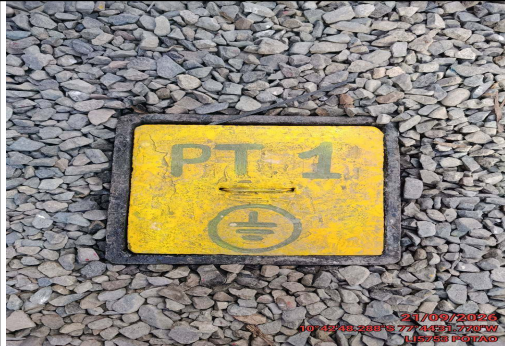
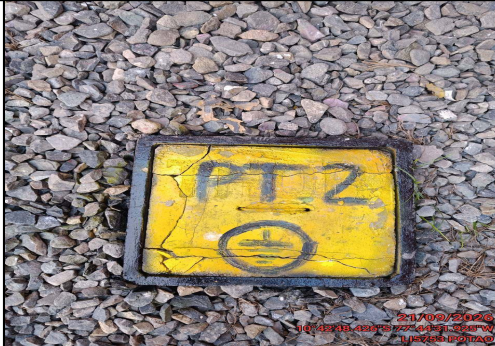
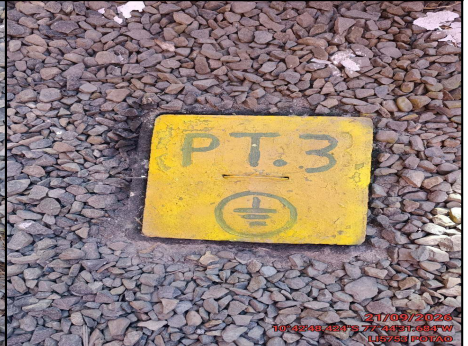
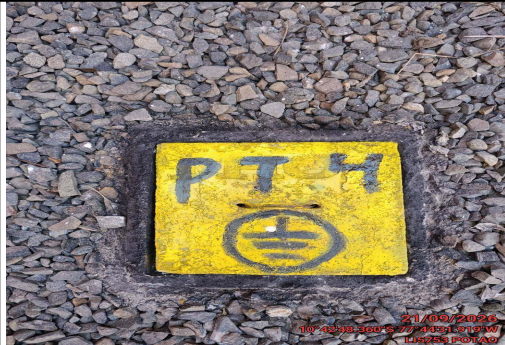
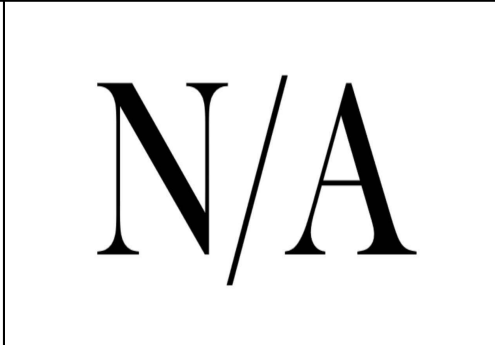
### TAPAS STAP: PINTADO DE TAPAS SEGUN PLANO SPAT

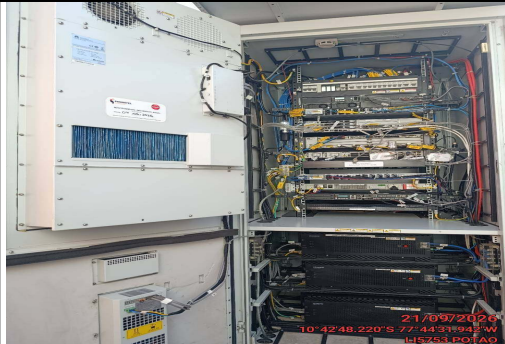
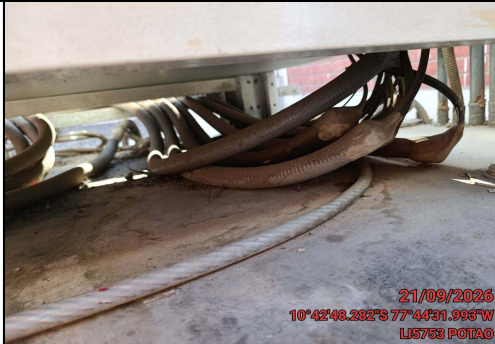
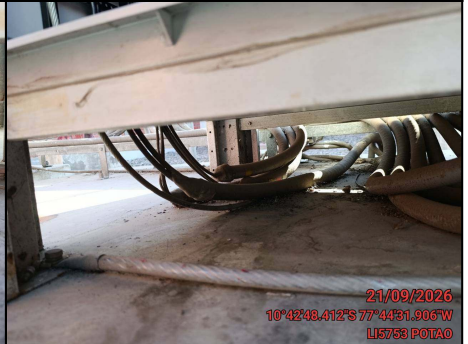
### LIMPIEZA GABINETE: LIMPIEZA DENTRO, PARTE POSTERIOR, PARTE BAJA Y ENTRE LOS GABINETES

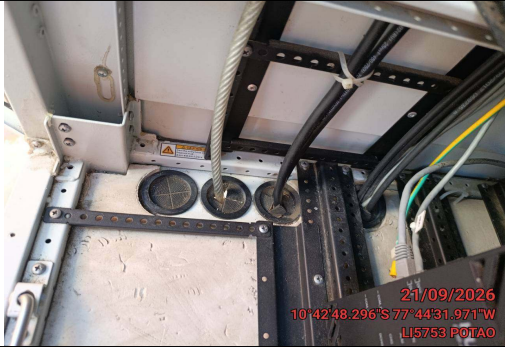
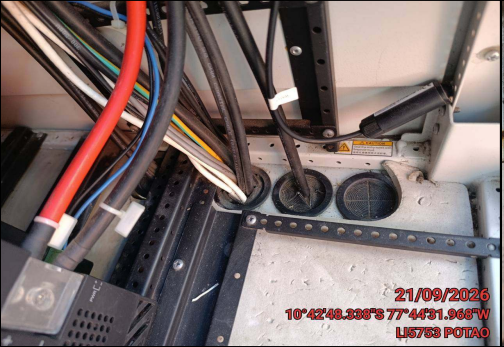
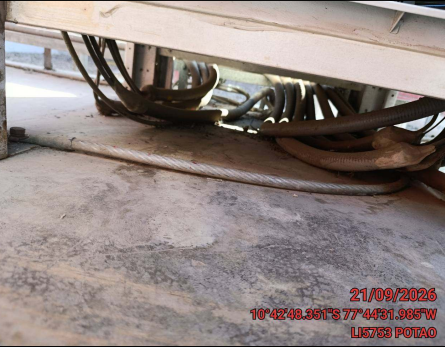
| SELLADO: SELLADO DE EQUIPOS Y DUCTOS POR DONDE INGRESAN LOS CABLES AL GABINETE (CON SIKAFLEX) | | |

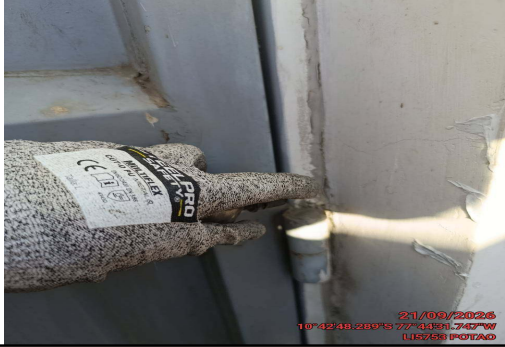
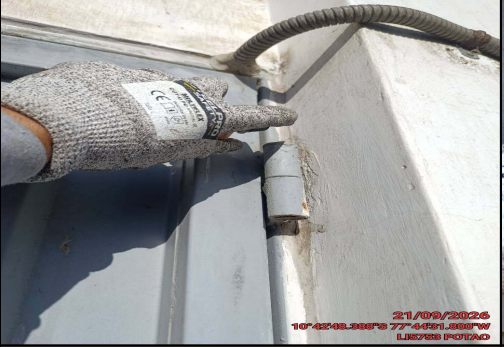
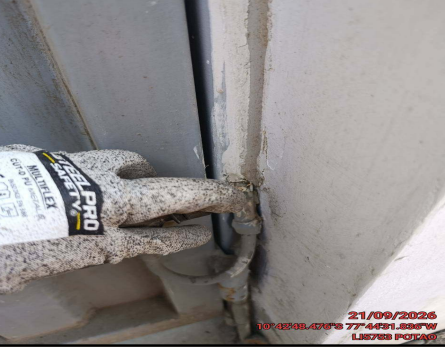
| SELLADO: SELLADO DE EQUIPOS Y DUCTOS POR DONDE INGRESAN LOS CABLES AL GABINETE (CON SIKAFLEX) | | |
|---|---|---|
| ACEITADO: ACEITADO DE PUERTAS Y CANDADOS | | |

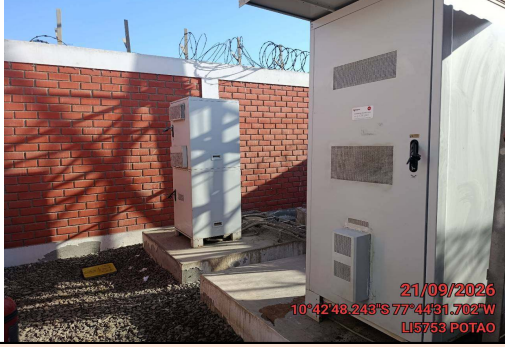
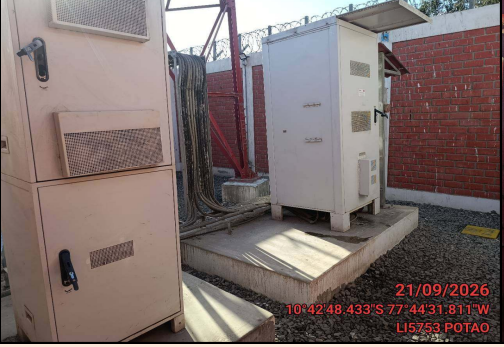
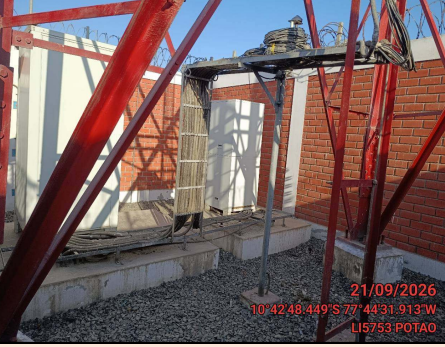
| SELLADO: SELLADO DE EQUIPOS Y DUCTOS POR DONDE INGRESAN LOS CABLES AL GABINETE (CON SIKAFLEX) | | |
|---|---|---|
| LIMPIEZA INTERIOR: LIMPIEZA INTERIOR DEL SITE / DESMALEZADO | | |

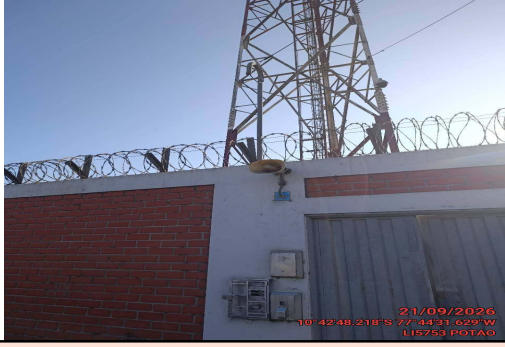
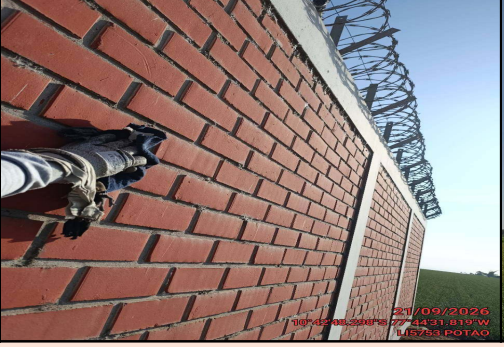
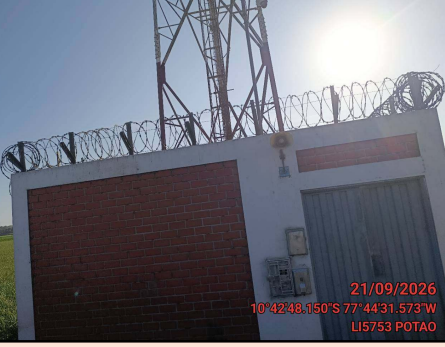
| SELLADO: SELLADO DE EQUIPOS Y DUCTOS POR DONDE INGRESAN LOS CABLES AL GABINETE (CON SIKAFLEX) | | |
|---|---|---|
| LIMPIEZA EXTERIOR: LIMPIEZA EXTERIOR DEL SITE / DESMALEZADO | | |

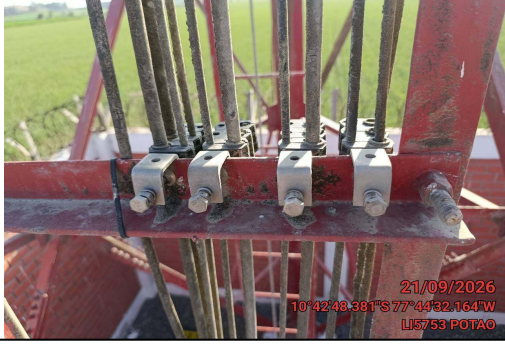
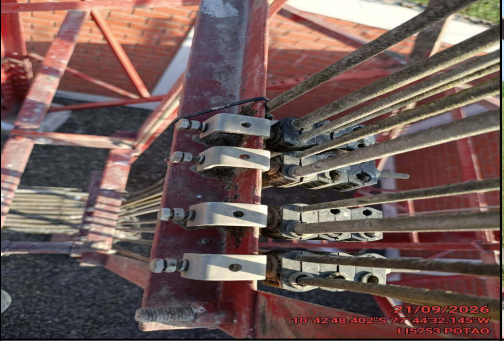
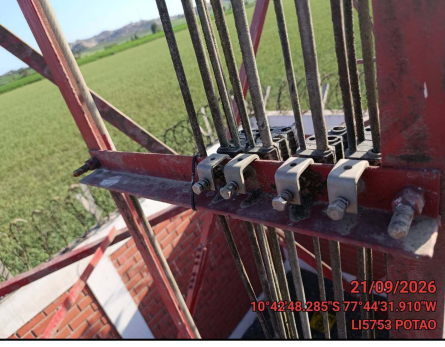
| SELLADO: SELLADO DE EQUIPOS Y DUCTOS POR DONDE INGRESAN LOS CABLES AL GABINETE (CON SIKAFLEX) | | |
|---|---|---|
| CLAMPS: REVISION DE CLAMPS EN CABLES IF, FO Y ENERGIZADO DE RRU's | | |

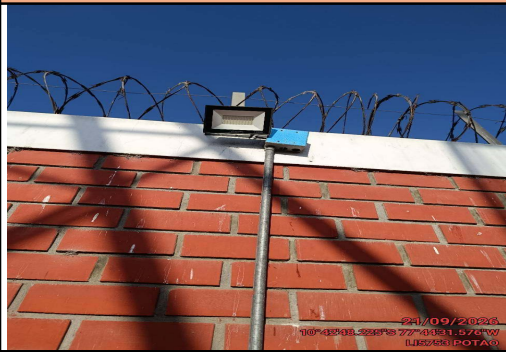
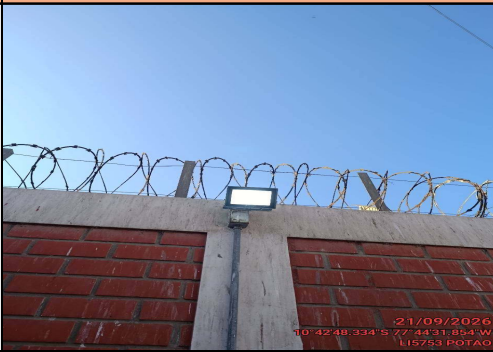
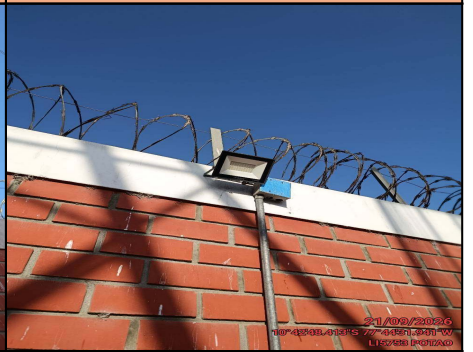
## REVISION DEL ESTADO DE LUMINARIA DE EMERGENCIA (LUMINARIA ENCENDIDA Y APAGADA)

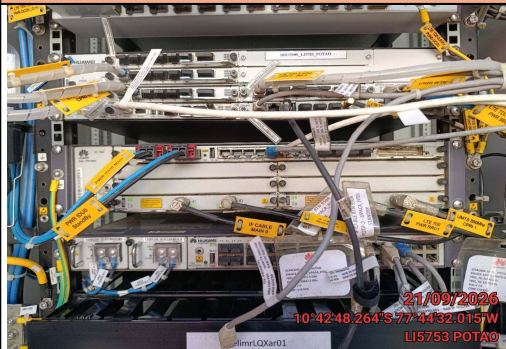
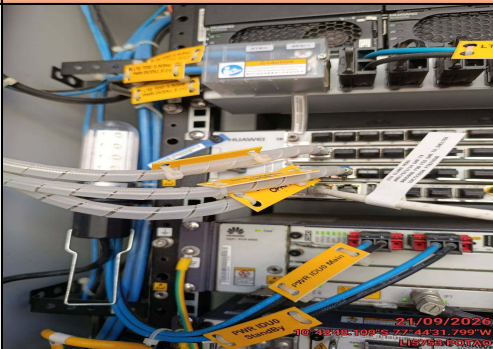
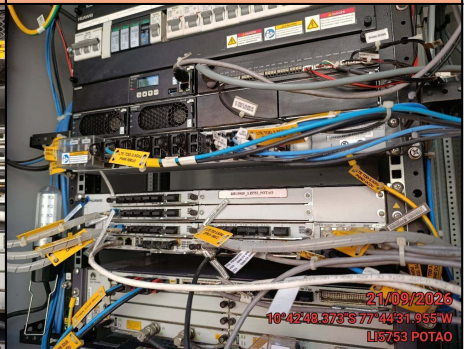
## ETIQUETADO DE DATOS, POWER, TIERRA DE IDU Y TIERRA DE BBU CORRECTAMENTE ETIQUETADOS

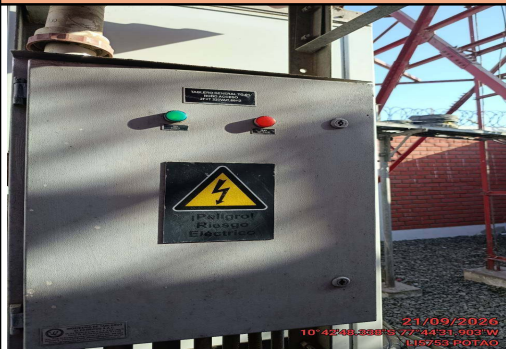
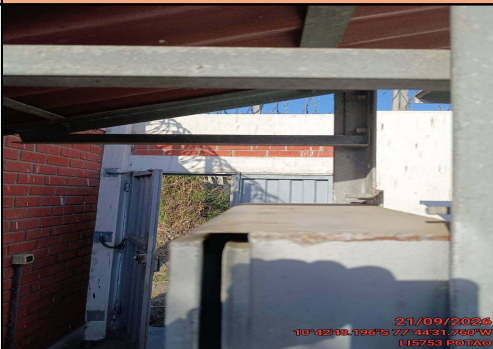
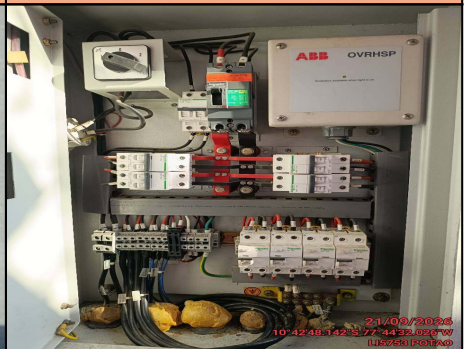
## TABLERO PRONATEL: REVISION DEL ESTADO FISICO DE TABLERO (CORROSION / OXIDO)

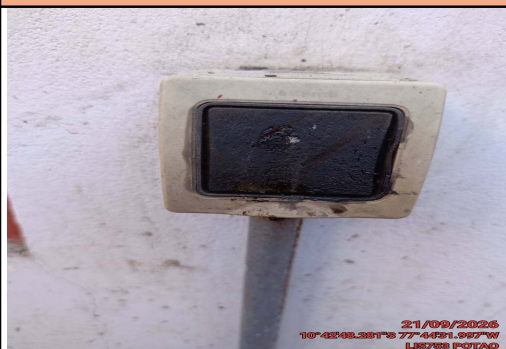
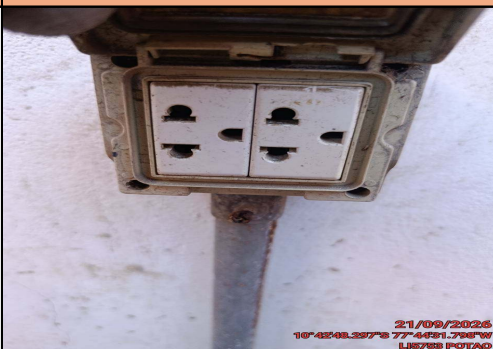
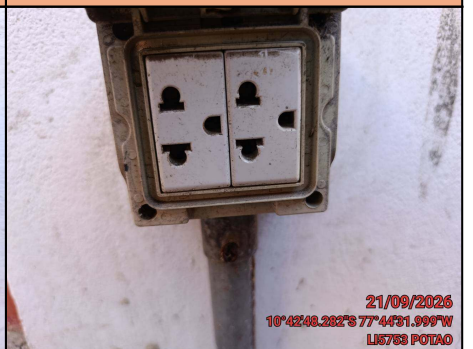
## TOMACORRIENTES: REVISION DEL ESTADO FISICO DE TOMACORRIENTES

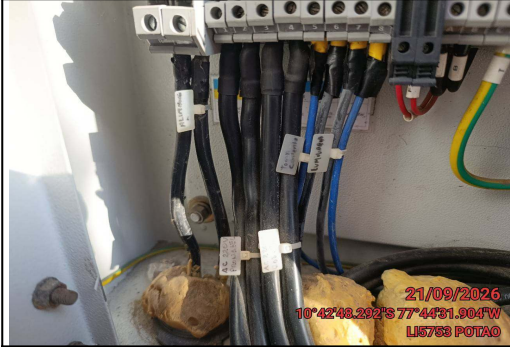
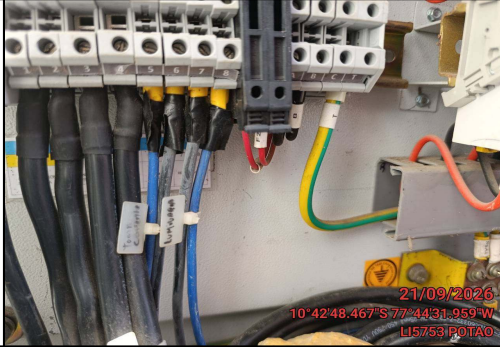
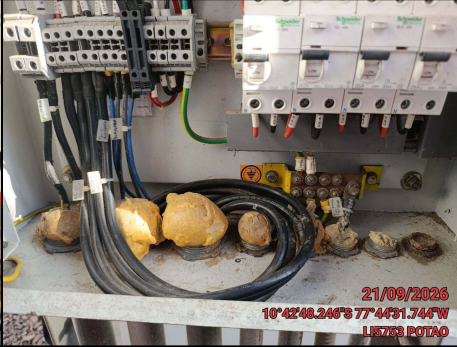
**BORNERAS: DETECCION DE TERMINALES DE CABLES EN TABLERO GENERAL SIN BORNERA**

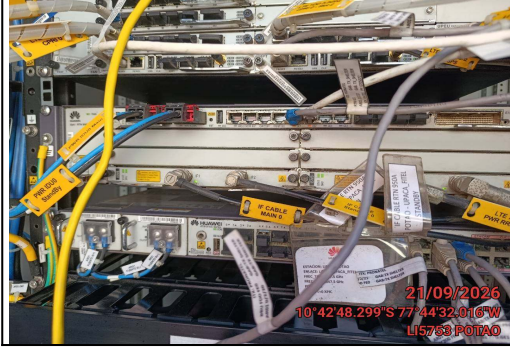
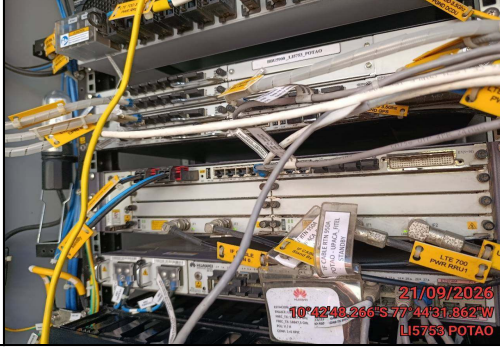
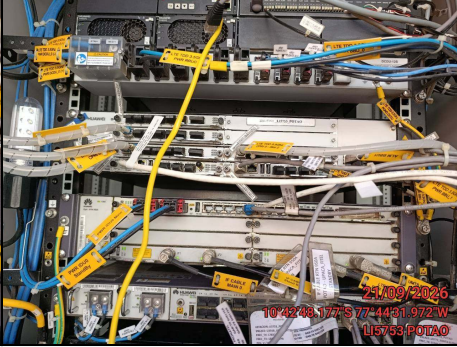
**CONECTORES: DETECCION DE CONECTORES FI EN IDU SIN PROTECCION DE MANGA TERMOCONTRAIBLE**
