# REPORTE FOTOGRÁFICO - Sistema de Obras Civiles / Seguridad Exterior

Nombre de la Estacion: HUANTAN  
Nombre de Localidad: HUANTAN  
Fecha: 21/09/2026 - 21/09/2026  
Direccion: CENTRO POBLADO HUANTAN  
ID site: LI5631  
CRQ: CRQ00000132676

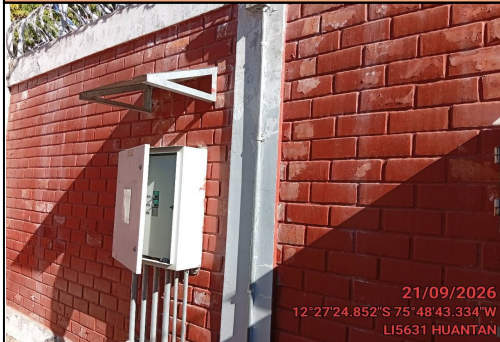
### ANTES

## REVISION DEL ESTADO DE COLUMNAS Y VIGAS

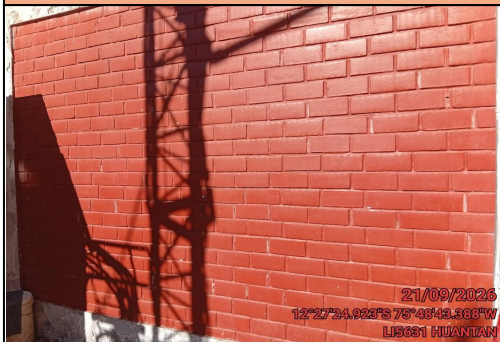
### ANTES

## REVISION DEL ESTADO DEL CERCO PERIMETRICO

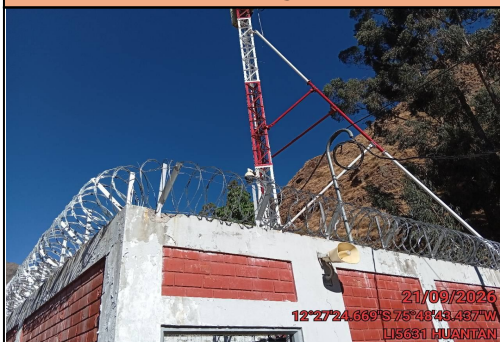
### ANTES

## REVISION DEL ESTADO DE LA CONCERTINA
