## REPORTE FOTOGRÁFICO - Sistema de Seguridad Física Interior

**Nombre de la Estación:** HUANTAN  
**Nombre de Localidad:** HUANTAN  
**Fecha:** 21/09/2026 - 21/09/2026  
**Dirección:** CENTRO POBLADO HUANTAN  
**ID site:** LI5631  
**CRQ:** CRQ000000132776

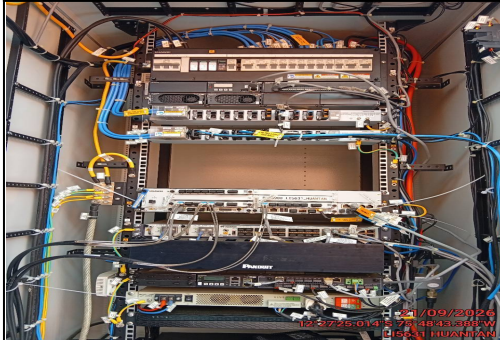
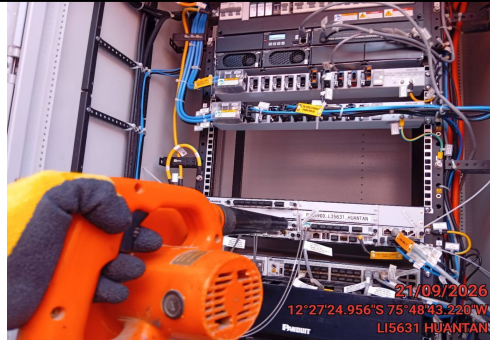
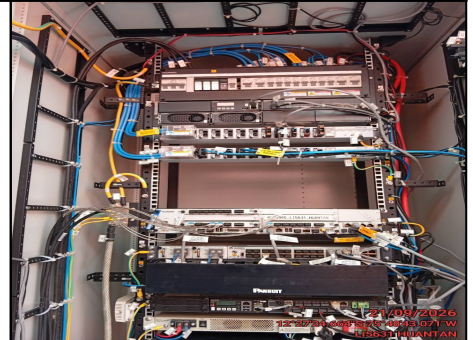
### LIMPIEZA GENERAL DE LOS EQUIPOS DEL SISTEMA

| CHECKLIST - SISTEMA DE SEGURIDAD | | |
|---|---|---|
| Sistema | OK | Limpieza de Componentes y/o equipos en general del Sistema |

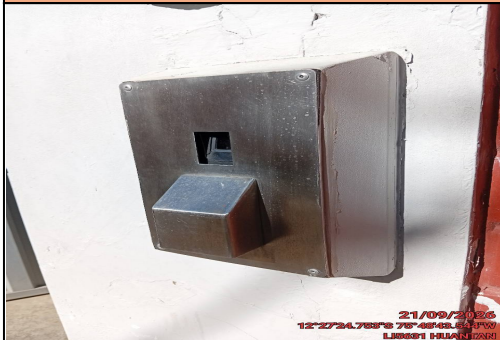
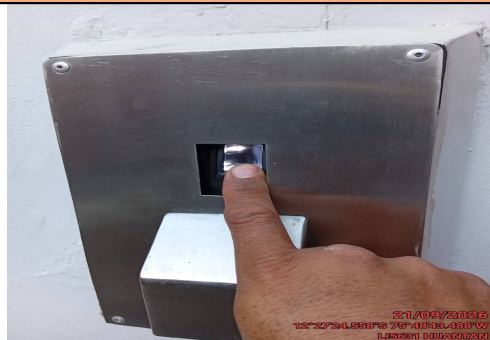
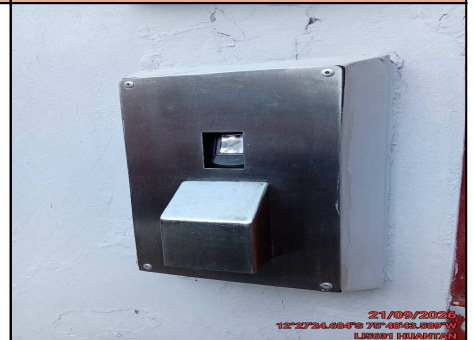
### REVISIÓN DEL BUEN FUNCIONAMIENTO DE LA LECTORA

| CHECKLIST - SISTEMA DE SEGURIDAD | | |
|---|---|---|
| Lector de Huella | OK | Verificar el buen funcionamiento de la lectora |

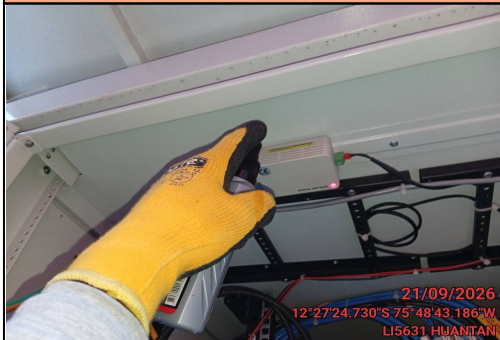
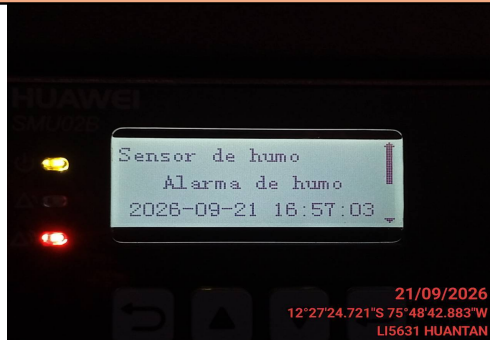
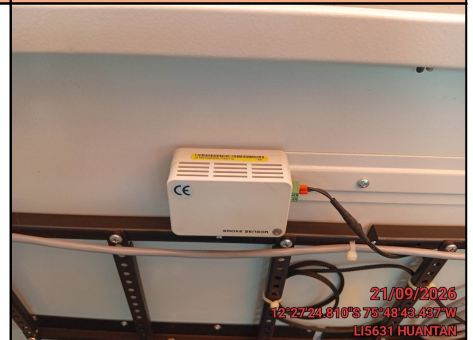
### REVISIÓN DEL FUNCIONAMIENTO DEL SENSOR DE HUMO

| CHECKLIST - SISTEMA DE SEGURIDAD | | |
|---|---|---|
| Sensor de Humo | OK | Revisión estado del sensor de Humo |
| Sensor de Humo | OK | Verificar activación de la sirena y alarma generada en NOC |

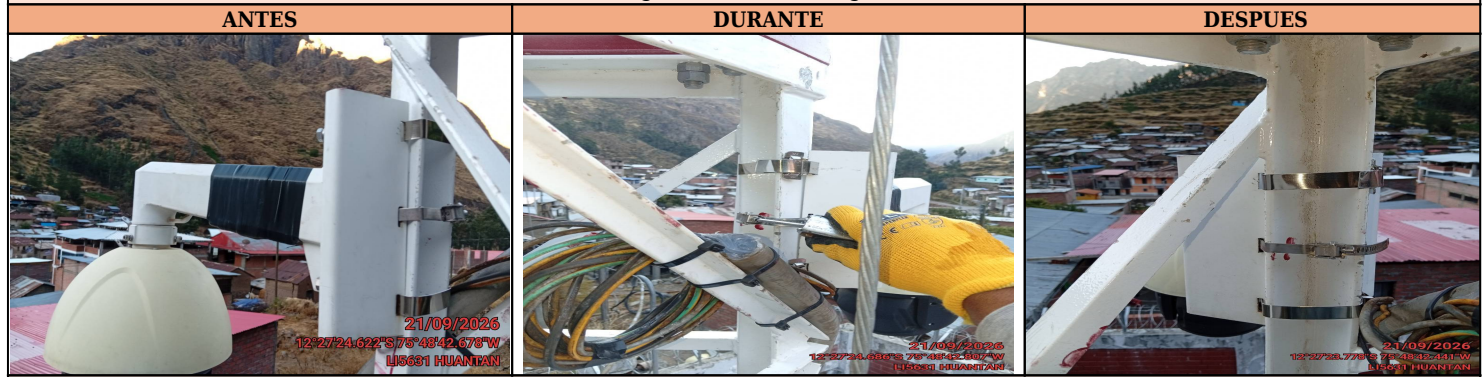
## REVISIÓN DE SUJECIÓN Y ANCLAJES DE CÁMARA

| CHECKLIST - SISTEMA DE SEGURIDAD | | |
|---|---|---|
| Cámara | OK | Revisión de sujeción y anclajes de la Cámara |

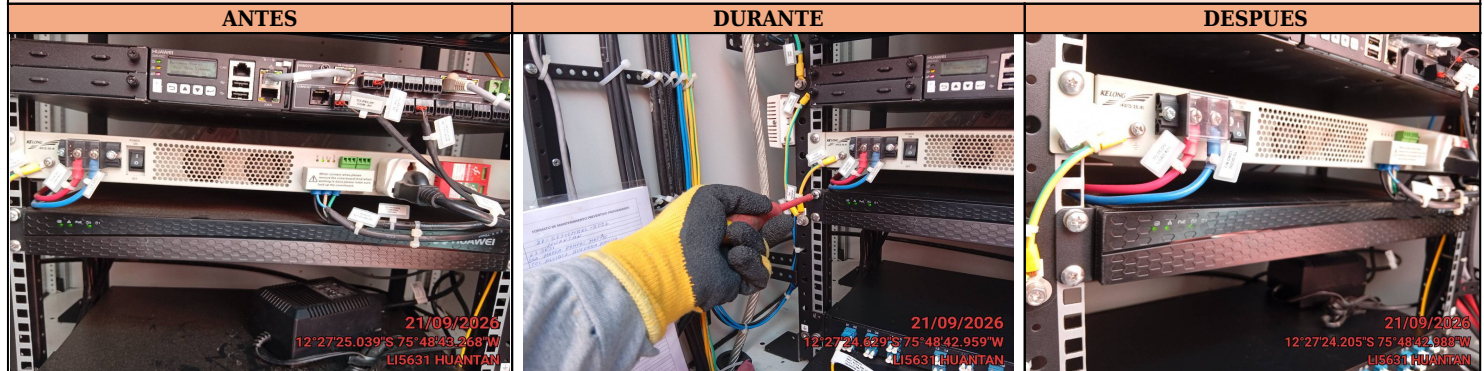
## REVISIÓN DEL EQUIPO DE GRABACIÓN (VCN510 - 8P)

| CHECKLIST - SISTEMA DE SEGURIDAD | | |
|---|---|---|
| Grabador de Video | OK | Verificar grabación local desde el NOC |
