## REPORTE FOTOGRÁFICO - SUPERVISION

**Nombre de la Estacion:** HUANTAN  
**Nombre de Localidad:** HUANTAN  
**Fecha:** 21/09/2026 - 21/09/2026  
**Dirección:** CENTRO POBLADO HUANTAN  
**ID site:** LI5631  
**CRQ:** CRQ000000132676

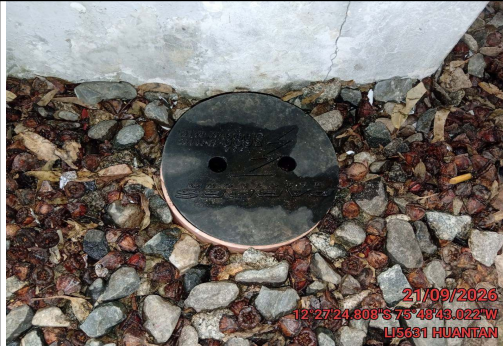
FOTO 1

### TAPAS STAP: PINTADO DE TAPAS SEGUN PLANO SPAT

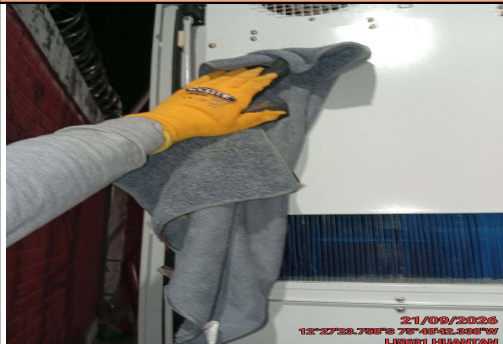
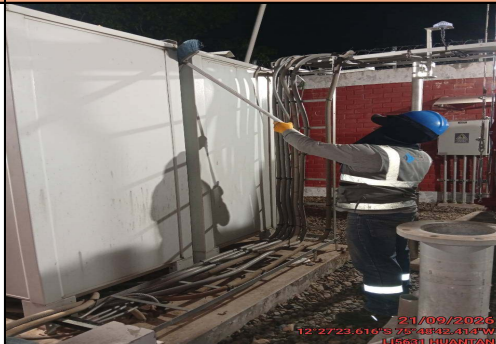
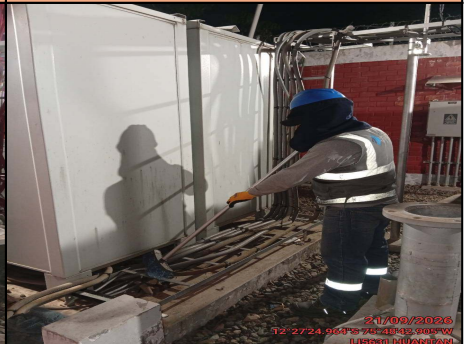
### LIMPIEZA GABINETE: LIMPIEZA DENTRO, PARTE POSTERIOR, PARTE BAJA Y ENTRE LOS GABINETES

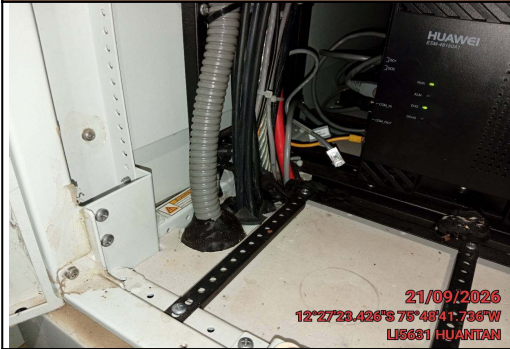
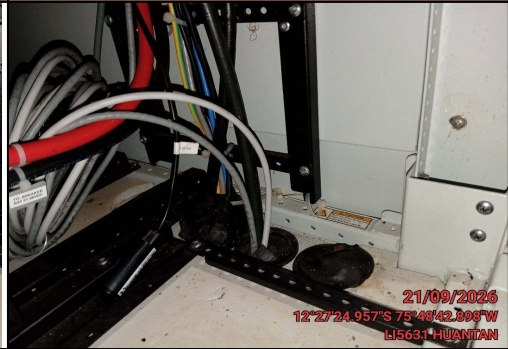
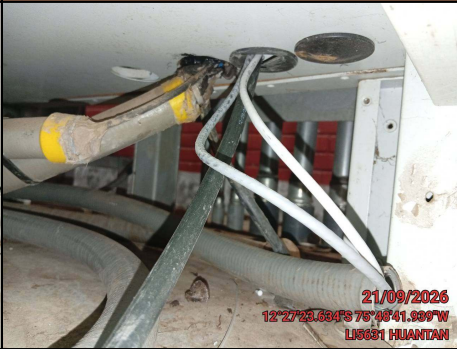
| SELLADO: SELLADO DE EQUIPOS Y DUCTOS POR DONDE INGRESAN LOS CABLES AL GABINETE (CON SIKAFLEX) | | |

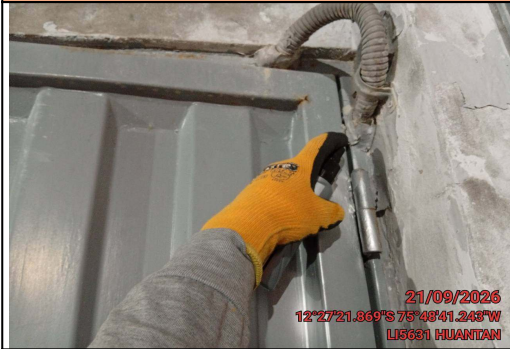
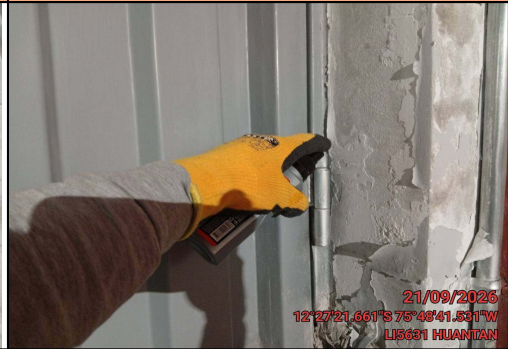
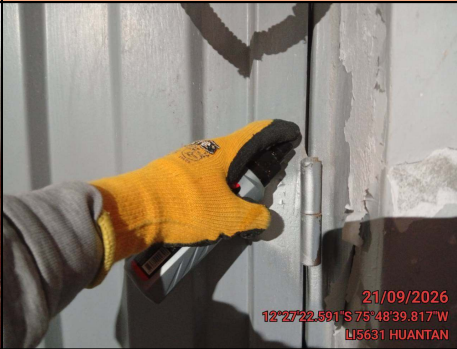
| SELLADO: SELLADO DE EQUIPOS Y DUCTOS POR DONDE INGRESAN LOS CABLES AL GABINETE (CON SIKAFLEX) | | |
|---|---|---|
| ACEITADO: ACEITADO DE PUERTAS Y CANDADOS | | |

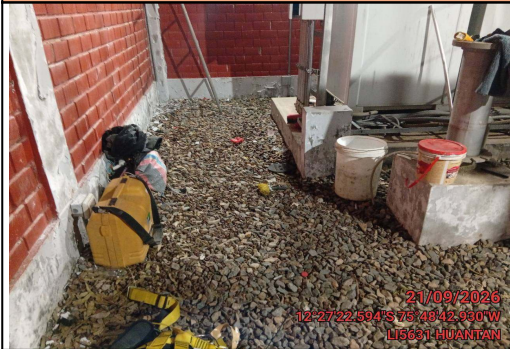
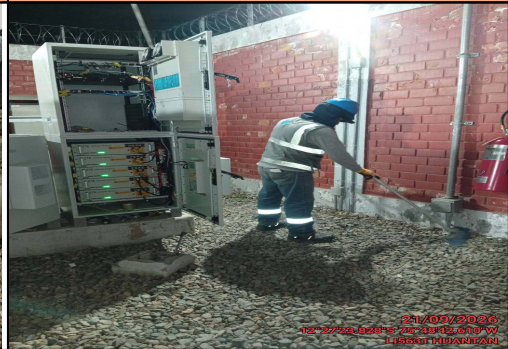
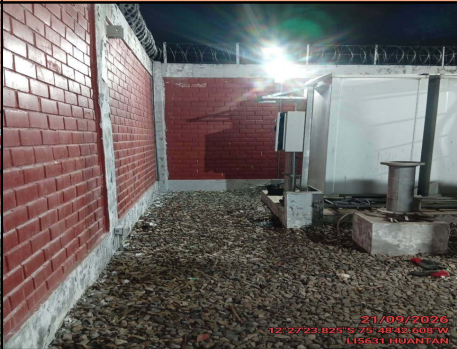
| SELLADO: SELLADO DE EQUIPOS Y DUCTOS POR DONDE INGRESAN LOS CABLES AL GABINETE (CON SIKAFLEX) | | |
|---|---|---|
| LIMPIEZA INTERIOR: LIMPIEZA INTERIOR DEL SITE / DESMALEZADO | | |

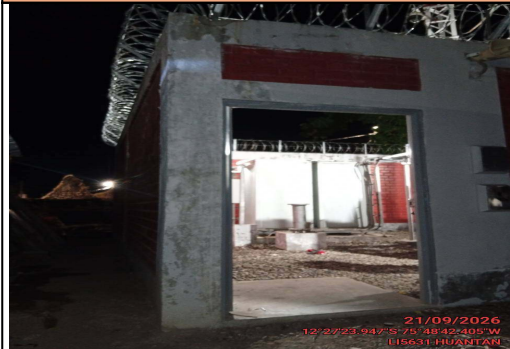
| SELLADO: SELLADO DE EQUIPOS Y DUCTOS POR DONDE INGRESAN LOS CABLES AL GABINETE (CON SIKAFLEX) | | |
|---|---|---|
| LIMPIEZA EXTERIOR: LIMPIEZA EXTERIOR DEL SITE / DESMALEZADO | | |

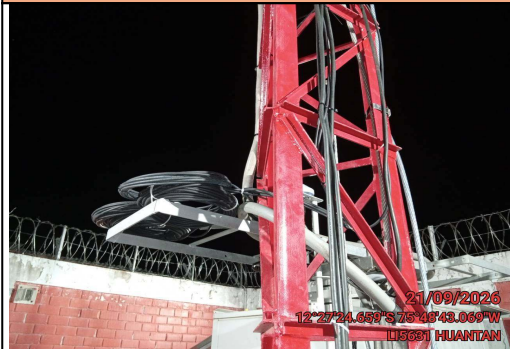
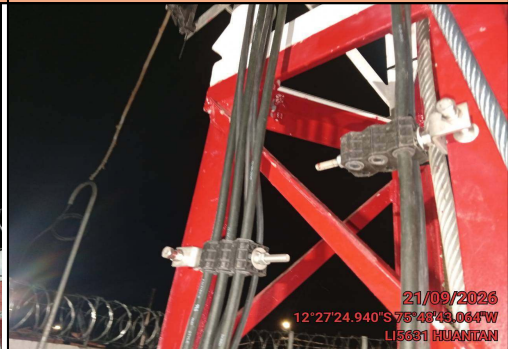
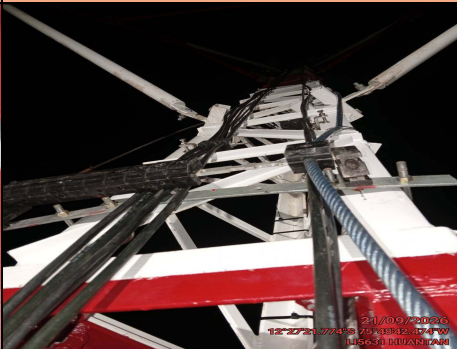
| SELLADO: SELLADO DE EQUIPOS Y DUCTOS POR DONDE INGRESAN LOS CABLES AL GABINETE (CON SIKAFLEX) | | |
|---|---|---|
| CLAMPS: REVISION DE CLAMPS EN CABLES IF, FO Y ENERGIZADO DE RRU's | | |

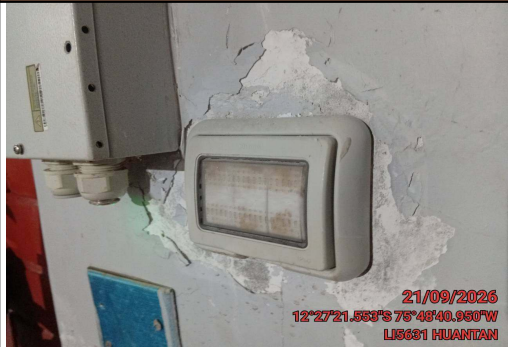
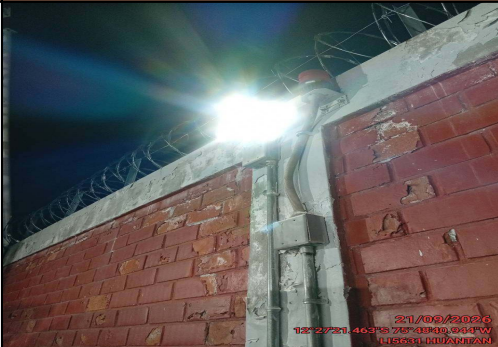
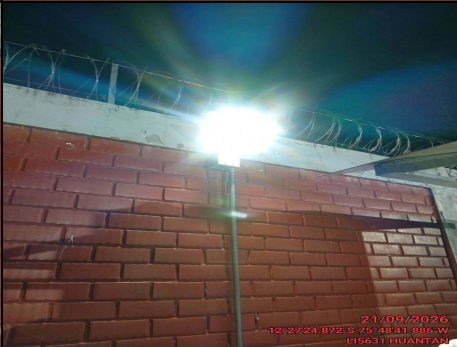
**REVISION DEL ESTADO DE LUMINARIA DE EMERGENCIA (LUMINARIA ENCENDIDA Y APAGADA)**

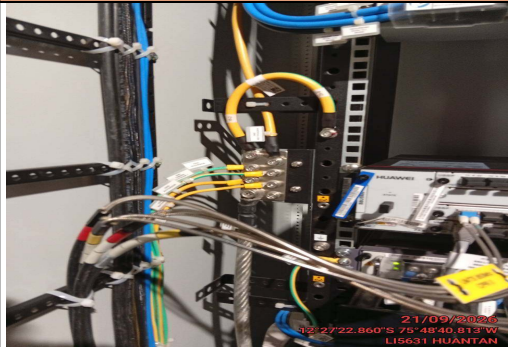
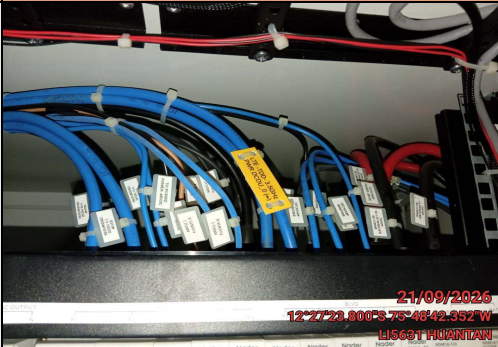
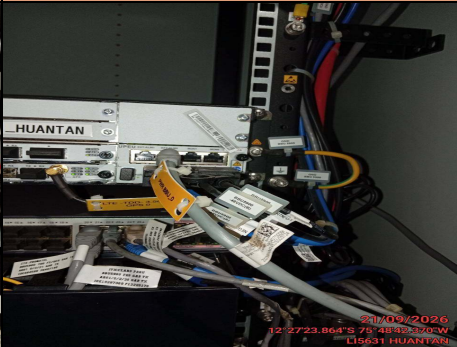
**ETIQUETADO DE DATOS, POWER, TIERRA DE IDU Y TIERRA DE BBU CORRECTAMENTE ETIQUETADOS**

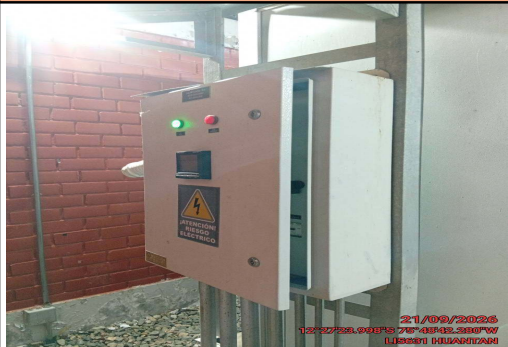
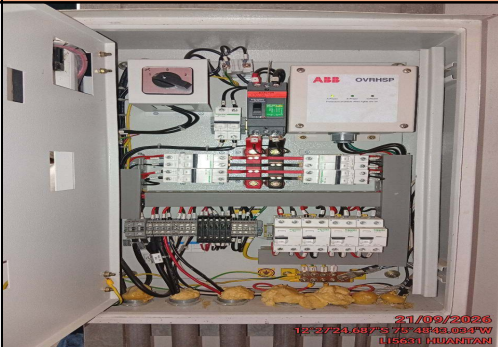
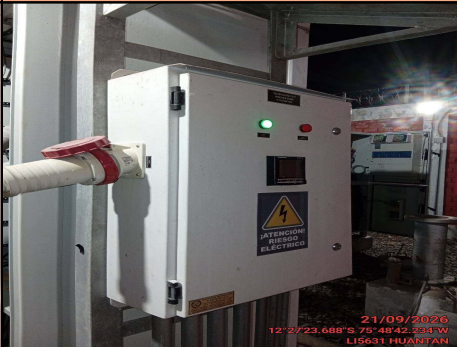
**TABLERO PRONATEL: REVISION DEL ESTADO FISICO DE TABLERO (CORROSION / OXIDO)**

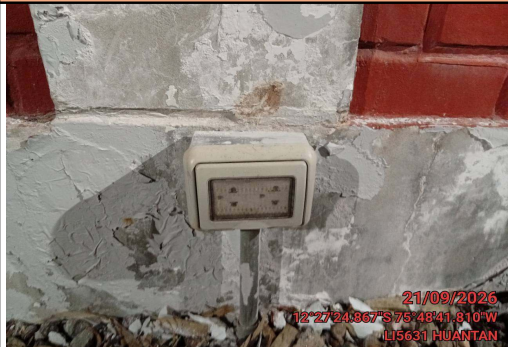
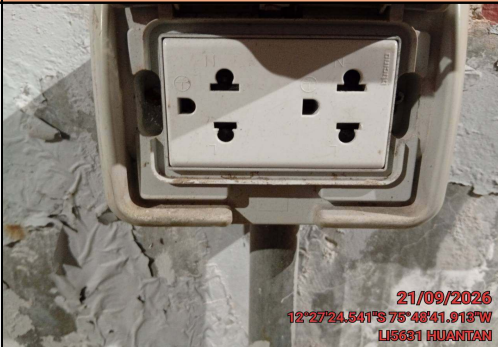
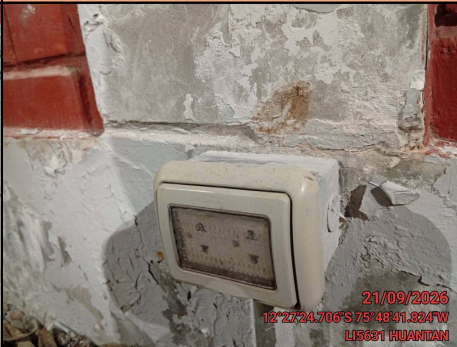
**TOMACORRIENTES: REVISION DEL ESTADO FISICO DE TOMACORRIENTES**
