## REPORTE FOTOGRÁFICO - Sistema de Seguridad Física Interior

Nombre de la Estacion: SANTA CRUZ SAN LUIS  
Nombre de Localidad: SAN LUIS  
Fecha: 21/09/2026 - 21/09/2026  
Direccion: CP SANTA CRUZ  
ID site: LI4759  
CRQ: CRQ00000132898

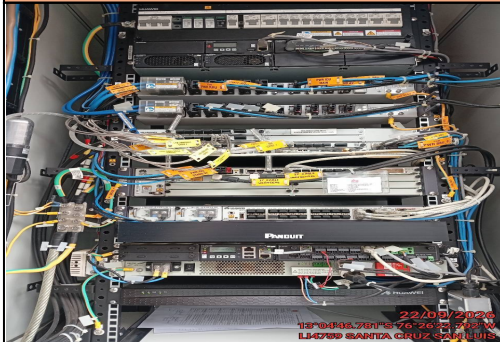
#### ANTES

### LIMPIEZA GENERAL DE LOS EQUIPOS DEL SISTEMA

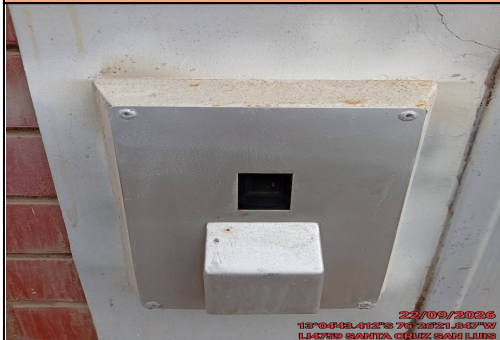
#### ANTES

### REVISIÓN DEL BUEN FUNCIONAMIENTO DE LA LECTORA

| CHECKLIST - SISTEMA DE SEGURIDAD | | |
|---|---|---|
| Lector de Huella | OK | Verificar el buen funcionamiento de la lectora |

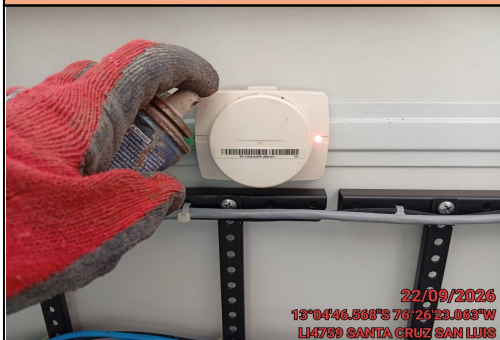
#### ANTES

### REVISIÓN DEL FUNCIONAMIENTO DEL SENSOR DE HUMO

| CHECKLIST - SISTEMA DE SEGURIDAD | | |
|---|---|---|
| Sensor de Humo | OK | Revisión estado del sensor de Humo |

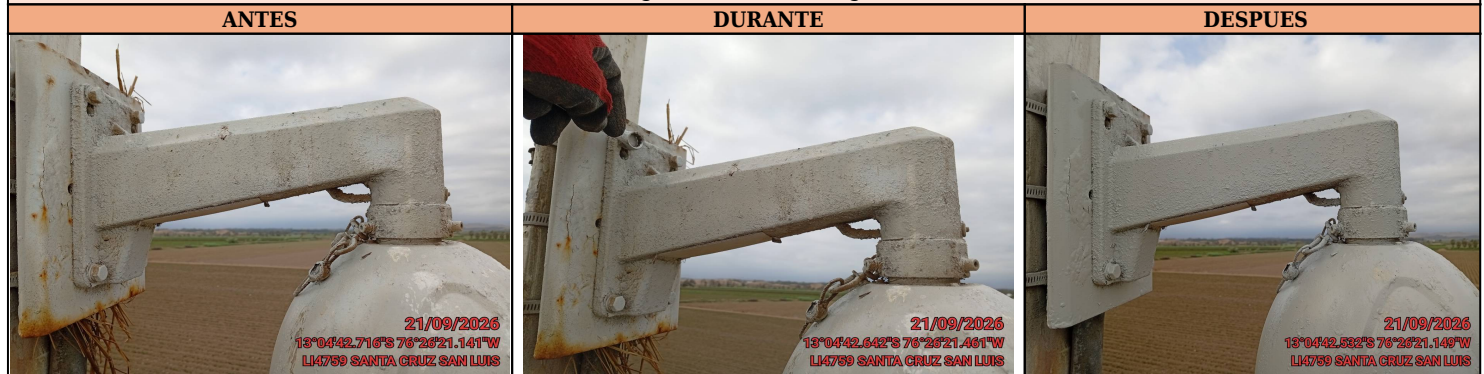
## REVISIÓN DE SUJECCIÓN Y ANCLAJES DE CÁMARA

| CHECKLIST - SISTEMA DE SEGURIDAD | | |
|---|---|---|
| Cámara | OK | Revisión de sujeción y anclajes de la Cámara |

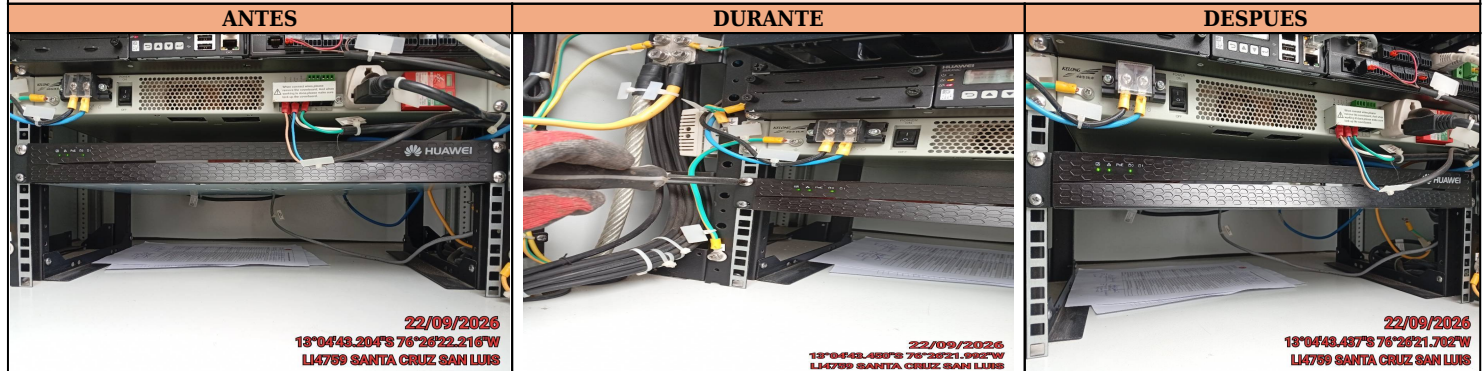
## REVISIÓN DEL EQUIPO DE GRABACIÓN (VCN510 - 8P)

| CHECKLIST - SISTEMA DE SEGURIDAD | | |
|---|---|---|
| Grabador de Video | OK | Verificar grabación local desde el NOC |

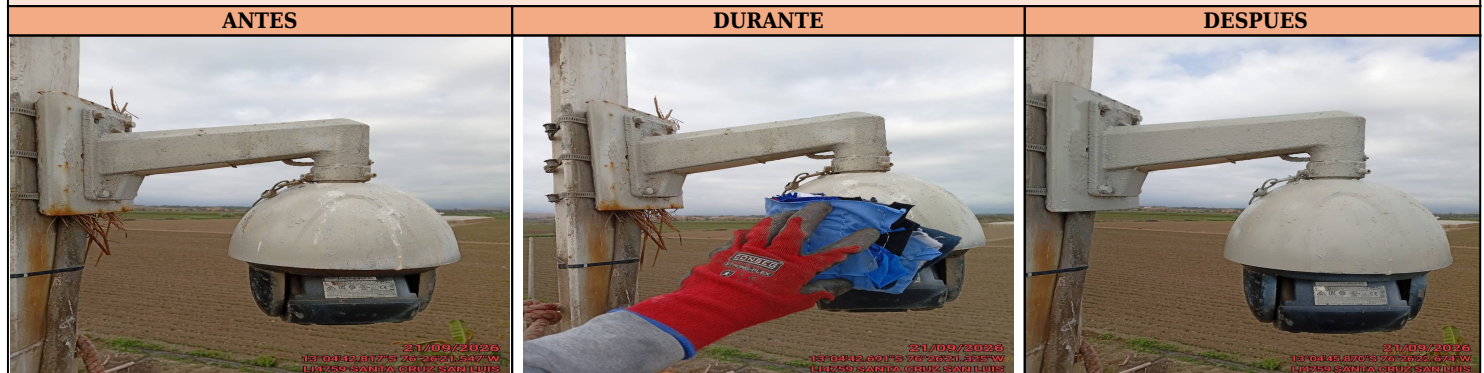
## LIMPIEZA CÁMARA DE VIDEO

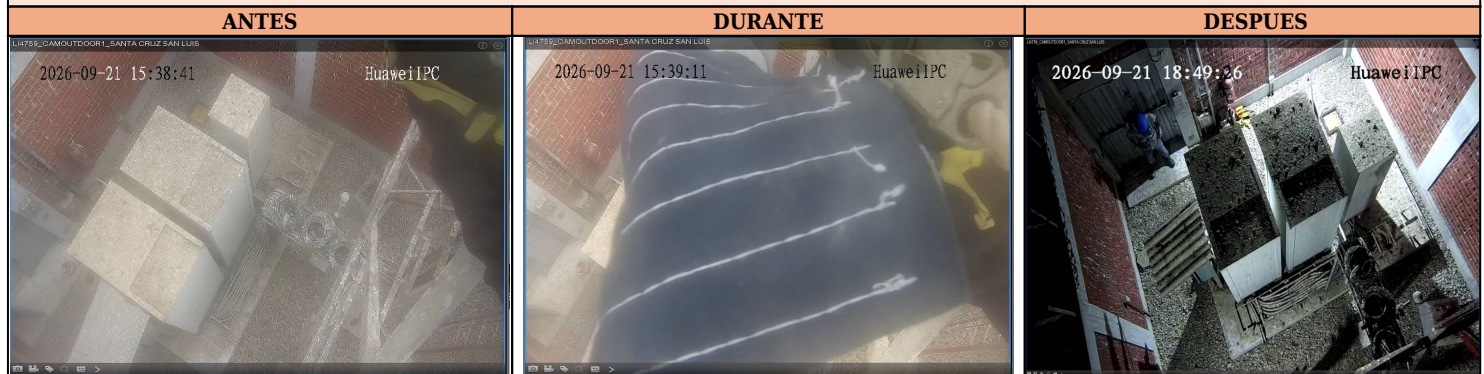
## REGISTRO DE CÁMARA AL MOMENTO DE REALIZAR SU LIMPIEZA

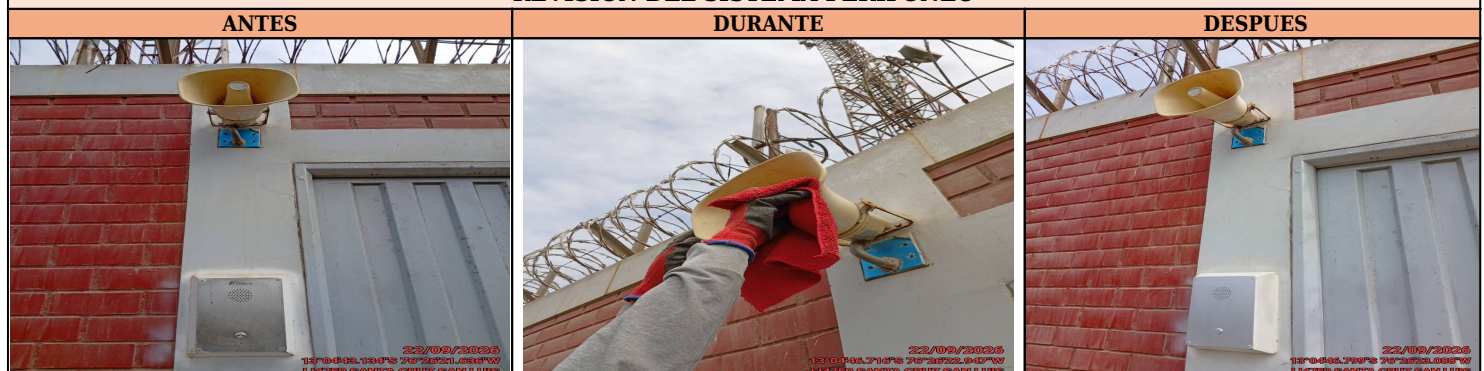
## REVISIÓN DEL SISTEMA PERIFONEO
