## REPORTE FOTOGRÁFICO - Sistema de Energia LBT

Nombre de la Estacion: POTAO  
Nombre de Localidad: BARRANCA  
Fecha: 22/09/2026 - 22/09/2026  
Direccion: CP POTAO  
ID site: LI5753  
CRQ: CRQ000000132737

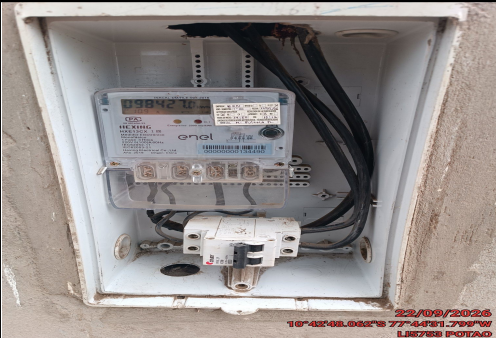
#### ANTES

### LIMPIEZA Y MEDICION DE AISLAMIENTO DE CONDUCTOR
