## REPORTE FOTOGRÁFICO - SUPERVISION

**Nombre de la Estacion:** SANTA CRUZ SAN LUIS  
**Nombre de Localidad:** SAN LUIS  
**Fecha:** 22/09/2026 - 22/09/2026  
**Direccion:** CP SANTA CRUZ  
**ID site:** LI4759  
**CRQ:** CRQ000000132898

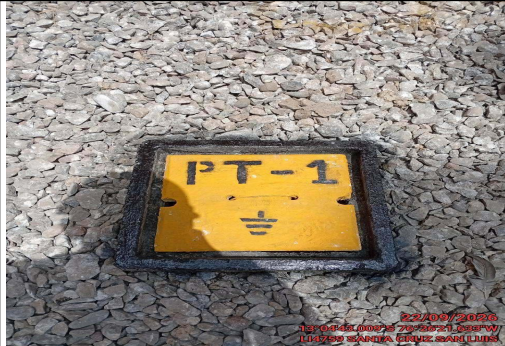
FOTO 1

### TAPAS STAP: PINTADO DE TAPAS SEGUN PLANO SPAT

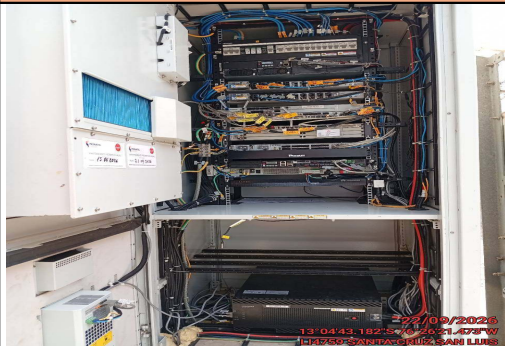
FOTO 1

### LIMPIEZA GABINETE: LIMPIEZA DENTRO, PARTE POSTERIOR, PARTE BAJA Y ENTRE LOS GABINETES

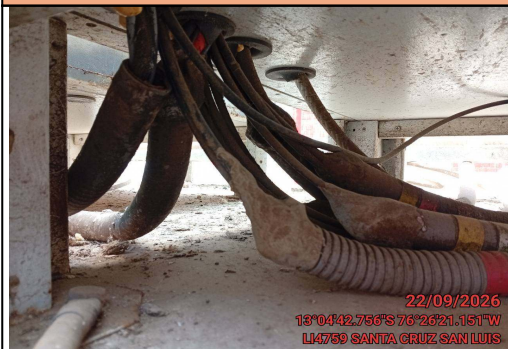
FOTO 1

# SELLADO: SELLADO DE EQUIPOS Y DUCTOS POR DONDE INGRESAN LOS CABLES AL GABINETE (CON SIKAFLEX)

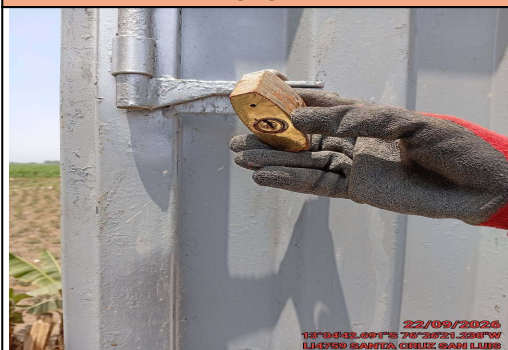
FOTO 1

## ACEITADO: ACEITADO DE PUERTAS Y CANDADOS

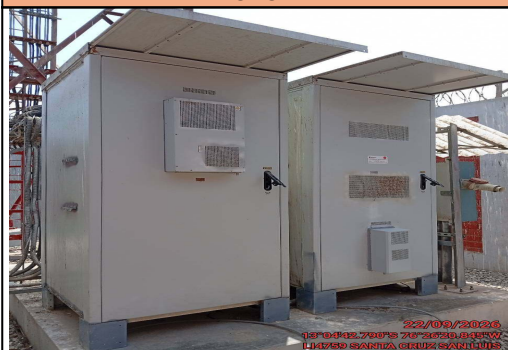
FOTO 1

## LIMPIEZA INTERIOR: LIMPIEZA INTERIOR DEL SITE / DESMALEZADO

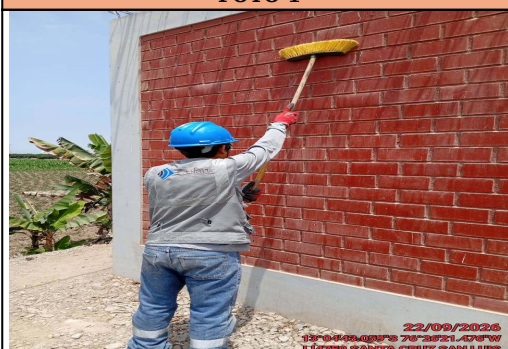
FOTO 1

## LIMPIEZA EXTERIOR: LIMPIEZA EXTERIOR DEL SITE / DESMALEZADO

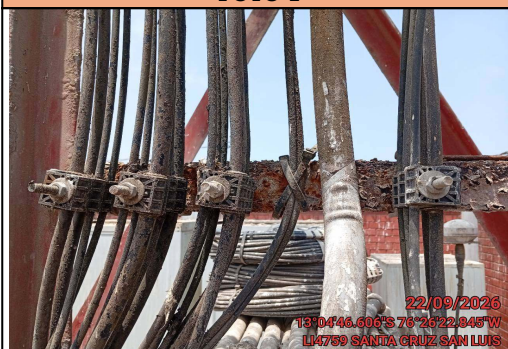
FOTO 1

## CLAMPS: REVISION DE CLAMPS EN CABLES IF, FO Y ENERGIZADO DE RRU's

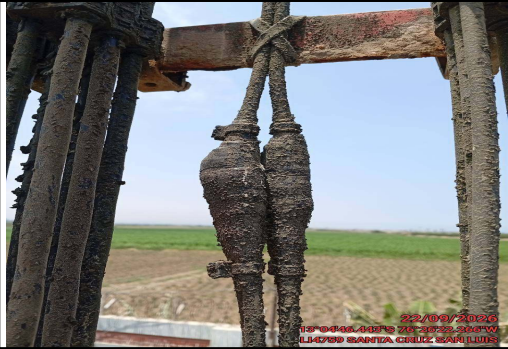
FOTO 1

GROUNDING KIT: REVISION DE ATERRAMIENTO DE CABLES IF, FO Y ENERGIZADO DE RRU's

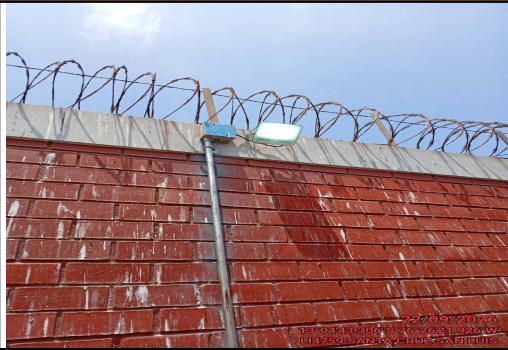
FOTO 1

REVISION DEL ESTADO DE LUMINARIA DE EMERGENCIA (LUMINARIA ENCENDIDA Y APAGADA)

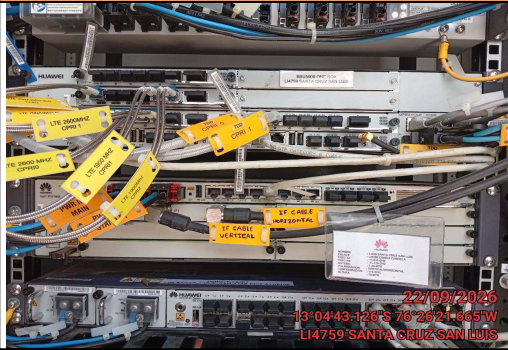
FOTO 1

ETIQUETADO DE DATOS, POWER, TIERRA DE IDU Y TIERRA DE BBU CORRECTAMENTE ETIQUETADOS

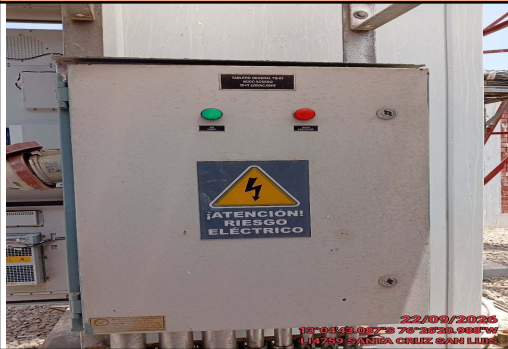
FOTO 1

TABLERO PRONATEL: REVISION DEL ESTADO FISICO DE TABLERO (CORROSION / OXIDO)

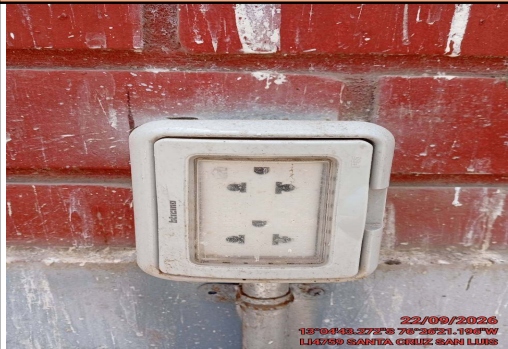
FOTO 1

TOMACORRIENTES: REVISION DEL ESTADO FISICO DE TOMACORRIENTES

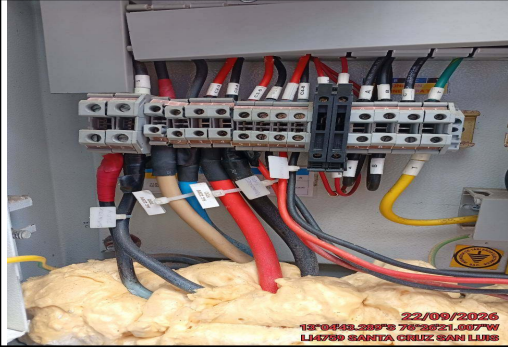
**FOTO 1**

**BORNERAS: DETECCION DE TERMINALES DE CABLES EN TABLERO GENERAL SIN BORNERA**

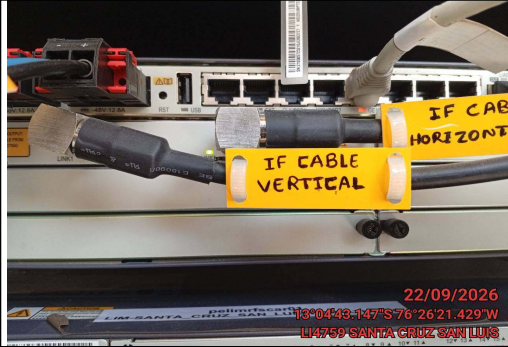
**FOTO 1**

**CONECTORES: DETECCION DE CONECTORES FI EN IDU SIN PROTECCION DE MANGA TERMOCONTRAIBLE**
