## REPORTE FOTOGRÁFICO - Sistema de Energía LBT

**Nombre de la Estación:** AMIRALLA  
**Nombre de Localidad:** VEGUETA  
**Fecha:** 18/04/2026 - 18/04/2026  
**Dirección:** CENTRO POBLADO AMIRALLA  
**ID site:** LI5730  
**CRQ:** CRQ000000055026

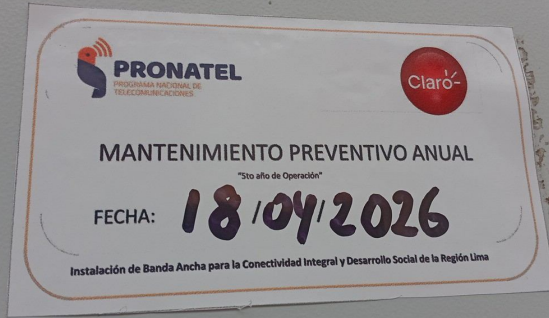
### Sticker Año mantenimiento

18/04/2026  
10°57'30.084"S 77°36'59.598"W  
LI5730 AMIRALLA

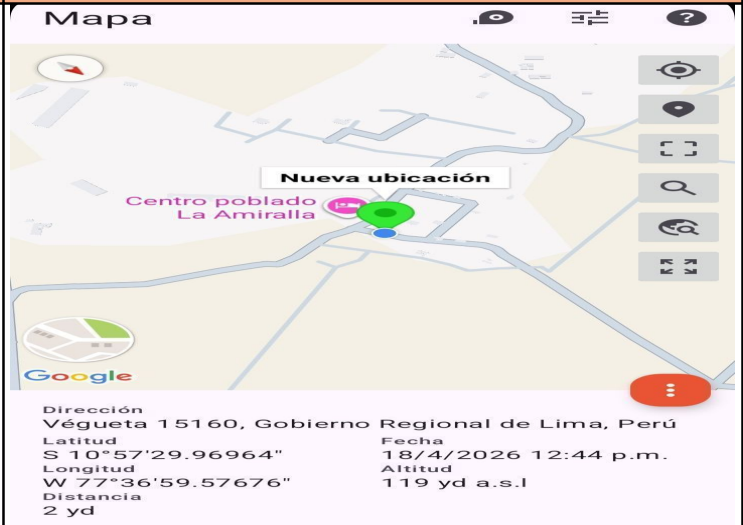
### Letrero de Localidad beneficiaria o GPS

Dirección  
Vegueta 15160, Gobierno Regional de Lima, Perú  
Latitud  
S 10°57'29.96964"  
Longitud  
W 77°36'59.57676"  
Distancia  
2 yd  
Fecha  
18/4/2026 12:44 p.m.  
Altitud  
119 yd a.s.l
