## REPORTE FOTOGRÁFICO - Radio Frecuencia y Transporte

Nombre de la Estacion: RAJANYA  
Nombre de Localidad: GORGOR  
Fecha: 26/04/2026 - 26/04/2026  
Direccion: Centro Poblado RAJANYA  
ID site: 1503030006  
CRQ: CRQ000000000011

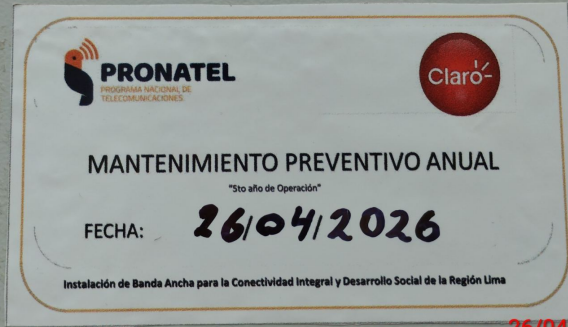
### Sticker Año mantenimiento

26/04/2026  
10°36'11.051"S 77°5'52.171"W  
LI5659 RAJANYA

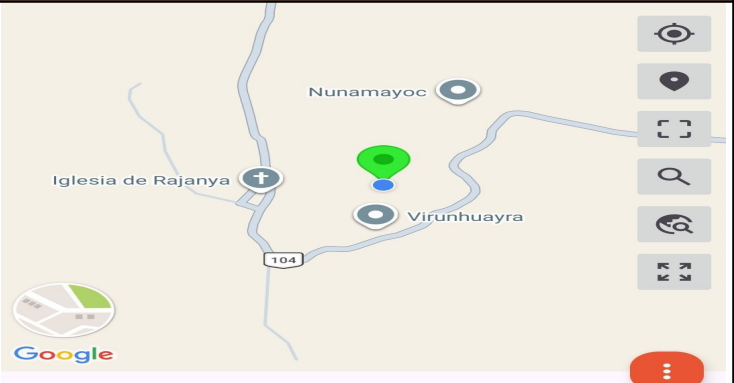
### Letrero de Localidad beneficiaria o GPS

Dirección  
Gobierno Regional de Lima, Perú

Latitud  
S 10°36'11.07288"  
Longitud  
W 77°5'52.06452"  
Distancia  
2 ft

Fecha  
26/4/2026 12:10 p. m.  
Altitud  
8156 ft a.s.l
