## REPORTE FOTOGRÁFICO - TORRES

Nombre de la Estacion: CHOCOS  
Nombre de Localidad: CHOCOS  
Fecha: 25/05/2026 - 25/05/2026  
Direccion: CHOCOS YAUYOS  
ID site: LI1551  
CRQ: CRQ00000074655

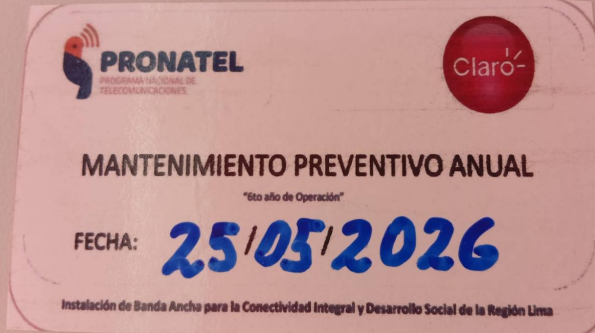
### Sticker Año mantenimiento

25/05/2026  
12°54'51.132"S 75°51'46.932"W  
LI1551 CHOCOS

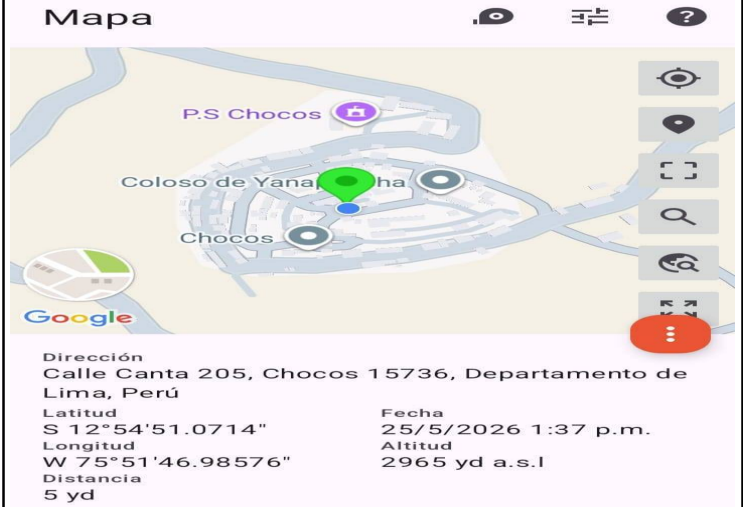
### Letrero de Localidad beneficiaria o GPS

Dirección  
Calle Canta 205, Chocos 15736, Departamento de Lima, Perú  
Latitud  
S 12°54'51.0714"  
Longitud  
W 75°51'46.98576"  
Distancia  
5 yd  
Fecha  
25/5/2026 1:37 p.m.  
Altitud  
2965 yd a.s.l
