## REPORTE FOTOGRÁFICO - SUPERVISION

**Nombre de la Estacion:** HUACHINGA  
**Nombre de Localidad:** IHUARI  
**Fecha:** 09/06/2026 - 09/06/2026  
**Dirección:** CENTRO POBLADO HUACHINGA  
**ID site:** LI5133  
**CRQ:** CRQ000000081406

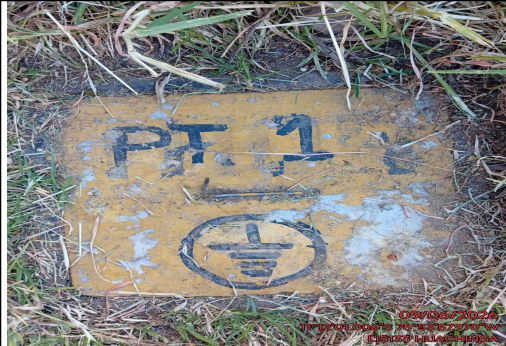
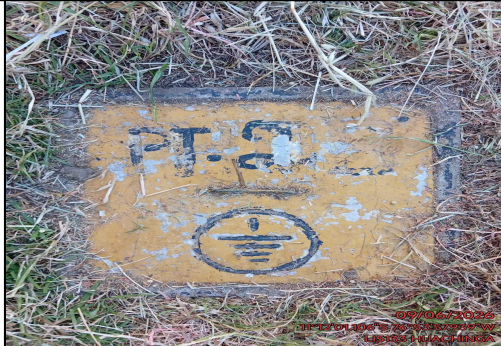
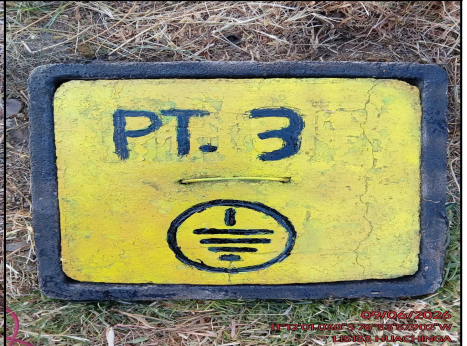
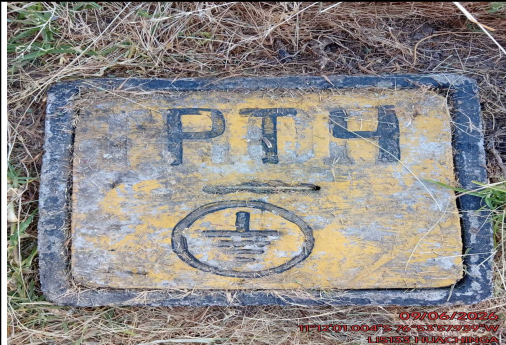
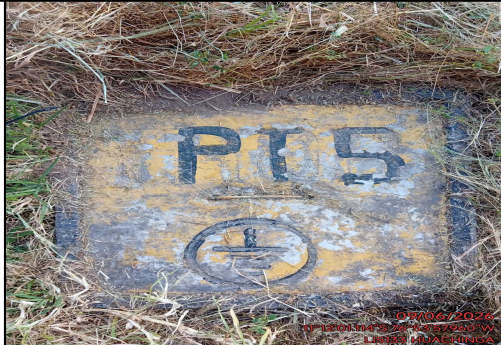
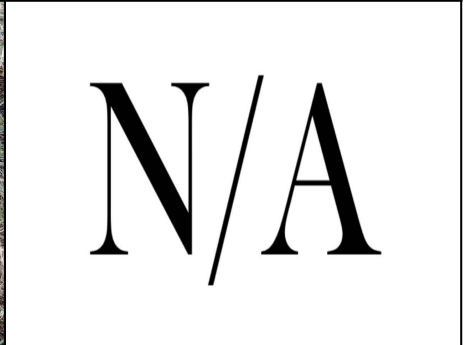
### TAPAS STAP: PINTADO DE TAPAS SEGUN PLANO SPAT

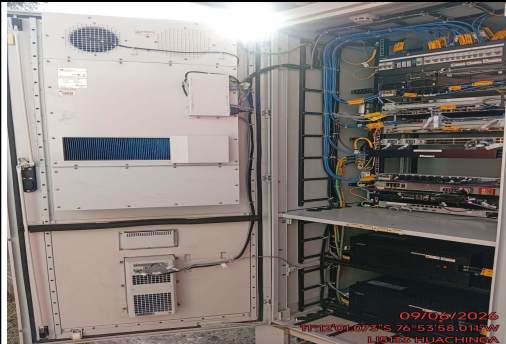
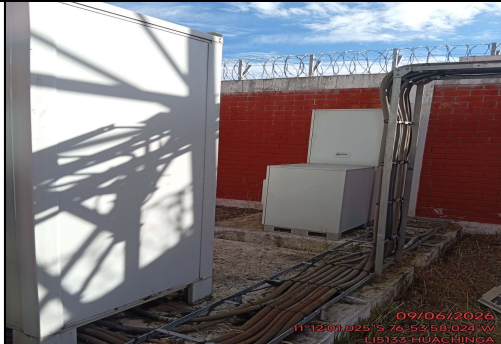
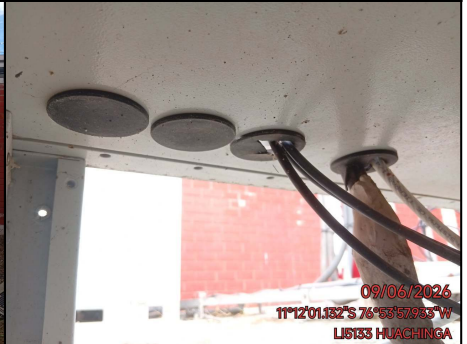
### LIMPIEZA GABINETE: LIMPIEZA DENTRO, PARTE POSTERIOR, PARTE BAJA Y ENTRE LOS GABINETES

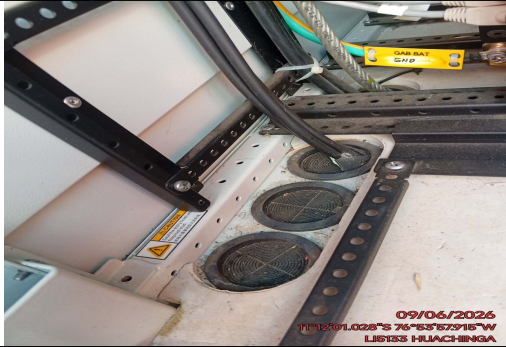
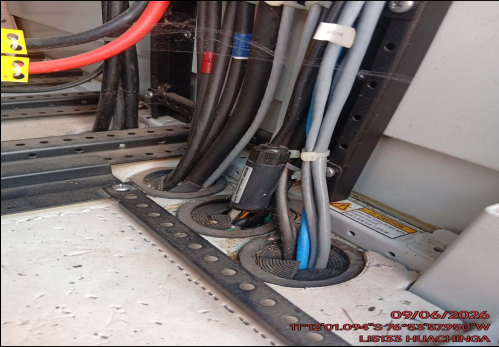
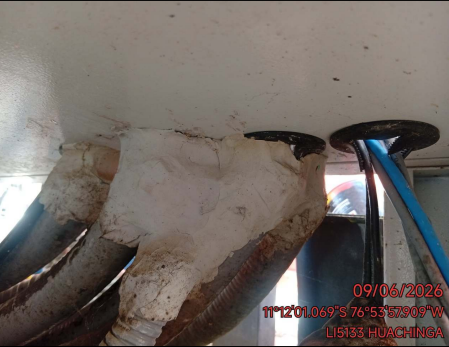
| SELLADO: SELLADO DE EQUIPOS Y DUCTOS POR DONDE INGRESAN LOS CABLES AL GABINETE (CON SIKAFLEX) | | |

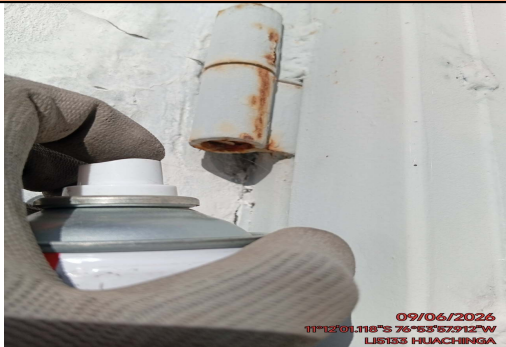
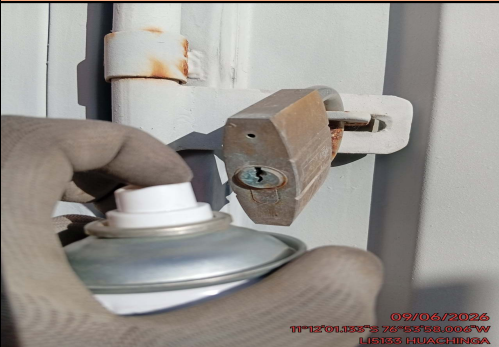
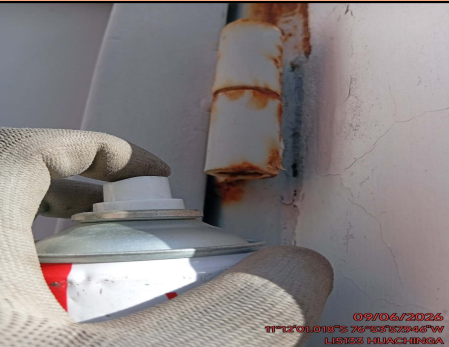
| SELLADO: SELLADO DE EQUIPOS Y DUCTOS POR DONDE INGRESAN LOS CABLES AL GABINETE (CON SIKAFLEX) | | |
|---|---|---|
| ACEITADO: ACEITADO DE PUERTAS Y CANDADOS | | |

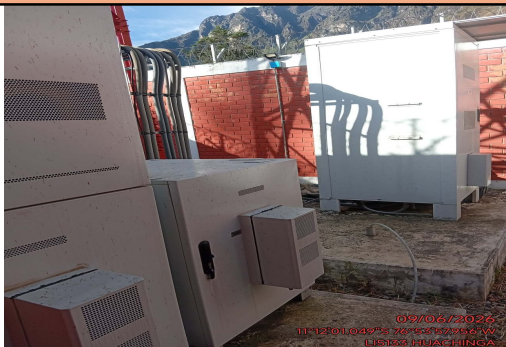
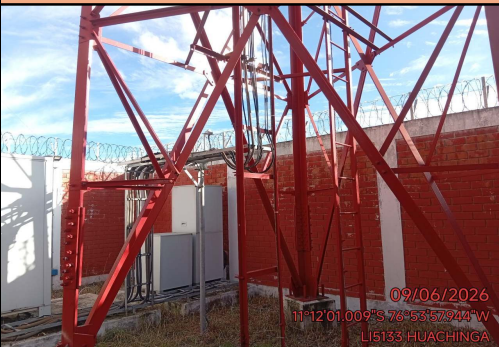
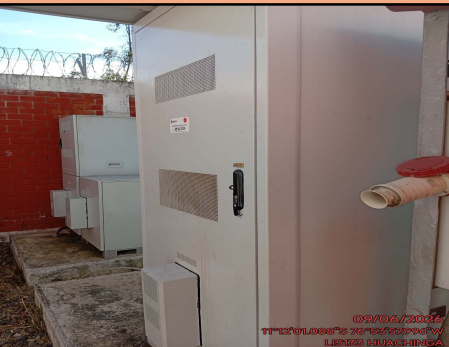
| SELLADO: SELLADO DE EQUIPOS Y DUCTOS POR DONDE INGRESAN LOS CABLES AL GABINETE (CON SIKAFLEX) | | |
|---|---|---|
| LIMPIEZA INTERIOR: LIMPIEZA INTERIOR DEL SITE / DESMALEZADO | | |

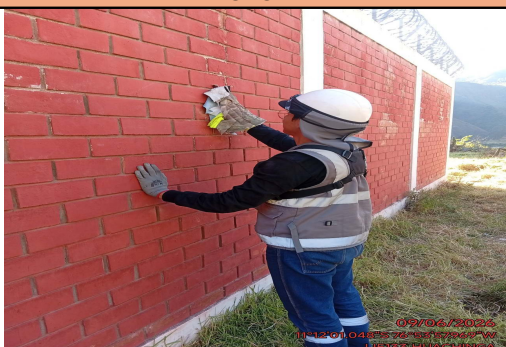
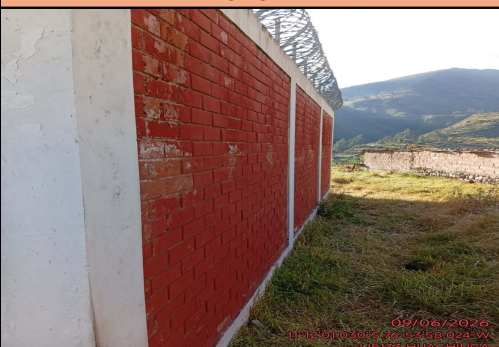
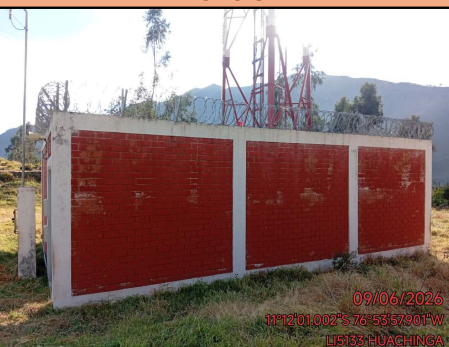
| SELLADO: SELLADO DE EQUIPOS Y DUCTOS POR DONDE INGRESAN LOS CABLES AL GABINETE (CON SIKAFLEX) | | |
|---|---|---|
| LIMPIEZA EXTERIOR: LIMPIEZA EXTERIOR DEL SITE / DESMALEZADO | | |
