## REPORTE FOTOGRÁFICO - Radio Frecuencia y Transporte

**Nombre de la Estacion:** CANCHAN  
**Nombre de Localidad:** CATAHUASI  
**Fecha:** 12/06/2026 - 12/06/2026  
**Direccion:** CENTRO POBLADO CANCHAN  
**ID site:** LI5619  
**CRQ:** CRQ000000081367

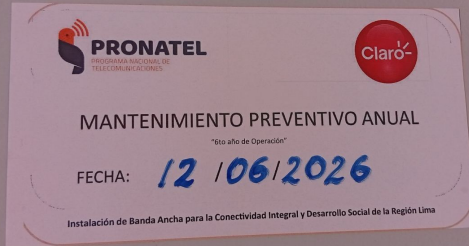
### Sticker Año mantenimiento

12/06/2026  
12°46'47.090"S 75°55'09.441"W  
LI5619 CANCHAN

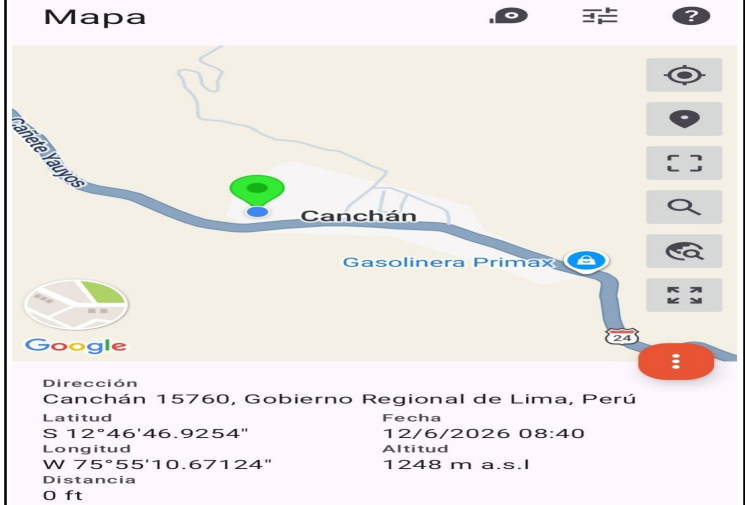
### Letrero de Localidad beneficiaria o GPS

**Dirección**  
Canchán 15760, Gobierno Regional de Lima, Perú  
**Latitud**  
S 12°46'46.9254"  
**Longitud**  
W 75°55'10.67124"  
**Distancia**  
0 ft  
**Fecha**  
12/6/2026 08:40  
**Altitud**  
1248 m a.s.l
