## REPORTE FOTOGRÁFICO - Sistema de Seguridad Física Interior

Nombre de la Estacion: CANDELARIA  
Nombre de Localidad: CHANCAY  
Fecha: 12/06/2026 - 12/06/2026  
Direccion: CENTRO POBLADO CANDELARIA  
ID site: LI5120  
CRQ: CRQ000000081346

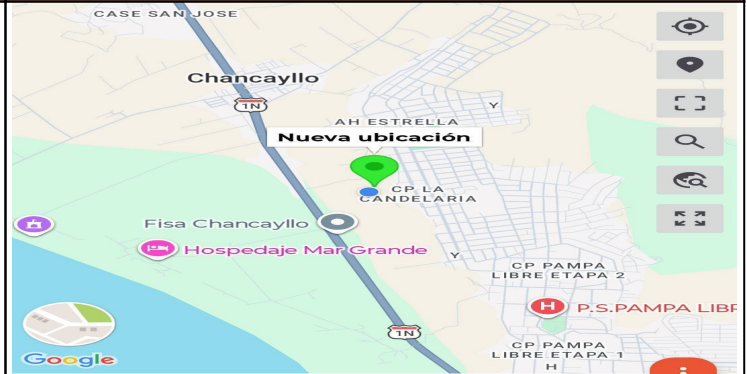
### Letrero de Localidad beneficiaria o GPS

Dirección  
Avenida La Candelaria Mz.K - Lt.10, Chancay 15130,  
Departamento de Lima, Perú  
Latitud  
S 11°29'55.83624"  
Longitud  
W 77°17'52.98072"  
Distancia  
211 ft  
Fecha  
12/6/2026 11:28 a.m.  
Altitud  
157 ft a.s.l
