# REPORTE FOTOGRÁFICO - Sistema de Obras Civiles / Seguridad Exterior

Nombre de la Estacion: MARCO  
Nombre de Localidad: HUAMANTANGA  
Fecha: 19/06/2026 - 19/06/2026  
Direccion: CENTRO POBLADO MARCO  
ID site: LI4239  
CRQ: CRQ000000085379

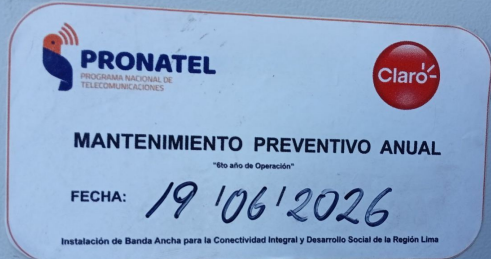
## Sticker Año mantenimiento

19/06/2026  
11°26'19.983"S 76°47'07.658"W  
LI4239 MARCO

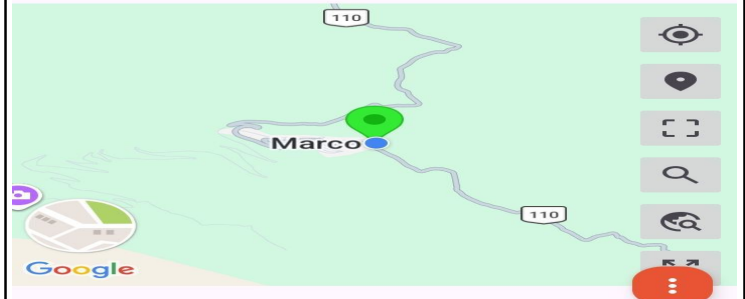
## Letrero de Localidad beneficiaria o GPS

Dirección  
Lima 110, Marco 15355, Gobierno Regional de Lima, Perú  
Latitud  
S 11°26'20.57388"  
Longitud  
W 76°47'8.22012"  
Distancia  
20 yd  
Fecha  
19/6/2026 7:43 a.m.  
Altitud  
3507 yd a.s.l
