## REPORTE FOTOGRÁFICO - Observaciones Internas

**Nombre de la Estacion:** HUANCHAC  
**Nombre de Localidad:** SAN LORENZO DE QUINTI  
**Fecha:** 23/06/2026 - 23/06/2026  
**Dirección:** CP HUANCHAC  
**ID site:** LI5213  
**CRQ:** CRQ000000087955

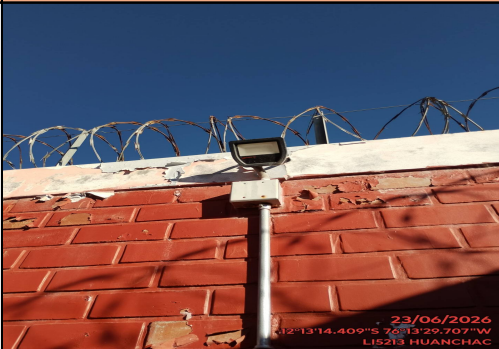
| CONCRETO DESPRENDIDO | | CRITICIDAD | BAJA |
|---|---|---|---|
| SEGURIDAD FISICA / RADIOFRECUENCIA | SIST. ENERGIA BAJA-MEDIA TENSION | RECTIFICADOR,CARGADOR Y BB / SPD | |

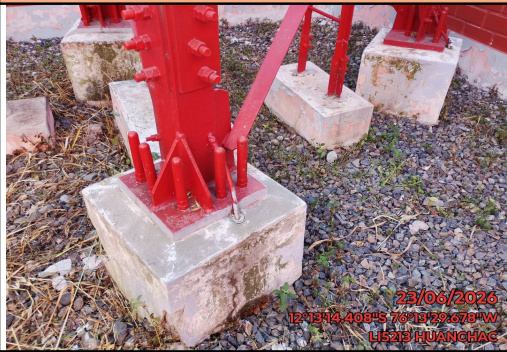
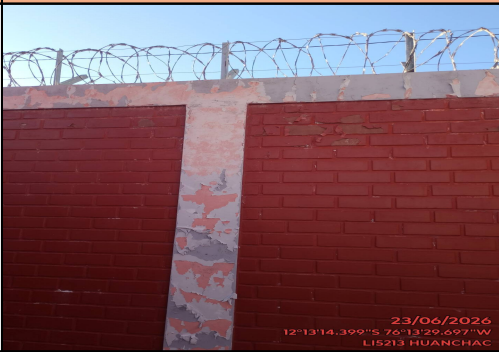
| CONCRETO DESPRENDIDO | | CRITICIDAD | BAJA |
|---|---|---|---|
| TORRES | SPAT / OBRAS CIVILES | CLIMATIZACION AA | |
