## REPORTE FOTOGRÁFICO - TORRES

**Nombre de la Estación:** HUAROCHIRI  
**Nombre de Localidad:** SANGALLAYA  
**Fecha:** 26/06/2026 - 26/06/2026  
**Dirección:** CERRO CHUICOTO  
**ID site:** LI1032  
**CRQ:** CRQ000000088117

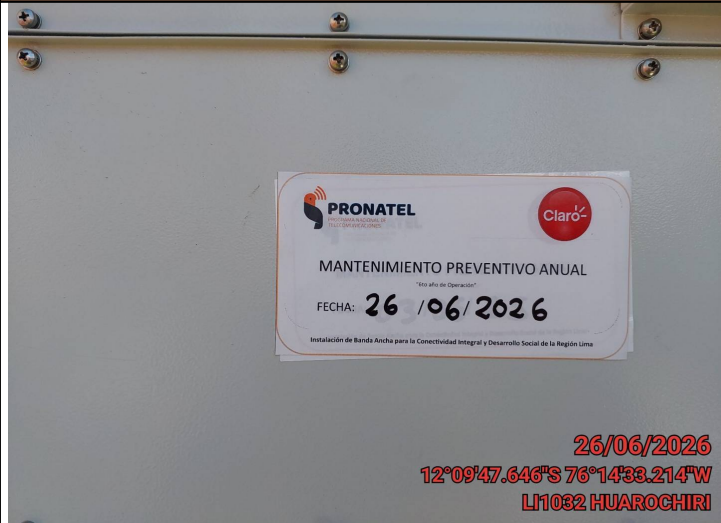
### Sticker Año mantenimiento

26/06/2026  
12°09'47.646"S 76°14'33.214"W  
LI1032 HUAROCHIRI

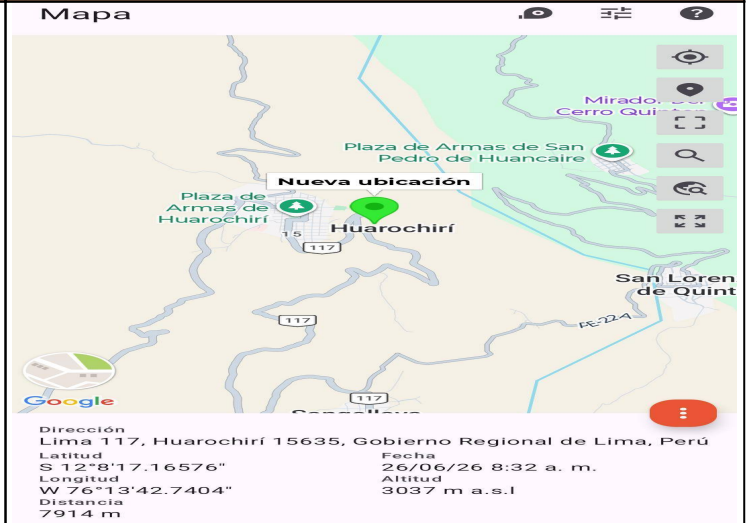
### Letrero de Localidad beneficiaria o GPS

Dirección  
Lima 117, Huarochiri 15635, Gobierno Regional de Lima, Perú  
Latitud  
S 12°8'17.16576"  
Longitud  
W 76°13'42.7404"  
Distancia  
7914 m  
Fecha  
26/06/26 8:32 a. m.  
Altitud  
3037 m a.s.l
