## REPORTE FOTOGRÁFICO - Radio Frecuencia y Transporte

**Nombre de la Estacion:** LUPO  
**Nombre de Localidad:** HUAROCHIRI  
**Fecha:** 02/07/2026 - 02/07/2026  
**Dirección:** CP LUPO  
**ID site:** LI5178  
**CRQ:** CRQ000000092141

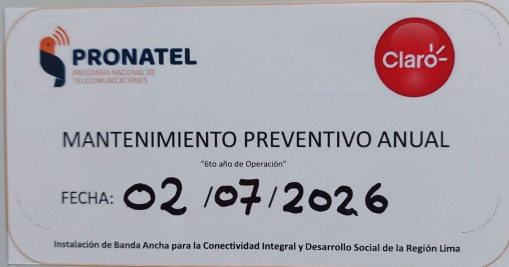
### Sticker Año mantenimiento

02/07/2026  
12°05'04.002"S 76°14'57.805"W  
LI5178 LUPO

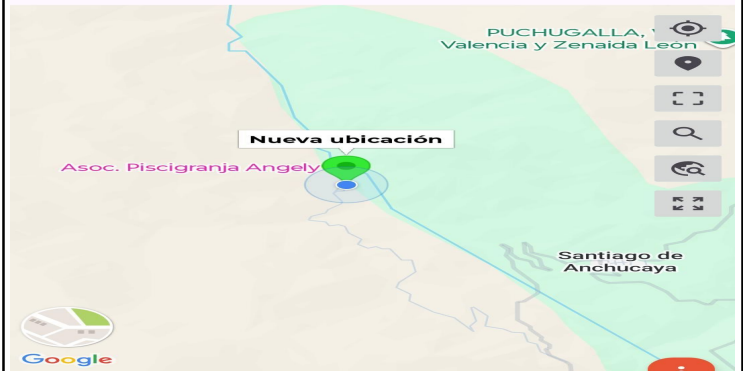
### Letrero de Localidad beneficiaria o GPS

Dirección Echadero 15635, Gobierno Regional de Lima, Perú  
Latitud S 12°5'1.04064"  
Longitud W 76°14'54.438"  
Distancia 0 m  
Fecha 2/07/26 7:18 a. m.  
Altitud 3363 m a.s.l
