# REPORTE FOTOGRÁFICO - Localidad del Acta de Conformidad

**Nombre de la Estacion:** PALPAS  
**Nombre de Localidad:** HUANCAPON  
**Fecha:** 14/07/2026 - 14/07/2026  
**Dirección:** Centro Poblado PALPAS  
**ID site:** 1503040020  
**CRQ:** CRQ000000098627

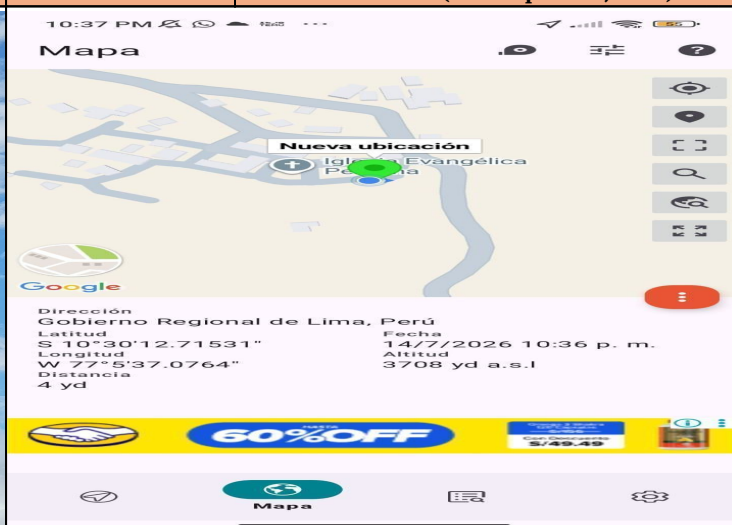
FOTO 2

Dirección  
Gobierno Regional de Lima, Perú  
Latitud S 10°30'12.71531"  
Longitud W 77°5'37.0764"  
Fecha 14/7/2026 10:36 p. m.  
Altitud 3708 yd a.s.l  
Distancia 4 yd
